Rapport de mission de repérage des matériaux et produits contenant de l'amiante avant réalisation de travaux

14 RUE D'EST. D'ORVES

77000 MELUN

| RAPPORT N° : | 62LAA0302 | Laboratoire d'Analyses : | ITGA |

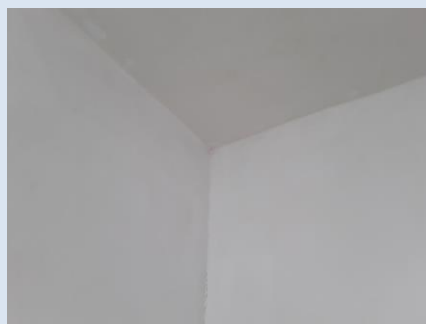
| PRELEVEMENT : 62LAA0302P001 | | | |
|---|--|---|---|
| Plafond | | Amiante non détecté | |

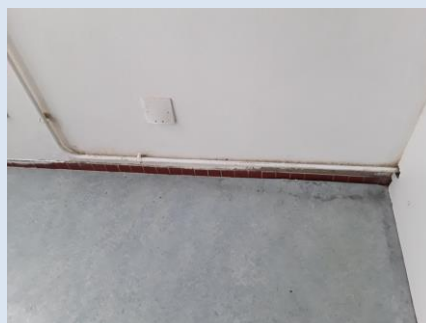
| PRELEVEMENT : 62LAA0302P002 | | | |

| PRELEVEMENT : 62LAA0302P002 | | | |
|---|--|---|---|
| Canalisation eau froide | | Amiante non détecté | |

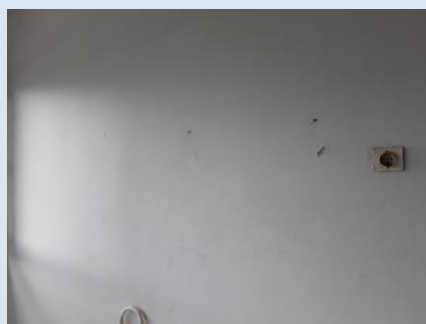
PRELEVEMENT : 62LAA0302P003

| PIECE | ETAGE | ELEMENTS | DESCRIPTIF LABORATOIRE | REPERAGE | Echantillon | METHODE | ETAT | RESULTAT |
|---|---|---|---|---|---|---|---|---|
| Cuisine | | Enduit / Peinture béton | Enduit plâtreux blanc en vrac + peintures multiples non séparable | Mur C | 62LAA0302P003 | RESULTAT ANALYSE | DEGRADATION PARTIELLE | Amiante détecté (Chrysotile) |

| NOM DU CLIENT | NUMERO DU DOSSIER | PIECE OU LOCAL | |
|---|---|---|---|
| Mur C | | Amiante détecté (Chrysotile) | |

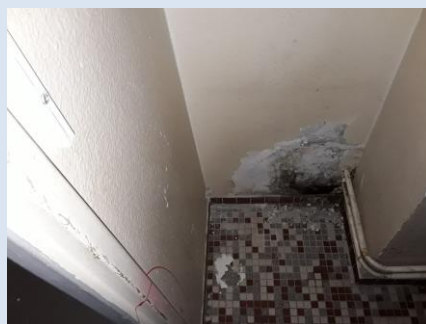
PRELEVEMENT : 62LAA0302P004

| PIECE | ETAGE | ELEMENTS | DESCRIPTIF LABORATOIRE | REPERAGE | Echantillon | METHODE | ETAT | RESULTAT |
|---|---|---|---|---|---|---|---|---|
| Salle d'eau | | Calicot | Matériau plâtreux blanc en vrac + peinture non séparable + carton non séparable | Mur D | 62LAA0302P004 | RESULTAT ANALYSE | DEGRADATION PARTIELLE | Amiante détecté (Chrysotile) |

| NOM DU CLIENT | NUMERO DU DOSSIER | PIECE OU LOCAL | |
|---|---|---|---|
| Mur D | | Amiante détecté (Chrysotile) | |

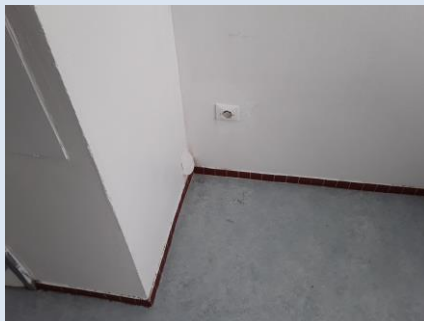
| PRELEVEMENT : 62LAA0302P005 | | | |

| PRELEVEMENT : 62LAA0302P005 | | | |
|---|---|---|---|
| Sol | | Fr1:Amiante non détecté | |

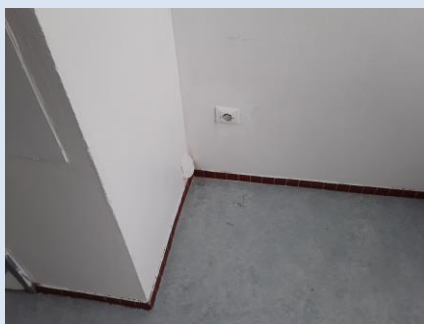
| PRELEVEMENT : 62LAA0302P005 | | | |

| PRELEVEMENT : 62LAA0302P005 | | | |
|---|--|---|---|
| Sol | | Fr2:Amiante non détecté | |

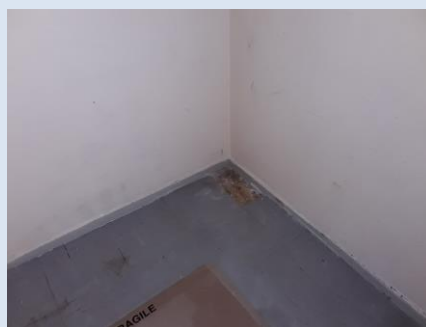
| PRELEVEMENT : 62LAA0302P006 | | | |

| PRELEVEMENT : 62LAA0302P006 | | | |
|---|---|---|---|
| Sol | | Amiante non détecté | |

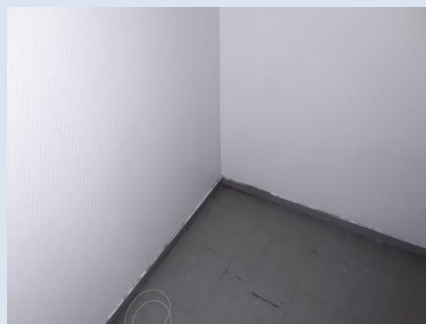
| PRELEVEMENT : 62LAA0302P007 | | | |

| PRELEVEMENT : 62LAA0302P007 | | | |
|---|---|---|---|
| Mur D | | Amiante non détecté | |

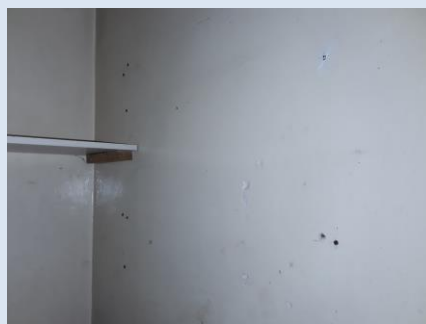
| PRELEVEMENT : 62LAA0302P008 | | | |

| PRELEVEMENT : 62LAA0302P008 | | | |
|---|---|---|---|
| Mur C | | Amiante non détecté | |

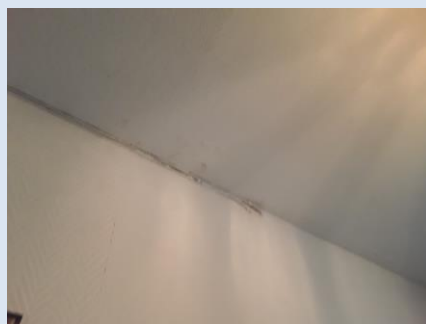
| PRELEVEMENT : 62LAA0302P009 | | | |

| PRELEVEMENT : 62LAA0302P009 | | | |
|---|--|---|---|
| Plafond | | Amiante non détecté | |
