Rapport de mission de repérage des matériaux et produits contenant de l'amiante avant réalisation de travaux

14 RUE D'EST. D'ORVES

77000 MELUN

RAPPORT N° :	62LAA0702	Laboratoire d'Analyses :	ITGA
Repérage réalisé le :	06/09/2018	Adresse laboratoire :	3 RUE ARMAND HERPIN LACROIX - CS 46537 35065 RENNES CEDEX
Accompagnateur :		Numéro d'accréditation :	1-5967
Par :	Alain LEITE LOPES	Organisme d'assurance professionnelle :	AXA France
N° certificat :	CPDI4715	Adresse assurance :	313 Terrasses de l'Arche 92727 NANTERRE CEDEX
Date d'obtention :	17/01/2018	N° de contrat d'assurance :	10063271004
Organisme certificateur	I.Cert Parc EDONIA - Bâtiment G - Rue de la Terre Victoria - 35760 Saint-Grégoire	Date de validité :	31/12/2018

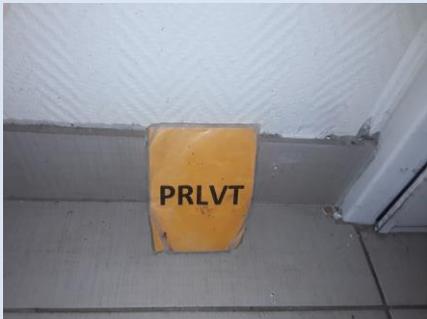
PRELEVEMENT : 62LAA0702P001			
NOM DU CLIENT	NUMERO DU DOSSIER	PIECE OU LOCAL	
OPH77	62LAA0702 06/09/2018	Entrée	
ELEMENT	DESCRIPTIF DU LABORATOIRE	DATE DE PRELEVEMENT	NOM DE L'OPERATEUR
Béton	Enduit plâtreux blanc + peintures multiples non séparable + toile fibreuse blanche en vrac non séparable + enduit gris en faible quantité en vrac non séparable	06/09/2018	LEITE LOPES Alain
LOCALISATION		RESULTAT	
Mur D		Amiante non détecté	
EMPLACEMENT

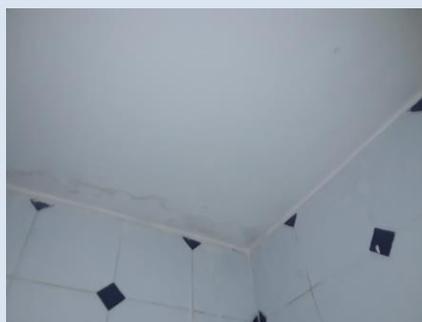
PRELEVEMENT : 62LAA0702P002

NOM DU CLIENT	NUMERO DU DOSSIER	PIECE OU LOCAL	
OPH77	62LAA0702 06/09/2018	Salle de bains	
ELEMENT	DESCRIPTIF DU LABORATOIRE	DATE DE PRELEVEMENT	NOM DE L'OPERATEUR
Enduit / Peinture béton	Enduit plâtreux blanc + peintures multiples non séparable + toile fibreuse blanche en faible quantité en vrac non séparable + enduit gris en faible quantité en vrac non séparable	06/09/2018	LEITE LOPES Alain
LOCALISATION		RESULTAT	
Plafond		Amiante non détecté

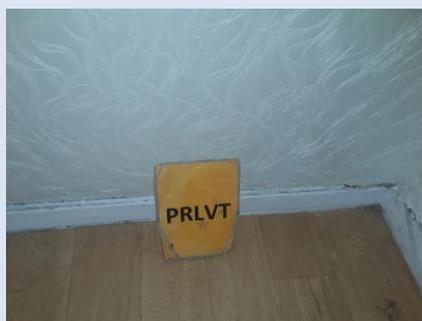
PRELEVEMENT : 62LAA0702P003

NOM DU CLIENT	NUMERO DU DOSSIER	PIECE OU LOCAL	
OPH77	62LAA0702 06/09/2018	Chambre 4	
ELEMENT	DESCRIPTIF DU LABORATOIRE	DATE DE PRELEVEMENT	NOM DE L'OPERATEUR
Enduit	Enduit plâtreux blanc + peinture en faible quantité en vrac non séparable + carton en faible quantité en vrac non séparable	06/09/2018	LEITE LOPES Alain
LOCALISATION		RESULTAT	
Mur D		Amiante non détecté

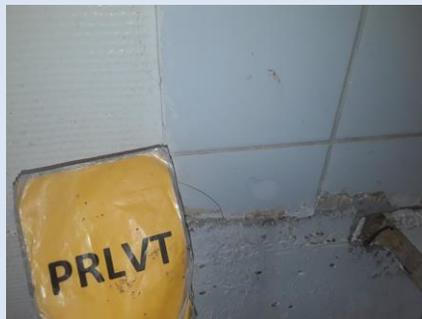
PRELEVEMENT : 62LAA0702P004

NOM DU CLIENT	NUMERO DU DOSSIER	PIECE OU LOCAL	
OPH77	62LAA0702 06/09/2018	Cuisine	
ELEMENT	DESCRIPTIF DU LABORATOIRE	DATE DE PRELEVEMENT	NOM DE L'OPERATEUR
Faïence 1	Colle grise + peinture non séparable + carrelage	06/09/2018	LEITE LOPES Alain
LOCALISATION		RESULTAT	
Mur E		Amiante non détecté

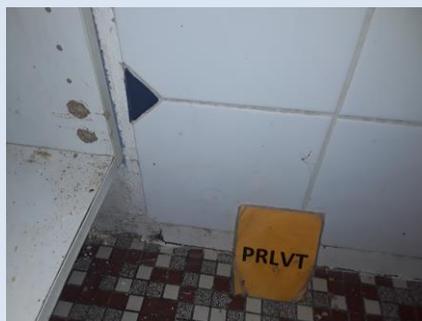
PRELEVEMENT : 62LAA0702P005

NOM DU CLIENT	NUMERO DU DOSSIER	PIECE OU LOCAL	
OPH77	62LAA0702 06/09/2018	Cuisine	
ELEMENT	DESCRIPTIF DU LABORATOIRE	DATE DE PRELEVEMENT	NOM DE L'OPERATEUR
Faïence 2	Colle beige + couche plâtrée blanche non séparable + peintures multiples non séparable + toile fibreuse blanche non séparable + carrelage	06/09/2018	LEITE LOPES Alain
LOCALISATION		RESULTAT	
Mur F		Amiante non détecté
