## Rapport de mission de repérage des matériaux et produits contenant de l'amiante avant réalisation de travaux

14 RUE D'EST. D'ORVES

77000 MELUN

RAPPORT N° :	62LAA1002	Laboratoire d'Analyses :	ITGA
Repérage réalisé le :	14/11/2018	Adresse laboratoire :	3 RUE ARMAND HERPIN LACROIX - CS 46537 35065 RENNES CEDEX
Accompagnateur :		Numéro d'accréditation :	1-5967
Par :	Romain DOMART	Organisme d'assurance professionnelle :	AXA France
N° certificat :	C008-SE07-2018	Adresse assurance :	313 Terrasses de l'Arche 92727 NANTERRE CEDEX
Date d'obtention :	29/06/2018	N° de contrat d'assurance :	10063271004
Organisme certificateur	16 rue villars - 57100 THONVILLE	Date de validité :	31/12/2018

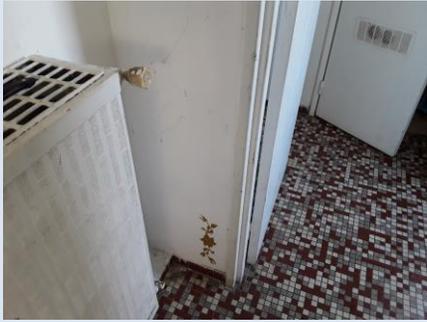
PRELEVEMENT : 62LAA1002P001			
NOM DU CLIENT	NUMERO DU DOSSIER	PIECE OU LOCAL	
OPH77	62LAA1002 14/11/2018	Cuisine	
ELEMENT	DESCRIPTIF DU LABORATOIRE	DATE DE PRELEVEMENT	NOM DE L'OPERATEUR
Enduit / Peinture	Enduit plâtreux blanc en vrac + peintures multiples en faible quantité en vrac non séparable + matériau gris en faible quantité en vrac non séparable + carton en faible quantité en vrac non séparable + toile fibreuse blanche en faible quantité non sé	14/11/2018	DOMART Romain
LOCALISATION		RESULTAT	
Mur C		Amiante détecté (Chrysotile)	
EMPLACEMENT

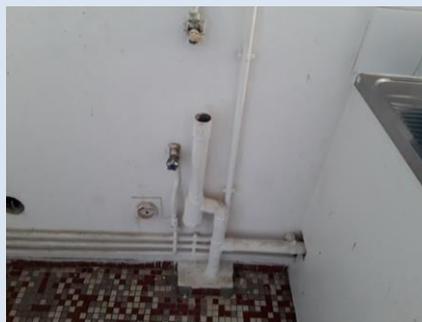
PRELEVEMENT : 62LAA1002P002			
NOM DU CLIENT	NUMERO DU DOSSIER	PIECE OU LOCAL	
OPH77	62LAA1002 14/11/2018	Cuisine	
ELEMENT	DESCRIPTIF DU LABORATOIRE	DATE DE PRELEVEMENT	NOM DE L'OPERATEUR
Enduit / Peinture	Enduit plâtreux blanc en vrac + peintures multiples en vrac non séparable + carton en faible quantité non séparable + toile blanche en faible quantité non séparable	14/11/2018	DOMART Romain
LOCALISATION		RESULTAT	
Mur D		Amiante non détecté

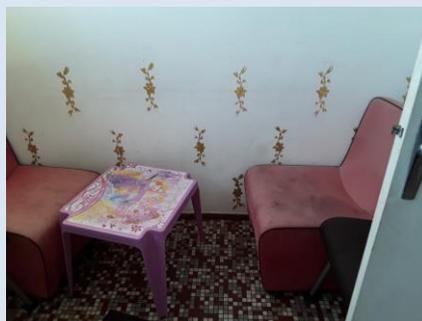
PRELEVEMENT : 62LAA1002P003			
NOM DU CLIENT	NUMERO DU DOSSIER	PIECE OU LOCAL	
OPH77	62LAA1002 14/11/2018	Cuisine	
ELEMENT	DESCRIPTIF DU LABORATOIRE	DATE DE PRELEVEMENT	NOM DE L'OPERATEUR
Enduit / Peinture béton	Enduit plâtreux blanc en vrac + peintures multiples en vrac non séparable + toile fibreuse blanche en faible quantité non séparable	14/11/2018	DOMART Romain
LOCALISATION		RESULTAT	
Mur E		Amiante non détecté

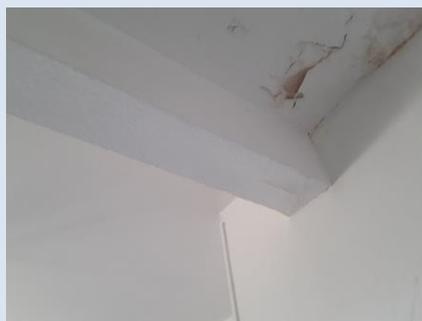
PRELEVEMENT : 62LAA1002P004			
NOM DU CLIENT	NUMERO DU DOSSIER		PIECE OU LOCAL
OPH77	62LAA1002 14/11/2018		Cuisine
ELEMENT	DESCRIPTIF DU LABORATOIRE	DATE DE PRELEVEMENT	NOM DE L'OPERATEUR
Enduit / Peinture	Enduit plâtreux blanc en vrac + peintures multiples non séparable + matériau gris en faible quantité en vrac non séparable	14/11/2018	DOMART Romain
LOCALISATION		RESULTAT	
Plafond		Amiante détecté (Chrysotile)

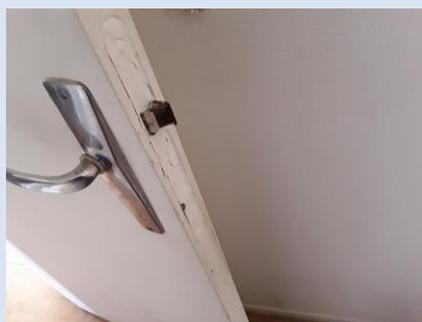
PRELEVEMENT : 62LAA1002P005			
NOM DU CLIENT	NUMERO DU DOSSIER		PIECE OU LOCAL
OPH77	62LAA1002 14/11/2018		Couloir
ELEMENT	DESCRIPTIF DU LABORATOIRE	DATE DE PRELEVEMENT	NOM DE L'OPERATEUR
Enduit / Peinture	Enduit plâtreux blanc en vrac + peinture en faible quantité en vrac non séparable + carton en faible quantité en vrac non séparable + toile fibreuse blanche en faible quantité non séparable	14/11/2018	DOMART Romain
LOCALISATION		RESULTAT	
Mur A		Amiante non détecté

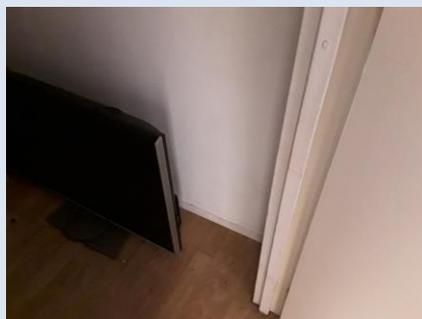
PRELEVEMENT : 62LAA1002P007			
NOM DU CLIENT	NUMERO DU DOSSIER		PIECE OU LOCAL
OPH77	62LAA1002 14/11/2018		Débarras
ELEMENT	DESCRIPTIF DU LABORATOIRE	DATE DE PRELEVEMENT	NOM DE L'OPERATEUR
Enduit / Peinture plaque de plâtre	Enduit plâtreux blanc en vrac + peinture en faible quantité non séparable + carton en vrac non séparable + toile fibreuse blanche en faible quantité non séparable	14/11/2018	DOMART Romain
LOCALISATION		RESULTAT	
Mur C		Amiante détecté (Chrysotile)

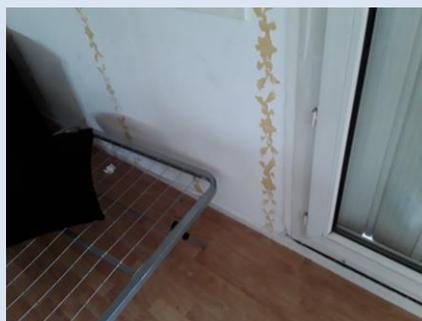
PRELEVEMENT : 62LAA1002P008			
NOM DU CLIENT	NUMERO DU DOSSIER	PIECE OU LOCAL	
OPH77	62LAA1002 14/11/2018	Séjour	
ELEMENT	DESCRIPTIF DU LABORATOIRE	DATE DE PRELEVEMENT	NOM DE L'OPERATEUR
Enduit / Peinture	Enduit plâtreux blanc en vrac + peinture en faible quantité non séparable + carton non séparable	14/11/2018	DOMART Romain
LOCALISATION		RESULTAT	
Mur B		Amiante non détecté

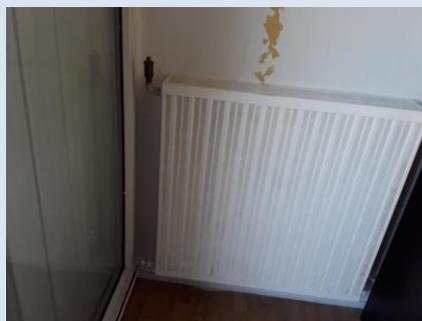
PRELEVEMENT : 62LAA1002P009			
NOM DU CLIENT	NUMERO DU DOSSIER	PIECE OU LOCAL	
OPH77	62LAA1002 14/11/2018	Séjour	
ELEMENT	DESCRIPTIF DU LABORATOIRE	DATE DE PRELEVEMENT	NOM DE L'OPERATEUR
Enduit / Peinture béton	Enduit plâtreux blanc en vrac + peintures multiples en vrac non séparable	14/11/2018	DOMART Romain
LOCALISATION		RESULTAT	
Mur C		Amiante non détecté
