Rapport de mission de repérage des matériaux et produits contenant de l'amiante avant réalisation de travaux

16 RUE D'EST D'ORVES LGT 2

RAPPORT N° :	62LAB0402	Laboratoire d'Analyses :	ITGA
Repérage réalisé le :	16/02/2018	Adresse laboratoire :	3 RUE ARMAND HERPIN LACROIX - CS 46537 35065 RENNES CEDEX
Accompagnateur :		Numéro d'accréditation :	1-5967
Par :	Mickaël JULIEN	Organisme d'assurance professionnelle :	ALLIANZ
N° certificat :	CPDI 4129	Adresse assurance :	Direction Opérations Entreprises 5C Esplanade Charles de Gaulle 33081 BORDEAUX CEDEX
Date d'obtention :	01/01/2017	N° de contrat d'assurance :	55832566
Organisme certificateur	I.CERT Parc Edonia - Bâtiment G - Rue de la Terre Victoria - 35760 SAINT-GREGOIRE	Date de validité :	31/12/2018

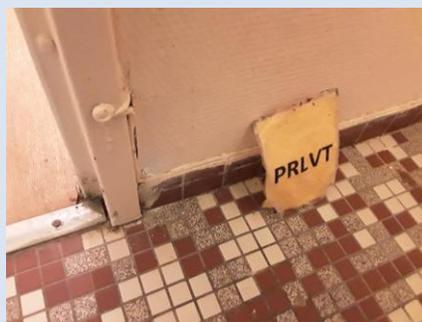
PRELEVEMENT : 62LAB0402P002			
NOM DU CLIENT	NUMERO DU DOSSIER		PIECE OU LOCAL
OPH77	62LAB0402 16/02/2018		Salle de bains
ELEMENT	DESCRIPTIF DU LABORATOIRE	DATE DE PRELEVEMENT	NOM DE L'OPERATEUR
Enduit plaque de plâtre	Enduit plâtreux blanc en vrac + peintures multiples non séparable + toile fibreuse blanche non séparable + carton non séparable	16/02/2018	JULIEN Mickaël
LOCALISATION		RESULTAT	
Mur D		Amiante non détecté

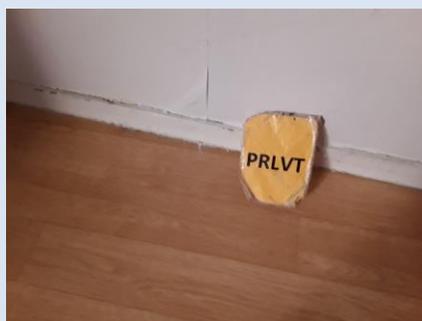
PRELEVEMENT : 62LAB0402P003

NOM DU CLIENT	NUMERO DU DOSSIER	PIECE OU LOCAL	
OPH77	62LAB0402 16/02/2018	Chambre 3	
ELEMENT	DESCRIPTIF DU LABORATOIRE	DATE DE PRELEVEMENT	NOM DE L'OPERATEUR
Enduit béton	Enduit plâtreux blanc en vrac + peinture non séparable + papier peint non séparable	16/02/2018	JULIEN Mickaël
LOCALISATION		RESULTAT	
Mur C		Amiante non détecté

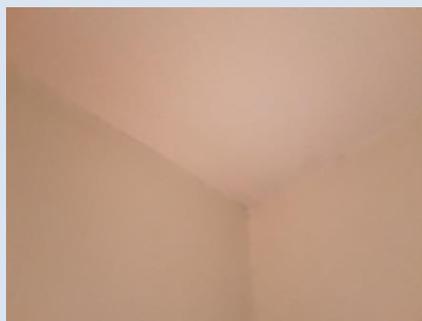
PRELEVEMENT : 62LAB0402P004

NOM DU CLIENT	NUMERO DU DOSSIER	PIECE OU LOCAL	
OPH77	62LAB0402 16/02/2018	Séjour	
ELEMENT	DESCRIPTIF DU LABORATOIRE	DATE DE PRELEVEMENT	NOM DE L'OPERATEUR
Enduit béton	Enduit plâtreux beige en vrac non séparable + peinture non séparable	16/02/2018	JULIEN Mickaël
LOCALISATION		RESULTAT	
Plafond		Amiante détecté (Chrysotile)

* Enduit plâtreux beige en vrac non séparable + peinture non séparable	META	1	26/02/2018	Présence de fibres d'amiante / Chrysotile
Réf dossier client : 62LAB0402-01 - 16 RUE D'EST D'ORVES LGT 2 77000 MELUN Réf échantillon client : 62LAB0402P005 / LOGEMENTS COLLECTIFS - - - / Entrée Mur F Enduit plaque de plâtre				Réf échantillon ITGA : IT071802-45117 Description ITGA : Enduit plâtreux beige en vrac / Peintures multiples / Toile fibreuse blanche

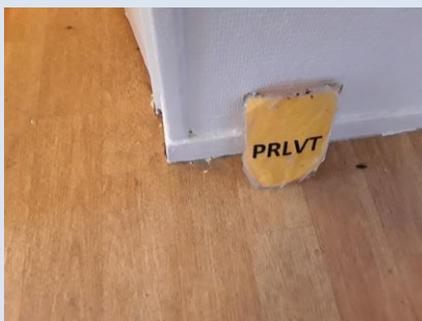
PRELEVEMENT : 62LAB0402P005

NOM DU CLIENT	NUMERO DU DOSSIER	PIECE OU LOCAL	
OPH77	62LAB0402 16/02/2018	Entrée	
ELEMENT	DESCRIPTIF DU LABORATOIRE	DATE DE PRELEVEMENT	NOM DE L'OPERATEUR
Enduit plaque de plâtre	Enduit plâtreux beige en vrac + peintures multiples non séparable + toile fibreuse blanche non séparable	16/02/2018	JULIEN Mickaël
LOCALISATION		RESULTAT	
Mur F		Amiante détecté (Chrysotile)

* Enduit plâtreux beige en vrac + peintures multiples non séparable + toile fibreuse blanche non séparable	META	1	26/02/2018	Présence de fibres d'amiante / Chrysotile
Réf dossier client : 62LAB0402-01 - 16 RUE D'EST D'ORVES LGT 2 77000 MELUN Réf échantillon client : 62LAB0402P006 / LOGEMENTS COLLECTIFS - - - / Cuisine Mur D Enduit béton				Réf échantillon ITGA : IT071802-45118 Description ITGA : Enduit plâtreux blanc en vrac / Peintures multiples / Toile fibreuse blanche

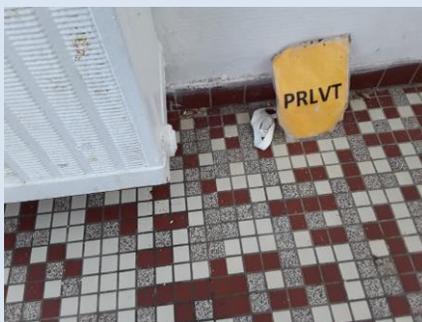
PRELEVEMENT : 62LAB0402P006

NOM DU CLIENT	NUMERO DU DOSSIER	PIECE OU LOCAL	
OPH77	62LAB0402 16/02/2018	Cuisine	
ELEMENT	DESCRIPTIF DU LABORATOIRE	DATE DE PRELEVEMENT	NOM DE L'OPERATEUR
Enduit béton	Enduit plâtreux blanc en vrac + peintures multiples non séparable + toile fibreuse blanche non séparable	16/02/2018	JULIEN Mickaël
LOCALISATION		RESULTAT	
Mur D		Amiante non détecté

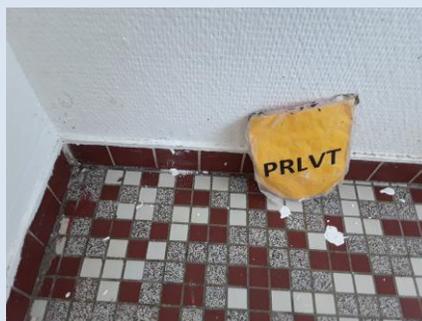
PRELEVEMENT : 62LAB0402P007			
NOM DU CLIENT	NUMERO DU DOSSIER	PIECE OU LOCAL	
OPH77	62LAB0402 16/02/2018	Cuisine	
ELEMENT	DESCRIPTIF DU LABORATOIRE	DATE DE PRELEVEMENT	NOM DE L'OPERATEUR
Enduit plaque de plâtre	Enduit plâtreux blanc en vrac + peintures multiples non séparable + toile fibreuse blanche non séparable + carton non séparable	16/02/2018	JULIEN Mickaël
LOCALISATION		RESULTAT	
Mur C		Amiante détecté (Chrysotile)

* Enduit plâtreux blanc en vrac + peintures multiples non séparable + toile fibreuse blanche non séparable + carton non séparable	META	1	26/02/2018	Présence de fibres d'amiante / Chrysotile
Réf dossier client : 62LAB0402-01 - 16 RUE D'EST D'ORVES LGT 2 77000 MELUN Réf échantillon client : 62LAB0402P008 / LOGEMENTS COLLECTIFS - - - / Cuisine Sous évier Revêtement bitumineux				Réf échantillon ITGA : IT071802-45120 Description ITGA : Tampon bitumineux noir

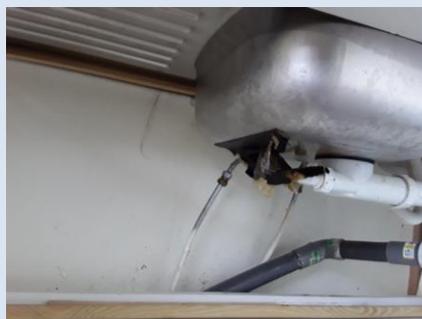
PRELEVEMENT : 62LAB0402P008			
NOM DU CLIENT	NUMERO DU DOSSIER	PIECE OU LOCAL	
OPH77	62LAB0402 16/02/2018	Cuisine	
ELEMENT	DESCRIPTIF DU LABORATOIRE	DATE DE PRELEVEMENT	NOM DE L'OPERATEUR
Revêtement bitumineux	Tampon bitumineux noir	16/02/2018	JULIEN Mickaël
LOCALISATION		RESULTAT	
Sous évier		Amiante non détecté

* Tampon bitumineux noir	META	1	24/02/2018	Amiante non détecté / -
