Rapport de mission de repérage des matériaux et produits contenant de l'amiante avant réalisation de travaux

16 RUE D ESTIENNES D ORVES

77000 MELUN

RAPPORT N° :	62LAB0901	Laboratoire d'Analyses :	ITGA
Repérage réalisé le :	15/05/2019	Adresse laboratoire :	3 RUE ARMAND HERPIN LACROIX - CS 46537 35065 RENNES CEDEX
Accompagnateur :		Numéro d'accréditation :	1-5967
Par :	Tristan BRUNOT	Organisme d'assurance professionnelle :	AXA France
N° certificat :	CPDI 3541	Adresse assurance :	313 Terrasses de l'Arche 92727 NANTERRE CEDEX
Date d'obtention :	27/12/2017	N° de contrat d'assurance :	10158549604
Organisme certificateur	I.CERT PARC EDONIA - BAT G - RUE DE LA TERRE VICTORIA - 35760 SAINT GREGOIRE	Date de validité :	31/12/2019

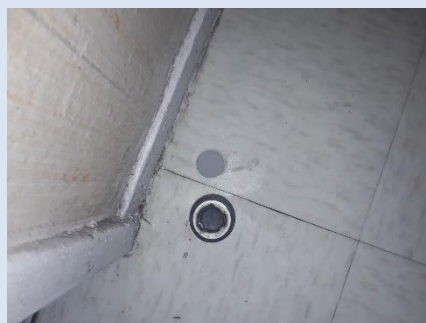
PRELEVEMENT : 62LAB0901P001			
NOM DU CLIENT	NUMERO DU DOSSIER		PIECE OU LOCAL
OPH77	62LAB0901 15/05/2019		Entrée (RC)
ELEMENT	DESCRIPTIF DU LABORATOIRE	DATE DE PRELEVEMENT	NOM DE L'OPERATEUR
Colle	Revêtement souple beige	15/05/2019	BRUNOT Tristan
LOCALISATION		RESULTAT	
Sol		Fr1:Amiante non détecté

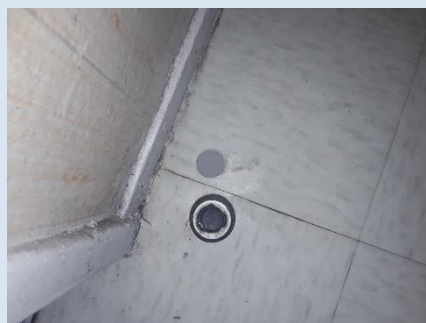
PRELEVEMENT : 62LAB0901P001			
NOM DU CLIENT	NUMERO DU DOSSIER		PIECE OU LOCAL
OPH77	62LAB0901 15/05/2019		Entrée (RC)
ELEMENT	DESCRIPTIF DU LABORATOIRE	DATE DE PRELEVEMENT	NOM DE L'OPERATEUR
Colle	Colle polymère jaune non séparable + ragréage rose + matériau blanc non séparable + matériau gris hétérogène non séparable	15/05/2019	BRUNOT Tristan
LOCALISATION		RESULTAT	
Sol		Fr2:Amiante non détecté

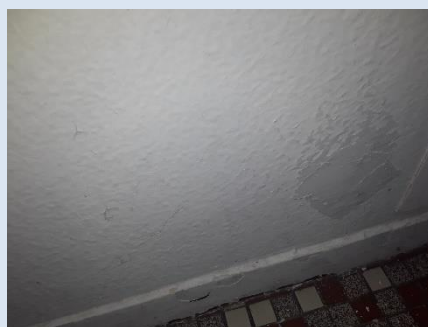
PRELEVEMENT : 62LAB0901P003			
NOM DU CLIENT	NUMERO DU DOSSIER	PIECE OU LOCAL	
OPH77	62LAB0901 15/05/2019	Cuisine (RC)	
ELEMENT	DESCRIPTIF DU LABORATOIRE	DATE DE PRELEVEMENT	NOM DE L'OPERATEUR
Enduit / Peinture	Enduit plâtreux beige en vrac + peintures multiples en vrac non séparable	15/05/2019	BRUNOT Tristan
LOCALISATION		RESULTAT	
Mur B		Amiante non détecté

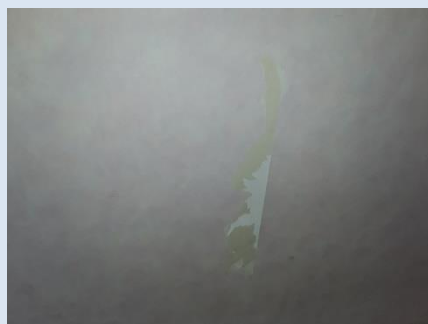
PRELEVEMENT : 62LAB0901P004			
NOM DU CLIENT	NUMERO DU DOSSIER	PIECE OU LOCAL	
OPH77	62LAB0901 15/05/2019	Chambre 3 (RC)	
ELEMENT	DESCRIPTIF DU LABORATOIRE	DATE DE PRELEVEMENT	NOM DE L'OPERATEUR
Enduit	Enduit gris en vrac + matériau plâtreux blanc en vrac non séparable + peinture en vrac non séparable	15/05/2019	BRUNOT Tristan
LOCALISATION		RESULTAT	
Mur C		Amiante non détecté

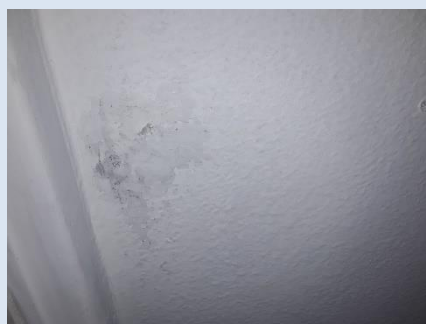
PRELEVEMENT : 62LAB0901P005			
NOM DU CLIENT	NUMERO DU DOSSIER		PIECE OU LOCAL
OPH77	62LAB0901 15/05/2019		Salle d'eau (RC)
ELEMENT	DESCRIPTIF DU LABORATOIRE	DATE DE PRELEVEMENT	NOM DE L'OPERATEUR
Enduit / Peinture	Enduit plâtreux blanc en vrac + papier non séparable + peinture en vrac non séparable	15/05/2019	BRUNOT Tristan
LOCALISATION		RESULTAT	
Mur A		Amiante non détecté

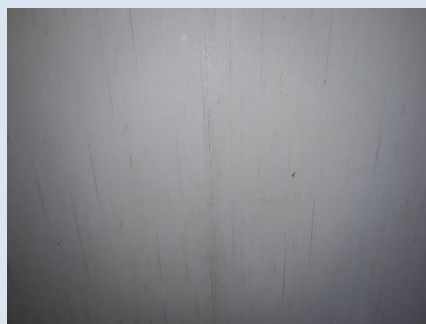
PRELEVEMENT : 62LAB0901P006			
NOM DU CLIENT	NUMERO DU DOSSIER		PIECE OU LOCAL
OPH77	62LAB0901 15/05/2019		Couloir 1 (RC)
ELEMENT	DESCRIPTIF DU LABORATOIRE	DATE DE PRELEVEMENT	NOM DE L'OPERATEUR
Enduit / Peinture	Enduit plâtreux blanc en vrac + peinture en vrac non séparable + carton non séparable	15/05/2019	BRUNOT Tristan
LOCALISATION		RESULTAT	
Mur A		Amiante non détecté

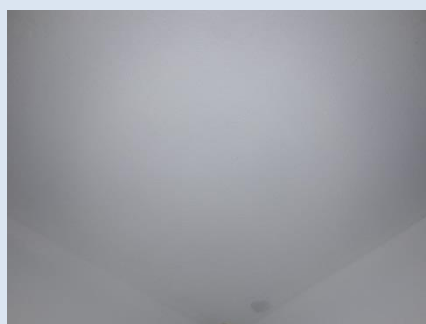
PRELEVEMENT : 62LAB0901P008			
NOM DU CLIENT	NUMERO DU DOSSIER	PIECE OU LOCAL	
OPH77	62LAB0901 15/05/2019	Chambre 2 (RC)	
ELEMENT	DESCRIPTIF DU LABORATOIRE	DATE DE PRELEVEMENT	NOM DE L'OPERATEUR
Enduit / Peinture	Enduit beige en vrac + peinture en vrac non séparable	15/05/2019	BRUNOT Tristan
LOCALISATION		RESULTAT	
Plafond		Amiante non détecté
