## Rapport de mission de repérage des matériaux et produits contenant de l'amiante avant réalisation de travaux

18 RUE D'ESTIENNE D'ORVES

77000 MELUN

RAPPORT N° :	62LAC0203	Laboratoire d'Analyses :	ITGA
Repérage réalisé le :	18/09/2018	Adresse laboratoire :	3 RUE ARMAND HERPIN LACROIX - CS 46537 35065 RENNES CEDEX
Accompagnateur :		Numéro d'accréditation :	1-5967
Par :	Alain LEITE LOPES	Organisme d'assurance professionnelle :	AXA France
N° certificat :	CPDI4715	Adresse assurance :	313 Terrasses de l'Arche 92727 NANTERRE CEDEX
Date d'obtention :	17/01/2018	N° de contrat d'assurance :	10063271004
Organisme certificateur	I.Cert Parc EDONIA - Bâtiment G - Rue de la Terre Victoria - 35760 Saint-Grégoire	Date de validité :	31/12/2018

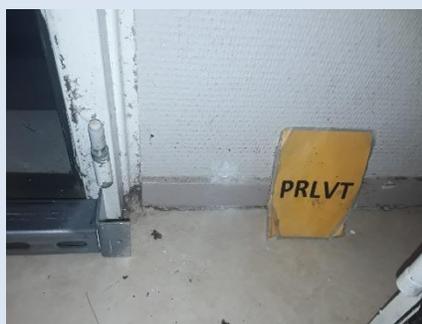
PRELEVEMENT : 62LAC0203P001			
NOM DU CLIENT	NUMERO DU DOSSIER		PIECE OU LOCAL
OPH77	62LAC0203 18/09/2018		Entrée
ELEMENT	DESCRIPTIF DU LABORATOIRE	DATE DE PRELEVEMENT	NOM DE L'OPERATEUR
Béton	Enduit plâtreux blanc en vrac non séparable + toile fibreuse blanche non séparable + peintures multiples non séparable	18/09/2018	LEITE LOPES Alain
LOCALISATION		RESULTAT	
Mur D		Amiante non détecté

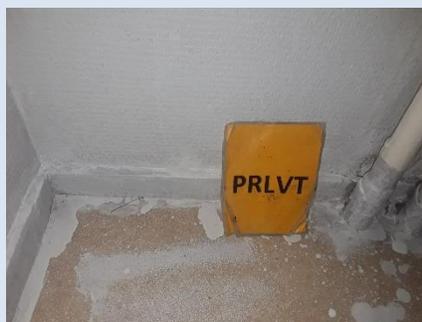
PIECE	ETAGE	ELEMENTS	DESRIPTIF LABORATOIRE	REPERAGE	Echantillon	METHODE	ETAT	RESULTAT
Séjour		Isolant	Matériau plâtreux blanc en vrac non séparable + carton non séparable + peinture non séparable	Mur C	62LAC0203P002	RESULTAT ANALYSE	BON ETAT	Amiante détecté (Chrysotile)
Séjour		Isolant	Matériau plâtreux blanc en vrac non séparable + carton non séparable + peinture non séparable	Mur C	62LAC0203P002	ZSO	BON ETAT	Amiante détecté (Chrysotile)

PRELEVEMENT : 62LAC0203P002			
NOM DU CLIENT	NUMERO DU DOSSIER		PIECE OU LOCAL
OPH77	62LAC0203 18/09/2018		Séjour
ELEMENT	DESCRIPTIF DU LABORATOIRE	DATE DE PRELEVEMENT	NOM DE L'OPERATEUR
Isolant	Matériau plâtreux blanc en vrac non séparable + carton non séparable + peinture non séparable	18/09/2018	LEITE LOPES Alain
LOCALISATION		RESULTAT	
Mur C		Amiante détecté (Chrysotile)

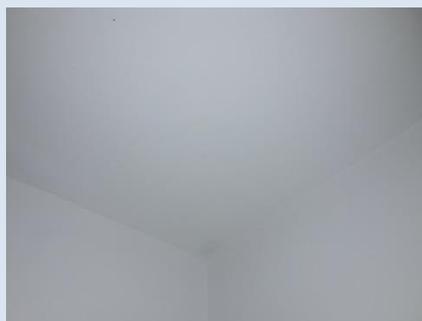
PRELEVEMENT : 62LAC0203P003			
NOM DU CLIENT	NUMERO DU DOSSIER	PIECE OU LOCAL	
OPH77	62LAC0203 18/09/2018	Salle de bains	
ELEMENT	DESCRIPTIF DU LABORATOIRE	DATE DE PRELEVEMENT	NOM DE L'OPERATEUR
Enduit / Peinture béton	Enduit plâtreux blanc en vrac non séparable + toile fibreuse blanche non séparable + peintures multiples non séparable	18/09/2018	LEITE LOPES Alain
LOCALISATION		RESULTAT	
Plafond		Amiante non détecté

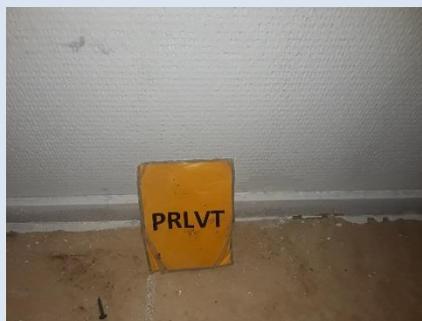
PRELEVEMENT : 62LAC0203P004			
NOM DU CLIENT	NUMERO DU DOSSIER	PIECE OU LOCAL	
OPH77	62LAC0203 18/09/2018	Chambre 4	
ELEMENT	DESCRIPTIF DU LABORATOIRE	DATE DE PRELEVEMENT	NOM DE L'OPERATEUR
Enduit	Enduit plâtreux blanc en vrac non séparable + carton non séparable + peinture non séparable	18/09/2018	LEITE LOPES Alain
LOCALISATION		RESULTAT	
Mur A		Amiante non détecté

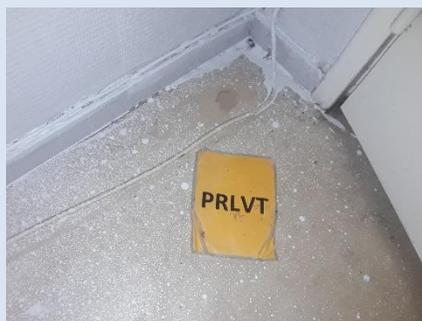
PRELEVEMENT : 62LAC0203P005			
NOM DU CLIENT	NUMERO DU DOSSIER	PIECE OU LOCAL	
OPH77	62LAC0203 18/09/2018	Séjour	
ELEMENT	DESCRIPTIF DU LABORATOIRE	DATE DE PRELEVEMENT	NOM DE L'OPERATEUR
Revêtement souple	Revêtement souple beige + colle polymère jaune non séparable + ragréage gris + sous couche de ragréage blanche non séparable	18/09/2018	LEITE LOPES Alain
LOCALISATION		RESULTAT	
Sol		Amiante non détecté
