Rapport de mission de repérage des matériaux et produits contenant de l'amiante avant réalisation de travaux

18 RUE D'ESTIENNE D'ORVES

77000 MELUN

| RAPPORT N° : | 62LAC0502 | Laboratoire d'Analyses : | ITGA |

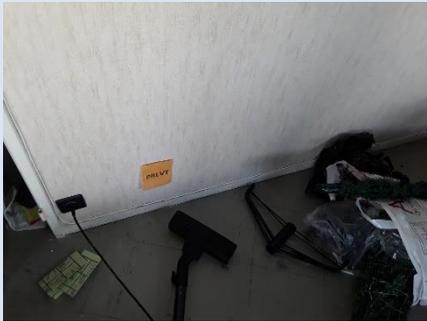
| PRELEVEMENT : 62LAC0502P002 | | | |
|--|--|---|---|
| Mur K | | Amiante non détecté | |

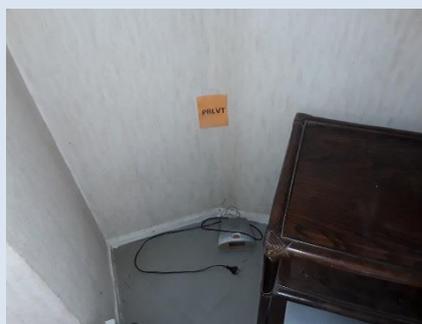
| PRELEVEMENT : 62LAC0502P003 | | | |

| PRELEVEMENT : 62LAC0502P003 | | | |
|---|---|---|---|
| Mur E | | Amiante détecté (Chrysotile) | |

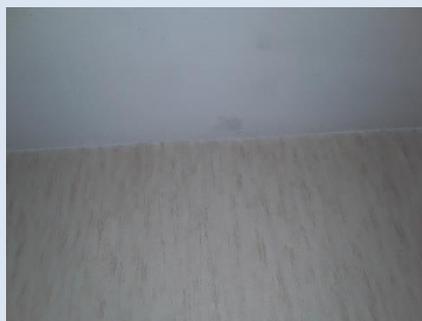
| PRELEVEMENT : 62LAC0502P004 | | | |

| PRELEVEMENT : 62LAC0502P004 | | | |
|---|--|---|---|
| Plafond | | Amiante détecté (Chrysotile) | |

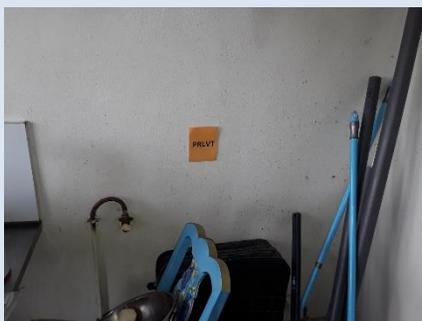
| NOM DU CLIENT | NUMERO DU DOSSIER | PIECE OU LOCAL | |
|---|--|---|---|
| Mur E | | Amiante non détecté | |

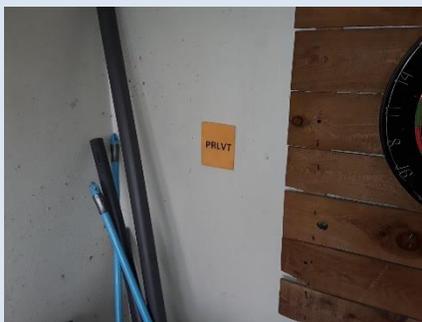
| PRELEVEMENT : 62LAC0502P007 | | | |

| PRELEVEMENT : 62LAC0502P007 | | | |
|---|--|---|---|
| Mur F | | Amiante détecté (Chrysotile) | |

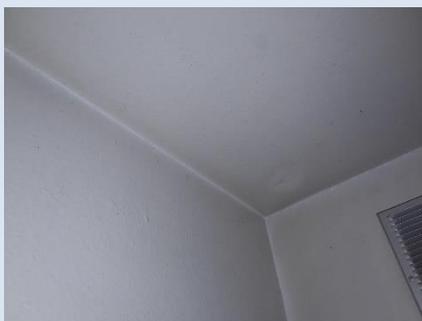
| PRELEVEMENT : 62LAC0502P008 | | | |

| PRELEVEMENT : 62LAC0502P008 | | | |
|---|--|---|---|
| Plafond | | Amiante détecté (Chrysotile) | |

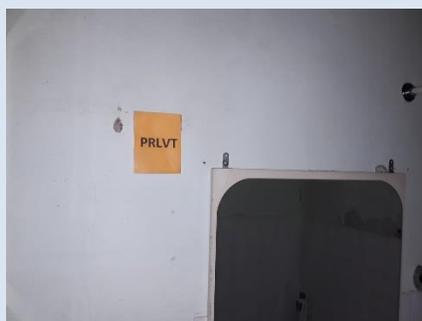
| PRELEVEMENT : 62LAC0502P009 | | | |

| PRELEVEMENT : 62LAC0502P009 | | | |
|---|--|---|---|
| Mur A | | Amiante non détecté | |
