## Rapport de mission de repérage des matériaux et produits contenant de l'amiante avant réalisation de travaux

Norme NF X 46-020 V .2017

18 RUE D ESTIENNE D ORVES

LOGEMENT 1

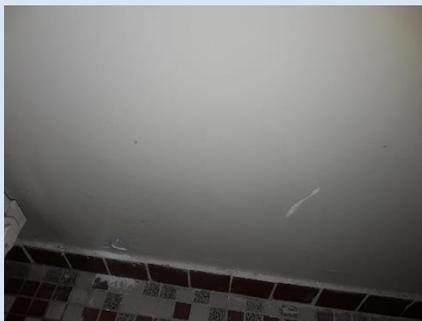
PRELEVEMENT : 62LAC0601P001			
NOM DU CLIENT	NUMERO DU DOSSIER		PIECE OU LOCAL
OPH77	62LAC0601 05/06/2019		Salle de bains (Rez de chaussée)
ELEMENT	DESCRIPTIF DU LABORATOIRE	DATE DE PRELEVEMENT	NOM DE L'OPERATEUR
Enduit	Enduit plâtreux blanc en vrac non séparable + peinture non séparable	05/06/2019	BRUNOT Tristan
LOCALISATION		RESULTAT	
Mur A		Amiante non détecté

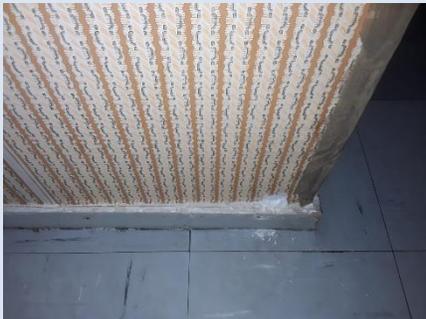
PRELEVEMENT : 62LAC0601P003			
NOM DU CLIENT	NUMERO DU DOSSIER	PIECE OU LOCAL	
OPH77	62LAC0601 05/06/2019	Chambre 1 (Rez de chaussée)	
ELEMENT	DESCRIPTIF DU LABORATOIRE	DATE DE PRELEVEMENT	NOM DE L'OPERATEUR
Enduit	Enduit plâtreux blanc en vrac non séparable + peinture non séparable + papier peint en vrac non séparable + bois sous forme de fibres en vrac non séparable	05/06/2019	BRUNOT Tristan
LOCALISATION		RESULTAT	
Mur D		Amiante non détecté	
EMPLACEMENT

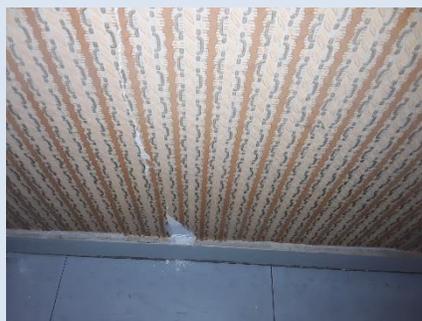
**PRELEVEMENT : 62LAC0601P004**

NOM DU CLIENT	NUMERO DU DOSSIER	PIECE OU LOCAL	
OPH77	62LAC0601 05/06/2019	Chambre 1 (Rez de chaussée)	
ELEMENT	DESCRIPTIF DU LABORATOIRE	DATE DE PRELEVEMENT	NOM DE L'OPERATEUR
Enduit béton	Enduit plâtreux blanc en vrac non séparable + peinture non séparable + matériau gris en vrac non séparable	05/06/2019	BRUNIoT Tristan
LOCALISATION		RESULTAT	
Mur C		Amiante non détecté

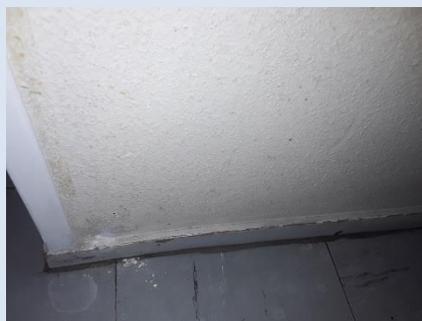
**PRELEVEMENT : 62LAC0601P005**

PIECE	ETAGE	ELEMENTS	DESCRIPTIF LABORATOIRE	REPERAGE	Echantillon	METHODE	ETAT	RESULTAT
Entrée	Rez de chaussée	Enduit plaque de plâtre	Enduit plâtreux blanc en vrac non séparable + peinture non séparable	Mur B	62LAC0601P005	RESULTAT ANALYSE	BON ETAT	Amiante détecté (Chrysotile)
Chambre 1	Rez de chaussée	Enduit plaque de plâtre	Enduit plâtreux blanc en vrac non séparable + peinture non séparable	Mur E	62LAC0601P005	ZPSO	BON ETAT	Amiante détecté (Chrysotile)
Chambre 1	Rez de chaussée	Enduit plaque de plâtre	Enduit plâtreux blanc en vrac non séparable + peinture non séparable	Mur F	62LAC0601P005	ZPSO	BON ETAT	Amiante détecté (Chrysotile)
Chambre 2	Rez de chaussée	Enduit plaque de plâtre	Enduit plâtreux blanc en vrac non séparable + peinture non séparable	Mur D	62LAC0601P005	ZPSO	BON ETAT	Amiante détecté (Chrysotile)
Chambre 3	Rez de chaussée	Enduit plaque de plâtre	Enduit plâtreux blanc en vrac non séparable + peinture non séparable	Mur D	62LAC0601P005	ZPSO	BON ETAT	Amiante détecté (Chrysotile)

NOM DU CLIENT	NUMERO DU DOSSIER	PIECE OU LOCAL	
OPH77	62LAC0601 05/06/2019	Entrée (Rez de chaussée)	
ELEMENT	DESCRIPTIF DU LABORATOIRE	DATE DE PRELEVEMENT	NOM DE L'OPERATEUR
Enduit plaque de plâtre	Enduit plâtreux blanc en vrac non séparable + peinture non séparable	05/06/2019	BRUNIoT Tristan
LOCALISATION		RESULTAT	
Mur B		Amiante détecté (Chrysotile)

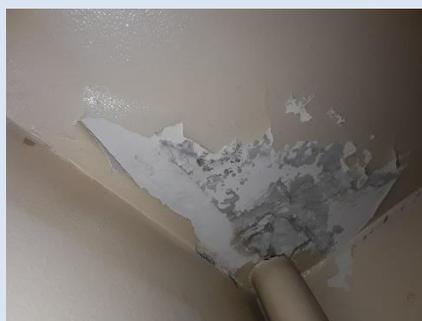
PRELEVEMENT : 62LAC0601P006			
NOM DU CLIENT	NUMERO DU DOSSIER		PIECE OU LOCAL
OPH77	62LAC0601 05/06/2019		WC (Rez de chaussée)
ELEMENT	DESCRIPTIF DU LABORATOIRE	DATE DE PRELEVEMENT	NOM DE L'OPERATEUR
Enduit béton	Enduit plâtreux blanc en vrac non séparable + peinture en vrac non séparable	05/06/2019	BRUNOT Tristan
LOCALISATION		RESULTAT	
Plafond		Amiante non détecté

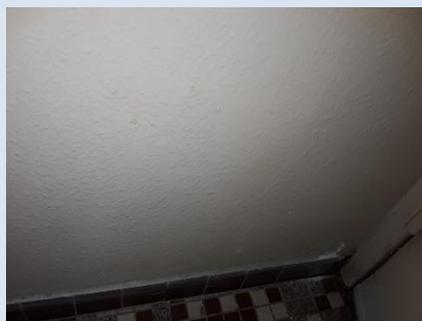
PRELEVEMENT : 62LAC0601P007			
NOM DU CLIENT	NUMERO DU DOSSIER		PIECE OU LOCAL
OPH77	62LAC0601 05/06/2019		WC (Rez de chaussée)
ELEMENT	DESCRIPTIF DU LABORATOIRE	DATE DE PRELEVEMENT	NOM DE L'OPERATEUR
Enduit plaque de plâtre	Enduit plâtreux blanc en vrac non séparable + peinture non séparable	05/06/2019	BRUNOT Tristan
LOCALISATION		RESULTAT	
Mur E		Amiante non détecté

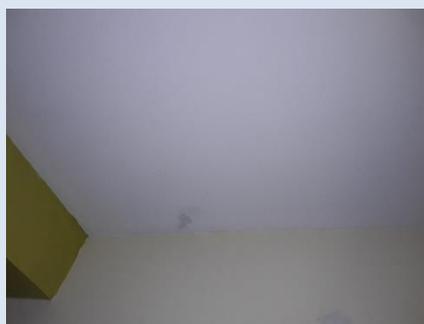
PRELEVEMENT : 62LAC0601P008			
NOM DU CLIENT	NUMERO DU DOSSIER	PIECE OU LOCAL	
OPH77	62LAC0601 05/06/2019	Séjour (Rez de chaussée)	
ELEMENT	DESCRIPTIF DU LABORATOIRE	DATE DE PRELEVEMENT	NOM DE L'OPERATEUR
Enduit béton	Enduit plâtreux blanc en vrac non séparable + peinture non séparable	05/06/2019	BRUNOT Tristan
LOCALISATION		RESULTAT	
Plafond		Amiante non détecté

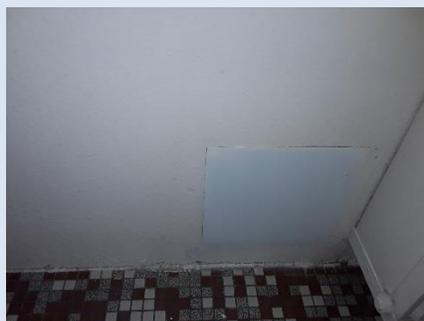
PRELEVEMENT : 62LAC0601P009			
NOM DU CLIENT	NUMERO DU DOSSIER	PIECE OU LOCAL	
OPH77	62LAC0601 05/06/2019	Cuisine (Rez de chaussée)	
ELEMENT	DESCRIPTIF DU LABORATOIRE	DATE DE PRELEVEMENT	NOM DE L'OPERATEUR
Enduit béton	Enduit plâtreux blanc en vrac non séparable + peintures multiples en vrac non séparable	05/06/2019	BRUNOT Tristan
LOCALISATION		RESULTAT	
Mur B		Amiante non détecté
