## Rapport de mission de repérage des matériaux et produits contenant de l'amiante avant réalisation de travaux

18 RUE D'ESTIENNE D'ORVES

77000 MELUN

RAPPORT N° :	62LAC0903	Laboratoire d'Analyses :	ITGA
Repérage réalisé le :	18/09/2018	Adresse laboratoire :	3 RUE ARMAND HERPIN LACROIX - CS 46537 35065 RENNES CEDEX
Accompagnateur :		Numéro d'accréditation :	1-5967
Par :	Alain LEITE LOPES	Organisme d'assurance professionnelle :	AXA France
N° certificat :	CPDI4715	Adresse assurance :	313 Terrasses de l'Arche 92727 NANTERRE CEDEX
Date d'obtention :	17/01/2018	N° de contrat d'assurance :	10063271004
Organisme certificateur	I.Cert Parc EDONIA - Bâtiment G - Rue de la Terre Victoria - 35760 Saint-Grégoire	Date de validité :	31/12/2018

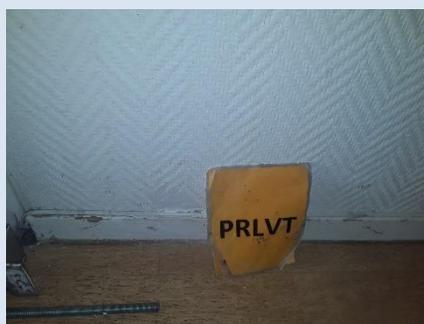
PRELEVEMENT : 62LAC0903P001			
NOM DU CLIENT	NUMERO DU DOSSIER		PIECE OU LOCAL
OPH77	62LAC0903 18/09/2018		Entrée
ELEMENT	DESCRIPTIF DU LABORATOIRE	DATE DE PRELEVEMENT	NOM DE L'OPERATEUR
Béton	Enduit plâtreux blanc en vrac + toile fibreuse blanche non séparable + peintures multiples non séparable	18/09/2018	LEITE LOPES Alain
LOCALISATION		RESULTAT	
Mur D		Amiante non détecté

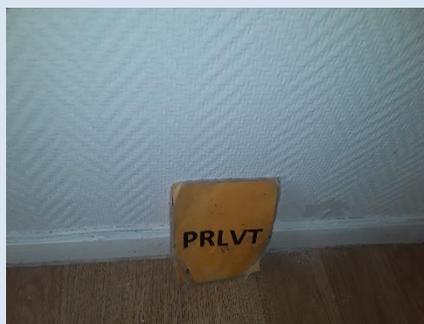
PRELEVEMENT : 62LAC0903P002			
NOM DU CLIENT	NUMERO DU DOSSIER		PIECE OU LOCAL
OPH77	62LAC0903 18/09/2018		Séjour
ELEMENT	DESCRIPTIF DU LABORATOIRE	DATE DE PRELEVEMENT	NOM DE L'OPERATEUR
Isolant	Enduit plâtreux blanc en vrac + carton non séparable + peinture non séparable	18/09/2018	LEITE LOPES Alain
LOCALISATION		RESULTAT	
Mur C		Amiante non détecté

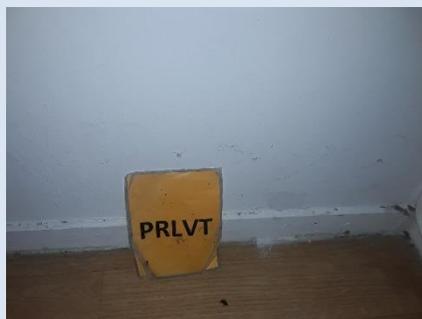
**PRELEVEMENT : 62LAC0903P004**

NOM DU CLIENT	NUMERO DU DOSSIER	PIECE OU LOCAL	
OPH77	62LAC0903 18/09/2018	Placard 1	
ELEMENT	DESCRIPTIF DU LABORATOIRE	DATE DE PRELEVEMENT	NOM DE L'OPERATEUR
Enduit / Calicot	Enduit plâtreux blanc en vrac + peinture non séparable	18/09/2018	LEITE LOPES Alain
LOCALISATION		RESULTAT	
Mur B		Amiante non détecté
