## Rapport de mission de repérage des matériaux et produits contenant de l'amiante avant réalisation de travaux

20 RUE D EST D ORVES - APT 3

RAPPORT N° :	<b>OPH77 62LAD0403</b>	Date d'émission du rapport :	18/08/2017
Le repérage a été réalisé le :	09/08/2017	Accompagnateur :	
Par :	Laurent CATE	Laboratoire d'Analyses :	ITGA
N° certificat de qualification :	CPDI 3681	Adresse laboratoire :	3 RUE ARMAND HERPIN LACROIX - CS 46537 35065 RENNES CEDEX
Date d'obtention :	29/06/2016	Numéro d'accréditation :	1-5967
Le présent rapport est établi par une personne dont les compétences sont certifiées par :	I.CERT PARC EDONIA - BAT G - RUE DE LA TERRE VICTORIA - 35760 SAINT GREGOIRE	Organisme d'assurance professionnelle :	ALLIANZ
		Adresse assurance :	Direction Opérations Entreprises 5C Esplanade Charles de Gaulle 33081 BORDEAUX CEDEX
		N° de contrat d'assurance :	55897385
		Date de validité :	31/12/2017

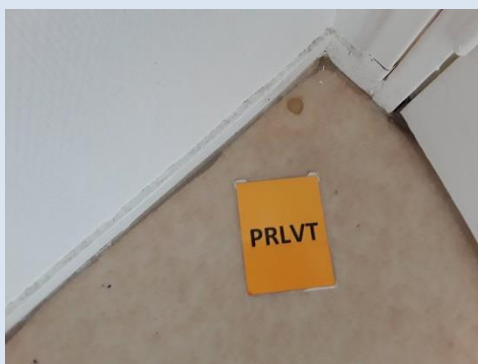
PRELEVEMENT : 62LAD0403P003		
NOM DU CLIENT	NUMERO DU DOSSIER	PIECE OU LOCAL
OPH77	62LAD0403 09/08/2017	Entrée
MATERIAU	DATE DE PRELEVEMENT	NOM DE L'OPERATEUR
Colle polymère jaune non séparable + dalle dure cassante beige	09/08/2017	JULIEN Mickaël
LOCALISATION		RESULTAT
Sol		Fr2:Amiante non détecté

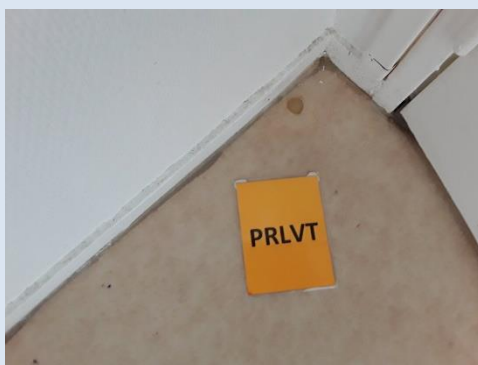
PRELEVEMENT : 62LAD0403P003		
NOM DU CLIENT	NUMERO DU DOSSIER	PIECE OU LOCAL
OPH77	62LAD0403 09/08/2017	Entrée
MATERIAU	DATE DE PRELEVEMENT	NOM DE L'OPERATEUR
Revêtement souple beige + colle polymère jaune non séparable + ragréage gris + sous couche de ragréage beige en vrac non séparable	09/08/2017	JULIEN Mickaël
LOCALISATION		RESULTAT
Sol		Fr1:Amiante non détecté

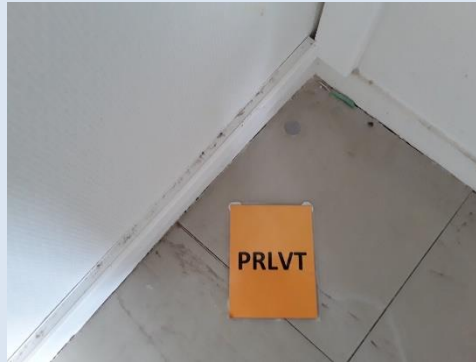
PRELEVEMENT : 62LAD0403P004		
NOM DU CLIENT	NUMERO DU DOSSIER	PIECE OU LOCAL
OPH77	62LAD0403 09/08/2017	Séjour
MATERIAU	DATE DE PRELEVEMENT	NOM DE L'OPERATEUR
Dalle dure cassante beige	09/08/2017	JULIEN Mickaël
LOCALISATION		RESULTAT
Sol		Fr2:Amiante non détecté

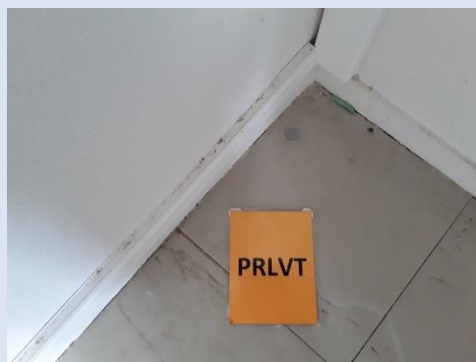
PRELEVEMENT : 62LAD0403P004		
NOM DU CLIENT	NUMERO DU DOSSIER	PIECE OU LOCAL
OPH77	62LAD0403 09/08/2017	Séjour
MATERIAU	DATE DE PRELEVEMENT	NOM DE L'OPERATEUR
Colle polymère jaune non séparable + ragréage gris non séparable + sous couche de ragréage grise en vrac hétérogène non séparable	09/08/2017	JULIEN Mickaël
LOCALISATION		RESULTAT
Sol		Fr1:Amiante non détecté

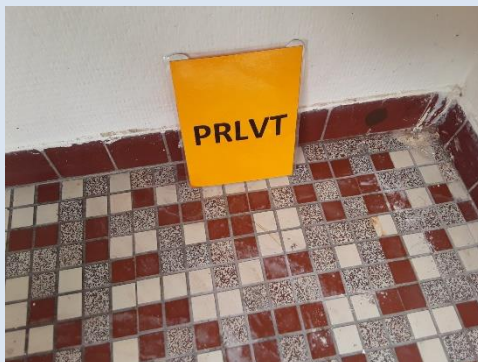
PRELEVEMENT : 62LAD0403P005		
NOM DU CLIENT	NUMERO DU DOSSIER	PIECE OU LOCAL
OPH77	62LAD0403 09/08/2017	Cuisine
MATERIAU	DATE DE PRELEVEMENT	NOM DE L'OPERATEUR
Colle grise + carrelage	09/08/2017	JULIEN Mickaël
LOCALISATION		RESULTAT
Mur B		Amiante non détecté

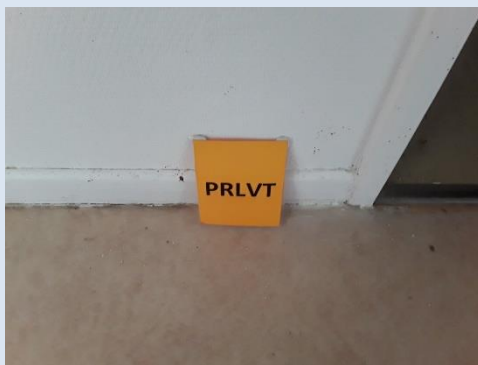
PRELEVEMENT : 62LAD0403P006		
NOM DU CLIENT	NUMERO DU DOSSIER	PIECE OU LOCAL
OPH77	62LAD0403 09/08/2017	Entrée
MATERIAU	DATE DE PRELEVEMENT	NOM DE L'OPERATEUR
Matériau plâtreux beige et vert en vrac avec couche cartonnée non séparable + enduit plâtreux blanc en vrac non séparable + toile fibreuse blanche non séparable + peintures multiples non séparable	09/08/2017	JULIEN Mickaël

Mur A

Amiante non détecté

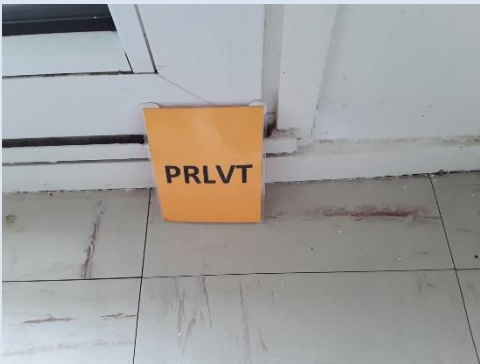
PRELEVEMENT : 62LAD0403P007		
NOM DU CLIENT	NUMERO DU DOSSIER	PIECE OU LOCAL
OPH77	62LAD0403 09/08/2017	Séjour
MATERIAU	DATE DE PRELEVEMENT	NOM DE L'OPERATEUR
Matériau plâtreux beige et vert en vrac avec couche cartonnée non séparable + enduit plâtreux blanc en vrac non séparable + toile fibreuse blanche non séparable + peinture non séparable	09/08/2017	JULIEN Mickaël
LOCALISATION	RESULTAT	
Mur A	Amiante non détecté	
EMPLACEMENT

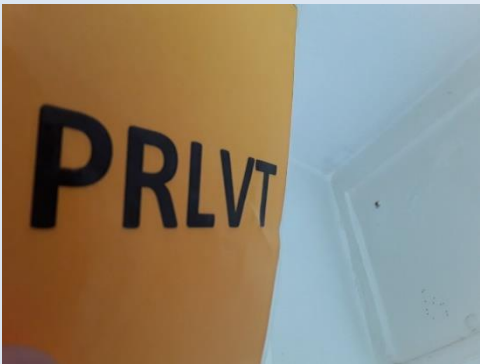
PRELEVEMENT : 62LAD0403P008		
NOM DU CLIENT	NUMERO DU DOSSIER	PIECE OU LOCAL
OPH77	62LAD0403 09/08/2017	Séjour
MATERIAU	DATE DE PRELEVEMENT	NOM DE L'OPERATEUR
Enduit plâtreux blanc en vrac non séparable + peintures multiples non séparable	09/08/2017	JULIEN Mickaël
LOCALISATION	RESULTAT	
Plafond	Amiante non détecté	
EMPLACEMENT

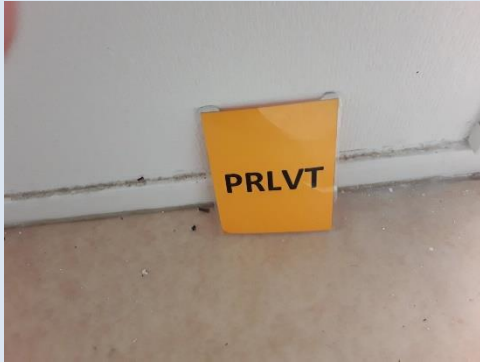
PRELEVEMENT : 62LAD0403P009		
NOM DU CLIENT	NUMERO DU DOSSIER	PIECE OU LOCAL
OPH77	62LAD0403 09/08/2017	Entrée
MATERIAU	DATE DE PRELEVEMENT	NOM DE L'OPERATEUR
Matériau plâtreux blanc en vrac avec couche cartonnée non séparable + enduit plâtreux blanc non séparable + toile fibreuse blanche non séparable + peinture non séparable	09/08/2017	JULIEN Mickaël
LOCALISATION	RESULTAT	
Mur D	Amiante non détecté	
EMPLACEMENT

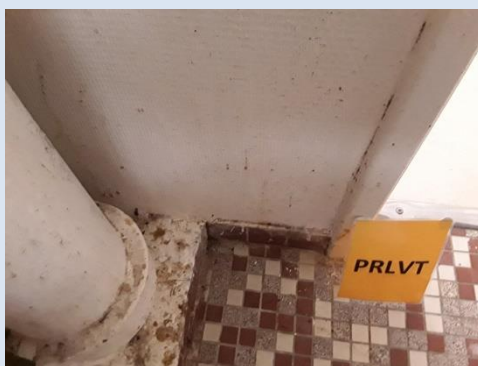
PRELEVEMENT : 62LAD0403P010		
NOM DU CLIENT	NUMERO DU DOSSIER	PIECE OU LOCAL
OPH77	62LAD0403 09/08/2017	Salle de bains et WC
MATERIAU	DATE DE PRELEVEMENT	NOM DE L'OPERATEUR
Enduit plâtreux blanc en vrac avec poussières non séparable + toile fibreuse beige et verte non séparable + peintures multiples non séparable	09/08/2017	JULIEN Mickaël
LOCALISATION		RESULTAT
Mur D		Amiante non détecté

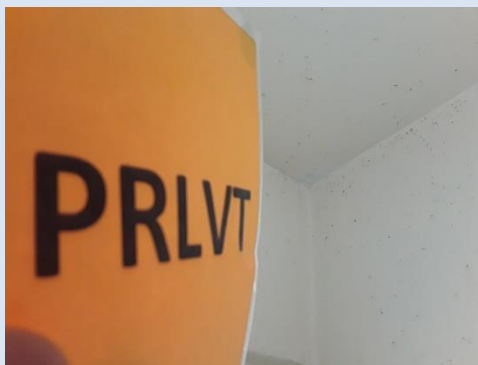
PRELEVEMENT : 62LAD0403P011		
NOM DU CLIENT	NUMERO DU DOSSIER	PIECE OU LOCAL
OPH77	62LAD0403 09/08/2017	Salle de bains et WC
MATERIAU	DATE DE PRELEVEMENT	NOM DE L'OPERATEUR
Enduit plâtreux blanc en faible quantité en vrac non séparable + peintures multiples en vrac non séparable	09/08/2017	JULIEN Mickaël
LOCALISATION		RESULTAT
Plafond		Amiante non détecté

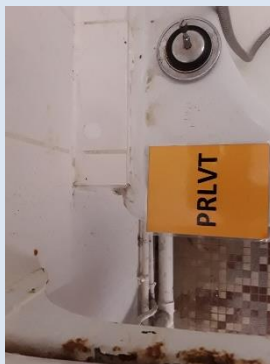
PRELEVEMENT : 62LAD0403P012		
NOM DU CLIENT	NUMERO DU DOSSIER	PIECE OU LOCAL
OPH77	62LAD0403 09/08/2017	Salle de bains et WC
MATERIAU	DATE DE PRELEVEMENT	NOM DE L'OPERATEUR
Colle grise + carrelage	09/08/2017	JULIEN Mickaël
LOCALISATION		RESULTAT
Paillasse		Amiante non détecté

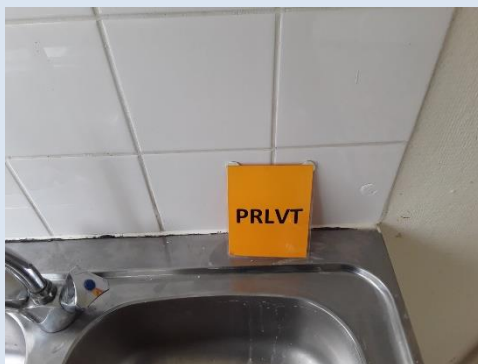
PRELEVEMENT : 62LAD0403P013		
NOM DU CLIENT	NUMERO DU DOSSIER	PIECE OU LOCAL
OPH77	62LAD0403 09/08/2017	Cuisine
MATERIAU	DATE DE PRELEVEMENT	NOM DE L'OPERATEUR
Colle beige non séparable + peinture non séparable + couche plâtreuse blanche en vrac non séparable + carrelage	09/08/2017	JULIEN Mickaël
LOCALISATION		RESULTAT
Mur E		Amiante non détecté
