Rapport de mission de repérage des matériaux et produits contenant de l'amiante avant réalisation de travaux

R. 4412-97 modifié par le décret 2012-639 du 4 mai 2012
Norme NF X 46-020

20 RUE D EST D ORVES -APT 802

| RAPPORT N° : | 62LAD0802 | Laboratoire d'Analyses : | ITGA |

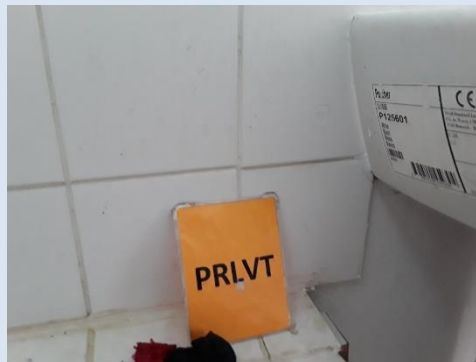
| PRELEVEMENT : 62LAD0802P007 | | | | |

| PRELEVEMENT : 62LAD0802P007 | | | | |
|---|---|---|---|---|
| Mur C | | | Amiante non détecté | |

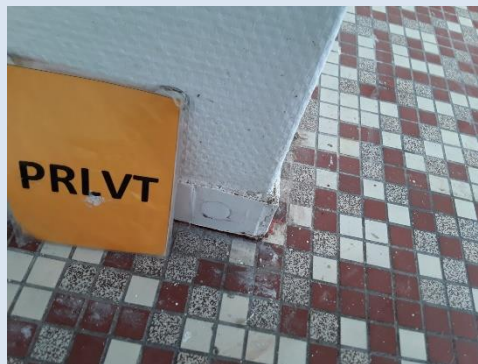
| PRELEVEMENT : 62LAD0802P010 | | | | |

| PRELEVEMENT : 62LAD0802P010 | | | | |
|---|---|---|---|---|
| Mur E | | | Amiante non détecté | |

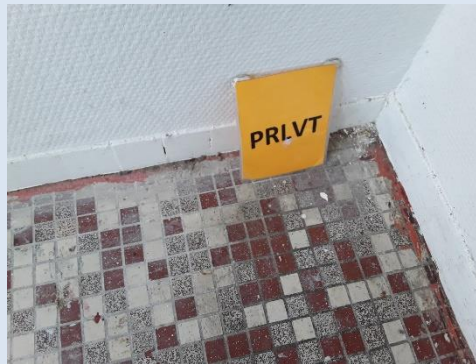
| PRELEVEMENT : 62LAD0802P011 | | | | |

| PRELEVEMENT : 62LAD0802P011 | | | | |
|---|--|---|---|---|
| Mur H | | | Amiante détecté (Chrysotile) | |

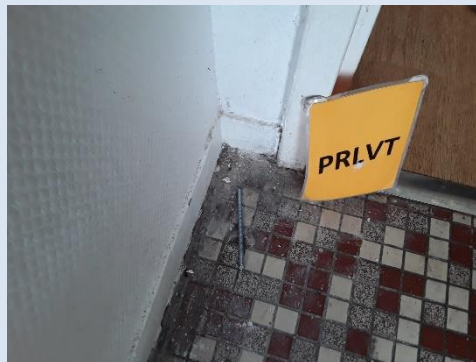
| PRELEVEMENT : 62LAD0802P012 | | | |

| PRELEVEMENT : 62LAD0802P012 | | | |
|---|---|---|---|
| Sous évier | | Amiante non détecté | |
