**Rapport de mission de repérage des matériaux et produits contenant de l'amiante avant  
réalisation de travaux**

20 RUE D'EST D'ORVES

77000 MELUN

RAPPORT N° :	62LAD0803	Laboratoire d'Analyses :	ITGA
Repérage réalisé le :	27/11/2018	Adresse laboratoire :	3 RUE ARMAND HERPIN LACROIX - CS 46537 35065 RENNES CEDEX
Accompagnateur :		Numéro d'accréditation :	1-5967
Par :	Gaetan BEDEL	Organisme d'assurance professionnelle :	AXA France
N° certificat :	CPDI3869	Adresse assurance :	313 Terrasses de l'Arche 92727 NANTERRE CEDEX
Date d'obtention :	22/04/2016	N° de contrat d'assurance :	10063271004
Organisme certificateur	I.CERT PARC EDONIA - BAT G - RUE DE LA TERRE VICTORIA - 35760 SAINT GREGOIRE	Date de validité :	31/12/2018

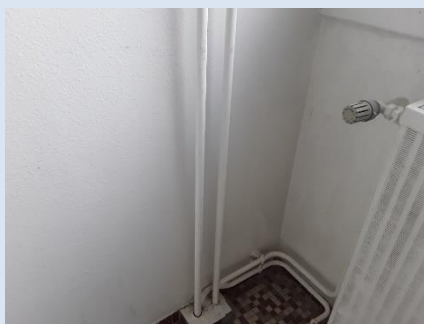
PRELEVEMENT : 62LAD0803P001			
NOM DU CLIENT	NUMERO DU DOSSIER		PIECE OU LOCAL
OPH77	62LAD0803 27/11/2018		Cuisine (RC)
ELEMENT	DESCRIPTIF DU LABORATOIRE	DATE DE PRELEVEMENT	NOM DE L'OPERATEUR
Enduit / Peinture béton	Enduit beige + peinture non séparable + matériau gris en faible quantité non séparable	27/11/2018	BEDEL Gaetan
LOCALISATION		RESULTAT	
Mur C		Amiante non détecté

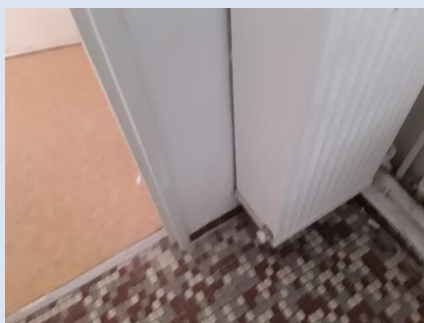
PRELEVEMENT : 62LAD0803P002			
NOM DU CLIENT	NUMERO DU DOSSIER		PIECE OU LOCAL
OPH77	62LAD0803 27/11/2018		Salle de bains et WC (RC)
ELEMENT	DESCRIPTIF DU LABORATOIRE	DATE DE PRELEVEMENT	NOM DE L'OPERATEUR
Enduit / Peinture	Enduit beige + peinture non séparable + matériau gris en faible quantité non séparable	27/11/2018	BEDEL Gaetan
LOCALISATION		RESULTAT	
Mur D		Amiante non détecté

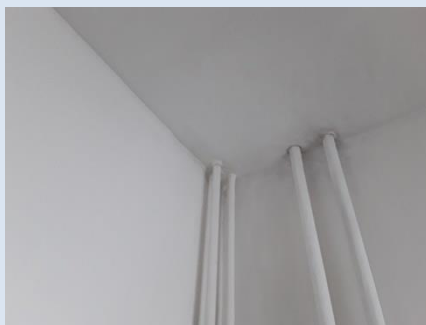
**PRELEVEMENT : 62LAD0803P003**

NOM DU CLIENT	NUMERO DU DOSSIER	PIECE OU LOCAL	
OPH77	62LAD0803 27/11/2018	Salle de bains et WC (RC)	
ELEMENT	DESCRIPTIF DU LABORATOIRE	DATE DE PRELEVEMENT	NOM DE L'OPERATEUR
Enduit / Peinture béton	Enduit beige + peinture non séparable	27/11/2018	BEDEL Gaetan
LOCALISATION		RESULTAT	
Plafond		Amiante non détecté

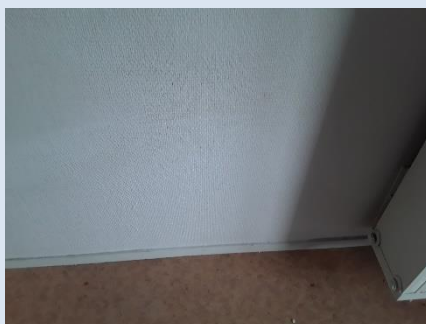
**PRELEVEMENT : 62LAD0803P004**

NOM DU CLIENT	NUMERO DU DOSSIER	PIECE OU LOCAL	
OPH77	62LAD0803 27/11/2018	Séjour (RC)	
ELEMENT	DESCRIPTIF DU LABORATOIRE	DATE DE PRELEVEMENT	NOM DE L'OPERATEUR
Enduit / Peinture béton	Enduit beige + peinture non séparable + matériau gris en faible quantité non séparable	27/11/2018	BEDEL Gaetan
LOCALISATION		RESULTAT	
Mur A		Amiante non détecté

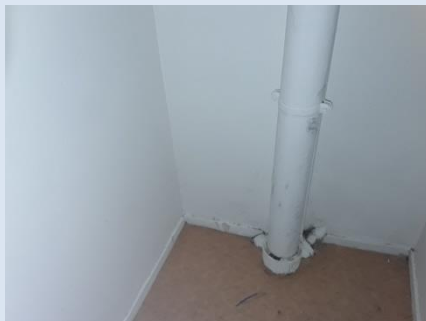
PRELEVEMENT : 62LAD0803P005			
NOM DU CLIENT	NUMERO DU DOSSIER		PIECE OU LOCAL
OPH77	62LAD0803 27/11/2018		Cellier (RC)
ELEMENT	DESCRIPTIF DU LABORATOIRE	DATE DE PRELEVEMENT	NOM DE L'OPERATEUR
Enduit / Peinture	Enduit beige + peinture	27/11/2018	BEDEL Gaetan
LOCALISATION		RESULTAT	
Mur C		Amiante non détecté

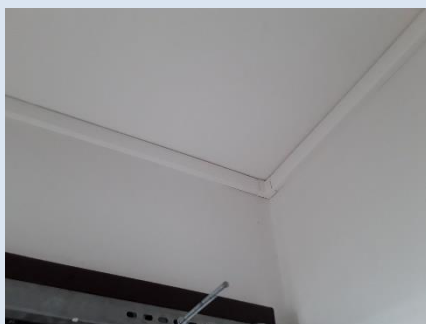
PRELEVEMENT : 62LAD0803P006			
NOM DU CLIENT	NUMERO DU DOSSIER		PIECE OU LOCAL
OPH77	62LAD0803 27/11/2018		Entrée (RC)
ELEMENT	DESCRIPTIF DU LABORATOIRE	DATE DE PRELEVEMENT	NOM DE L'OPERATEUR
Enduit / Peinture béton	Enduit plâtreux blanc en faible quantité + peintures multiples en vrac non séparable	27/11/2018	BEDEL Gaetan
LOCALISATION		RESULTAT	
Plafond		Amiante non détecté
