Rapport de mission de repérage des matériaux et produits contenant de l'amiante avant réalisation de travaux

Norme NF X 46-020 V .2017

20 Rue d'Est D'Orves - Logement 1 - ESC AD - R+9

RAPPORT N° :	62LAD0901	Laboratoire d'Analyses :	ITGA
Repérage réalisé le :	13/01/2020	Adresse laboratoire :	3 RUE ARMAND HERPIN LACROIX - CS 46537 35065 RENNES CEDEX
Accompagnateur :		Numéro d'accréditation :	1-5967
Par :	Abdessamad RHENZOUR	Organisme d'assurance professionnelle :	AXA France
N° certificat :	DTI3342	Adresse assurance :	313 Terrasses de l'Arche 92727 NANTERRE CEDEX
Date d'obtention :	23/11/2017	N° de contrat d'assurance :	10158549604
Organisme certificateur	DEKRA 5 avenue Garlande - 92220 BAGNEUX	Date de validité :	31/12/2019

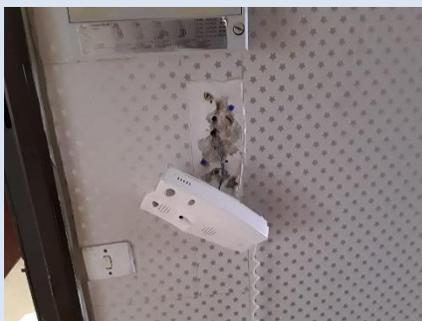
PRELEVEMENT : 62LAD0901P001			
NOM DU CLIENT	NUMERO DU DOSSIER	PIECE OU LOCAL	
HABITAT 77-OPH DE SEINE ET MARNE	62LAD0901 13/01/2020	Entrée (R+9)	
ELEMENT	DESCRIPTIF DU LABORATOIRE	DATE DE PRELEVEMENT	NOM DE L'OPERATEUR
Enduit / Peinture béton	Peinture en faible quantité non séparable + enduit plâtreux blanc	13/01/2020	RHENZOUR Abdessamad
LOCALISATION		RESULTAT	
Mur D		Fr1:Amiante non détecté

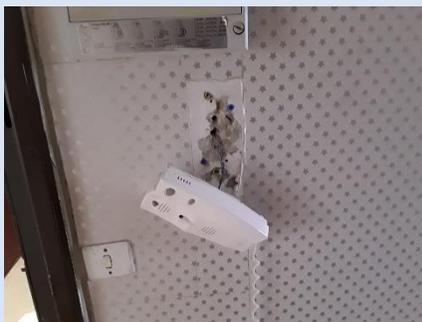
PRELEVEMENT : 62LAD0901P001			
NOM DU CLIENT	NUMERO DU DOSSIER	PIECE OU LOCAL	
HABITAT 77-OPH DE SEINE ET MARNE	62LAD0901 13/01/2020	Entrée (R+9)	
ELEMENT	DESCRIPTIF DU LABORATOIRE	DATE DE PRELEVEMENT	NOM DE L'OPERATEUR
Enduit / Peinture béton	Enduit gris en vrac hétérogène	13/01/2020	RHENZOUR Abdessamad
LOCALISATION		RESULTAT	
Mur D		Fr2:Amiante non détecté

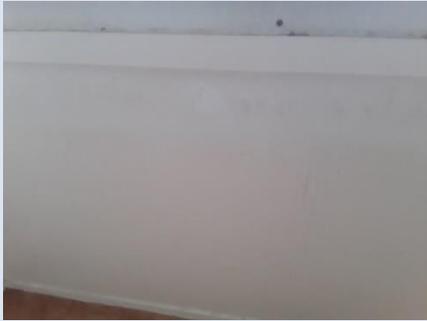
PRELEVEMENT : 62LAD0901P002			
NOM DU CLIENT	NUMERO DU DOSSIER	PIECE OU LOCAL	
HABITAT 77-OPH DE SEINE ET MARNE	62LAD0901 13/01/2020	Séjour / Chambre (R+9)	
ELEMENT	DESCRIPTIF DU LABORATOIRE	DATE DE PRELEVEMENT	NOM DE L'OPERATEUR
Enduit / Peinture béton	Peintures multiples non séparable + toile fibreuse blanche en faible quantité non séparable + enduit plâtreux blanc en vrac + matériau gris en faible quantité non séparable	13/01/2020	RHENZOUR Abdessamad
LOCALISATION		RESULTAT	
Mur G		Amiante non détecté	
EMPLACEMENT

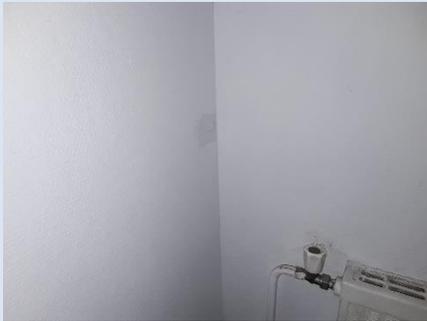
PRELEVEMENT : 62LAD0901P003			
NOM DU CLIENT	NUMERO DU DOSSIER	PIECE OU LOCAL	
HABITAT 77-OPH DE SEINE ET MARNE	62LAD0901 13/01/2020	Salle de Bains/WC (R+9)	
ELEMENT	DESCRIPTIF DU LABORATOIRE	DATE DE PRELEVEMENT	NOM DE L'OPERATEUR
Enduit / Peinture plaque de plâtre	Peintures multiples non séparable + toile fibreuse blanche non séparable + enduit plâtreux blanc non séparable + carton non séparable + matériau plâtreux blanc	13/01/2020	RHENZOUR Abdessamad
LOCALISATION		RESULTAT	
Mur D		Amiante non détecté	
EMPLACEMENT

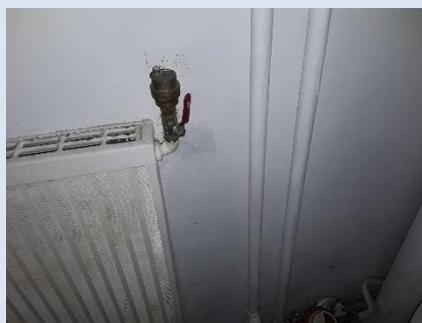
PRELEVEMENT : 62LAD0901P004			
NOM DU CLIENT	NUMERO DU DOSSIER	PIECE OU LOCAL	
HABITAT 77-OPH DE SEINE ET MARNE	62LAD0901 13/01/2020	Salle de Bains/WC (R+9)	
ELEMENT	DESCRIPTIF DU LABORATOIRE	DATE DE PRELEVEMENT	NOM DE L'OPERATEUR
Enduit / Peinture	Peintures multiples non séparable + enduit plâtreux blanc en vrac + matériau gris en faible quantité non séparable	13/01/2020	RHENZOUR Abdessamad
LOCALISATION		RESULTAT	
Mur A		Amiante non détecté

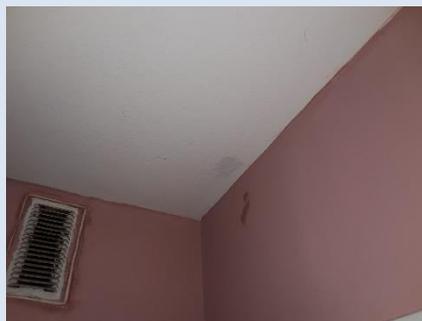
PIECE	ETAGE	ELEMENTS	DESCRIPTIF LABORATOIRE	Echantillon	REPERAGE	ETAT	RESULTAT
Salle de Bains/WC	R+9	Enduit / Peinture béton	Peinture non séparable + enduit plâtreux blanc en vrac + matériau gris en faible quantité non séparable	62LAD0901P005	Plafond	DEGRADATION PARTIELLE	Amiante détecté (Chrysotile)

PRELEVEMENT : 62LAD0901P005			
NOM DU CLIENT	NUMERO DU DOSSIER	PIECE OU LOCAL	
HABITAT 77-OPH DE SEINE ET MARNE	62LAD0901 13/01/2020	Salle de Bains/WC (R+9)	
ELEMENT	DESCRIPTIF DU LABORATOIRE	DATE DE PRELEVEMENT	NOM DE L'OPERATEUR
Enduit / Peinture béton	Peinture non séparable + enduit plâtreux blanc en vrac + matériau gris en faible quantité non séparable	13/01/2020	RHENZOUR Abdessamad
LOCALISATION		RESULTAT	
Plafond		Amiante détecté (Chrysotile)
