Rapport de mission de repérage des matériaux et produits contenant de l'amiante avant réalisation de travaux

29 RUE J. MOULIN

77000 MELUN

RAPPORT N° :	62LAE0101	Laboratoire d'Analyses :	ITGA
Repérage réalisé le :	17/05/2018	Adresse laboratoire :	3 RUE ARMAND HERPIN LACROIX - CS 46537 35065 RENNES CEDEX
Accompagnateur :		Numéro d'accréditation :	1-5967
Par :	Gaetan BEDEL	Organisme d'assurance professionnelle :	AXA France
N° certificat :	CPDI3869	Adresse assurance :	313 Terrasses de l'Arche 92727 NANTERRE CEDEX
Date d'obtention :	22/04/2016	N° de contrat d'assurance :	10063271004
Organisme certificateur	I.CERT PARC EDONIA - BAT G - RUE DE LA TERRE VICTORIA - 35760 SAINT GREGOIRE	Date de validité :	31/12/2018

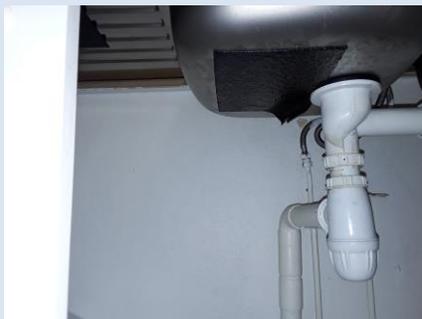
EMPLACEMENT

PRELEVEMENT : 62LAE0101P001			
NOM DU CLIENT	NUMERO DU DOSSIER		PIECE OU LOCAL
OPH77	62LAE0101 17/05/2018		Cuisine
ELEMENT	DESCRIPTIF DU LABORATOIRE	DATE DE PRELEVEMENT	NOM DE L'OPERATEUR
Revêtement bitumineux	Tampon bitumineux noir	17/05/2018	BEDEL Gaetan
LOCALISATION		RESULTAT	
Sous évier		Amiante non détecté

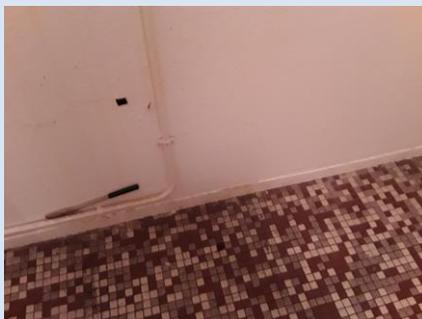
EMPLACEMENT

PRELEVEMENT : 62LAE0101P002			
NOM DU CLIENT	NUMERO DU DOSSIER		PIECE OU LOCAL
OPH77	62LAE0101 17/05/2018		Cuisine
ELEMENT	DESCRIPTIF DU LABORATOIRE	DATE DE PRELEVEMENT	NOM DE L'OPERATEUR
Enduit / Peinture béton	Enduit plâtreux blanc en vrac + peintures multiples non séparable	17/05/2018	BEDEL Gaetan
LOCALISATION		RESULTAT	
Mur A		Amiante non détecté

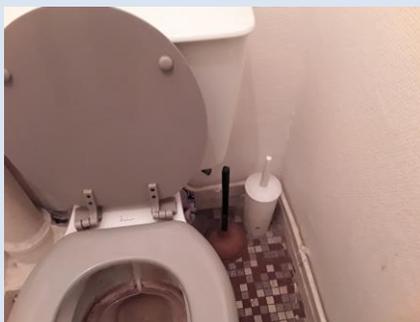
EMPLACEMENT

PRELEVEMENT : 62LAE0101P003			
NOM DU CLIENT	NUMERO DU DOSSIER	PIECE OU LOCAL	
OPH77	62LAE0101 17/05/2018	WC	
ELEMENT	DESCRIPTIF DU LABORATOIRE	DATE DE PRELEVEMENT	NOM DE L'OPERATEUR
Enduit / Peinture	Enduit plâtreux blanc en vrac + peintures multiples non séparable	17/05/2018	BEDEL Gaetan
LOCALISATION		RESULTAT	
Mur A		Amiante non détecté

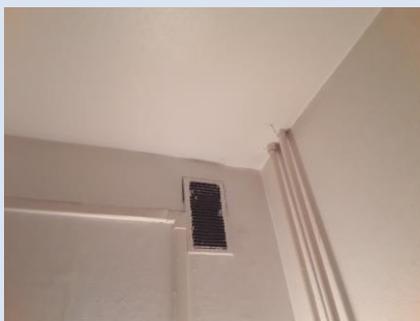
EMPLACEMENT

PIECE	ETAGE	ELEMENTS	DESRIPTIF LABORATOIRE	REPERAGE	Echantillon	METHODE	ETAT	RESULTAT
Salle de bains		Enduit / Peinture béton	Enduit plâtreux blanc en vrac + peinture non séparable	Plafond	62LAE0101P004	RESULTAT ANALYSE	BON ETAT	Amiante détecté (Trémolite)
WC		Enduit / Peinture béton	Enduit plâtreux blanc en vrac + peinture non séparable	Plafond	62LAE0101P004	ZSO	BON ETAT	Amiante détecté (Trémolite)
Salle de bains		Enduit / Peinture béton	Enduit plâtreux blanc en vrac + peinture non séparable	Plafond	62LAE0101P004	ZSO	BON ETAT	Amiante détecté (Trémolite)
Cuisine		Enduit / Peinture béton	Enduit plâtreux blanc en vrac + peinture non séparable	Plafond	62LAE0101P004	ZSO	BON ETAT	Amiante détecté (Trémolite)

PIECE	ETAGE	ELEMENTS	DESCRIPTIF LABORATOIRE	Echantillon	REPERAGE	ETAT	RESULTAT
Salle de bains		Enduit / Peinture béton	Enduit plâtreux blanc en vrac + peinture non séparable	62LAE0101P004	Plafond	BON ETAT	Amiante détecté (Trémolite)

PRELEVEMENT : 62LAE0101P004			
NOM DU CLIENT	NUMERO DU DOSSIER	PIECE OU LOCAL	
OPH77	62LAE0101 17/05/2018	Salle de bains	
ELEMENT	DESCRIPTIF DU LABORATOIRE	DATE DE PRELEVEMENT	NOM DE L'OPERATEUR
Enduit / Peinture béton	Enduit plâtreux blanc en vrac + peinture non séparable	17/05/2018	BEDEL Gaetan
LOCALISATION		RESULTAT	
Plafond		Amiante détecté (Trémolite)

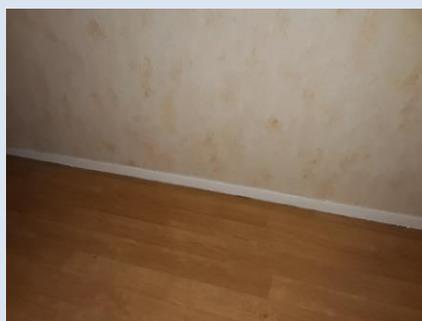
EMPLACEMENT

PRELEVEMENT : 62LAE0101P005			
NOM DU CLIENT	NUMERO DU DOSSIER		PIECE OU LOCAL
OPH77	62LAE0101 17/05/2018		Chambre 1
ELEMENT	DESCRIPTIF DU LABORATOIRE	DATE DE PRELEVEMENT	NOM DE L'OPERATEUR
Enduit / Peinture béton	Enduit plâtreux blanc en vrac + peinture non séparable	17/05/2018	BEDEL Gaetan
LOCALISATION		RESULTAT	
Mur B		Amiante non détecté

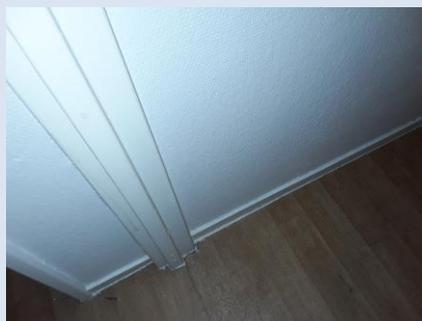
EMPLACEMENT

PRELEVEMENT : 62LAE0101P006			
NOM DU CLIENT	NUMERO DU DOSSIER		PIECE OU LOCAL
OPH77	62LAE0101 17/05/2018		Dégagement
ELEMENT	DESCRIPTIF DU LABORATOIRE	DATE DE PRELEVEMENT	NOM DE L'OPERATEUR
Enduit / Peinture	Enduit plâtreux beige en vrac + peinture non séparable	17/05/2018	BEDEL Gaetan
LOCALISATION		RESULTAT	
Mur A		Amiante non détecté

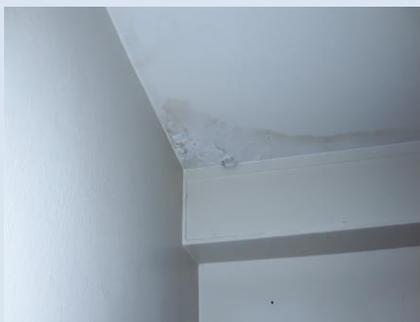
EMPLACEMENT

PRELEVEMENT : 62LAE0101P007			
NOM DU CLIENT	NUMERO DU DOSSIER		PIECE OU LOCAL
OPH77	62LAE0101 17/05/2018		Séjour
ELEMENT	DESCRIPTIF DU LABORATOIRE	DATE DE PRELEVEMENT	NOM DE L'OPERATEUR
Enduit / Peinture béton	Enduit plâtreux blanc en vrac + matériau gris en vrac non séparable + peinture non séparable	17/05/2018	BEDEL Gaetan
LOCALISATION		RESULTAT	
Plafond		Amiante non détecté

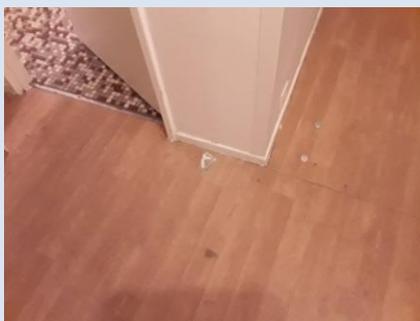
EMPLACEMENT

PRELEVEMENT : 62LAE0101P008			
NOM DU CLIENT	NUMERO DU DOSSIER		PIECE OU LOCAL
OPH77	62LAE0101 17/05/2018		Entrée
ELEMENT	DESCRIPTIF DU LABORATOIRE	DATE DE PRELEVEMENT	NOM DE L'OPERATEUR
Revêtement souple	Revêtement souple marron + colle polymère jaune non séparable + ragréage gris en vrac	17/05/2018	BEDEL Gaetan
LOCALISATION		RESULTAT	
Sol		Amiante non détecté

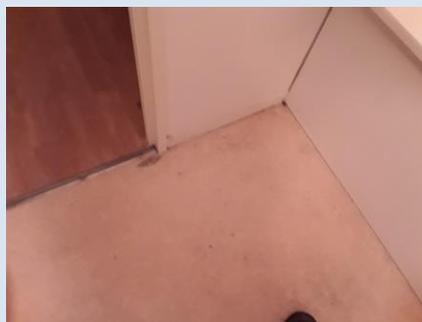
EMPLACEMENT

PRELEVEMENT : 62LAE0101P010			
NOM DU CLIENT	NUMERO DU DOSSIER	PIECE OU LOCAL	
OPH77	62LAE0101 17/05/2018	Salle de bains	
ELEMENT	DESCRIPTIF DU LABORATOIRE	DATE DE PRELEVEMENT	NOM DE L'OPERATEUR
Revêtement souple	Revêtement souple beige + colle polymère jaune non séparable + ragréage gris en faible quantité + peinture en faible quantité non séparable	17/05/2018	BEDEL Gaetan
LOCALISATION		RESULTAT	
Sol		Amiante non détecté

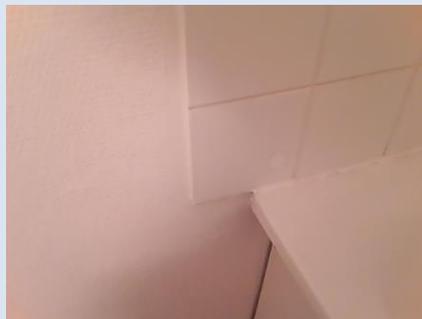
EMPLACEMENT

PRELEVEMENT : 62LAE0101P011			
NOM DU CLIENT	NUMERO DU DOSSIER	PIECE OU LOCAL	
OPH77	62LAE0101 17/05/2018	Salle de bains	
ELEMENT	DESCRIPTIF DU LABORATOIRE	DATE DE PRELEVEMENT	NOM DE L'OPERATEUR
Faïence 1	Colle beige en faible quantité + carrelage	17/05/2018	BEDEL Gaetan
LOCALISATION		RESULTAT	
Mur D		Amiante non détecté
