## Rapport de mission de repérage des matériaux et produits contenant de l'amiante avant réalisation de travaux

29 RUE J. MOULIN

3  
77000 MELUN

RAPPORT N° :	62LAE0303	Laboratoire d'Analyses :	ITGA
Repérage réalisé le :	06/11/2017	Adresse laboratoire :	3 RUE ARMAND HERPIN LACROIX - CS 46537 35065 RENNES CEDEX
Accompagnateur :		Numéro d'accréditation :	1-5967
Par :	Gaëtan BEDEL	Organisme d'assurance professionnelle :	ALLIANZ
N° certificat :	CPDI3869	Adresse assurance :	Direction Opérations Entreprises 5C Esplanade Charles de Gaulle 33081 BORDEAUX CEDEX
Date d'obtention :	22/04/2016	N° de contrat d'assurance :	55897385
Organisme certificateur	I.CERT PARC EDONIA - BAT G - RUE DE LA TERRE VICTORIA - 35760 SAINT GREGOIRE	Date de validité :	31/12/2017

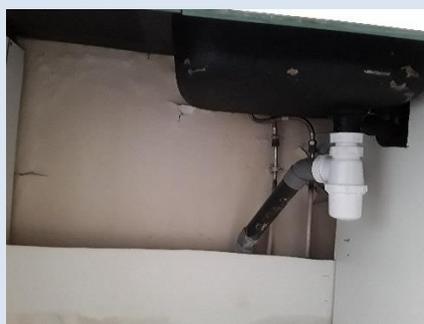
PIECE	ETAGE	ELEMENTS	DESCRIPTIF LABORATOIRE	Echantillon	REPERAGE	ETAT	RESULTAT
Cuisine		Revêtement bitumineux / Peinture	Matériau bitumineux noir	62LAE0303P001	Sous évier	BON ETAT	Amiante détecté (Chrysotile)

PRELEVEMENT : 62LAE0303P001			
NOM DU CLIENT	NUMERO DU DOSSIER		PIECE OU LOCAL
OPH77	62LAE0303 06/11/2017		Cuisine
ELEMENT	DESCRIPTIF DU LABORATOIRE	DATE DE PRELEVEMENT	NOM DE L'OPERATEUR
Revêtement bitumineux / Peinture	Matériau bitumineux noir	06/11/2017	BEDEL Gaëtan
LOCALISATION		RESULTAT	
Sous évier		Amiante détecté (Chrysotile)	
EMPLACEMENT

Fraction Analysée	Technique analytique et date d'analyse	Résultat	Type d'amiante	Nb de préparations
▶ Matériau bitumineux noir	META le 13/11/2017	Présence de fibres d'amiante	Chrysotile	2

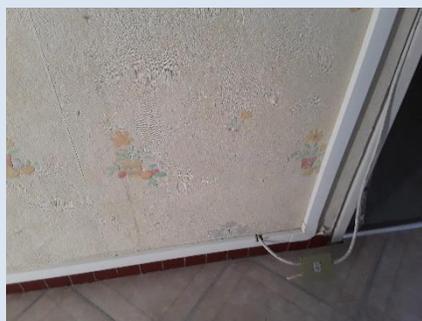
PRELEVEMENT : 62LAE0303P002			
NOM DU CLIENT	NUMERO DU DOSSIER	PIECE OU LOCAL	
OPH77	62LAE0303 06/11/2017	Cuisine	
ELEMENT	DESCRIPTIF DU LABORATOIRE	DATE DE PRELEVEMENT	NOM DE L'OPERATEUR
Enduit / Peinture béton	Enduit plâtreux blanc en vrac non séparable + peinture non séparable	06/11/2017	BEDEL Gaëtan
LOCALISATION		RESULTAT	
Mur D		Amiante non détecté

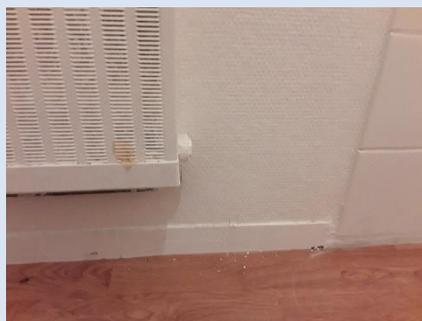
PRELEVEMENT : 62LAE0303P003			
NOM DU CLIENT	NUMERO DU DOSSIER	PIECE OU LOCAL	
OPH77	62LAE0303 06/11/2017	Salle de bains	
ELEMENT	DESCRIPTIF DU LABORATOIRE	DATE DE PRELEVEMENT	NOM DE L'OPERATEUR
Enduit / Peinture	Enduit plâtreux blanc en vrac non séparable + peintures multiples non séparable	06/11/2017	BEDEL Gaëtan
LOCALISATION		RESULTAT	
Mur A		Amiante non détecté

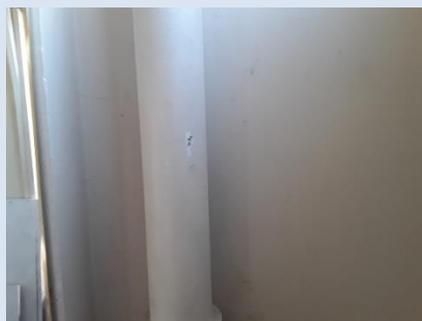
**PRELEVEMENT : 62LAE0303P004**

NOM DU CLIENT	NUMERO DU DOSSIER	PIECE OU LOCAL	
OPH77	62LAE0303 06/11/2017	WC	
ELEMENT	DESCRIPTIF DU LABORATOIRE	DATE DE PRELEVEMENT	NOM DE L'OPERATEUR
Enduit / Peinture béton	Enduit plâtreux blanc en vrac non séparable + matériau gris en vrac non séparable + peinture non séparable	06/11/2017	BEDEL Gaëtan
LOCALISATION		RESULTAT	
Plafonds		Amiante non détecté

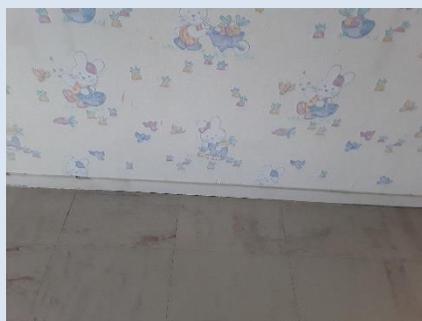
**PRELEVEMENT : 62LAE0303P005**

NOM DU CLIENT	NUMERO DU DOSSIER	PIECE OU LOCAL	
OPH77	62LAE0303 06/11/2017	Chambre 2	
ELEMENT	DESCRIPTIF DU LABORATOIRE	DATE DE PRELEVEMENT	NOM DE L'OPERATEUR
Enduit / Peinture béton	Enduit plâtreux blanc en vrac non séparable + peinture non séparable + carton non séparable	06/11/2017	BEDEL Gaëtan
LOCALISATION		RESULTAT	
Mur C		Amiante non détecté

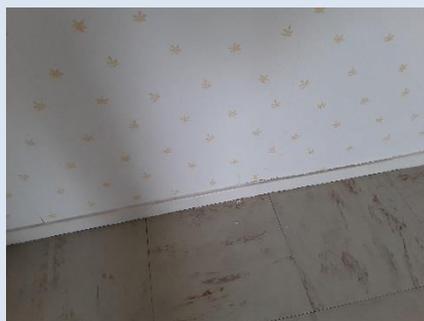
PRELEVEMENT : 62LAE0303P006			
NOM DU CLIENT	NUMERO DU DOSSIER		PIECE OU LOCAL
OPH77	62LAE0303 06/11/2017		Chambre 1
ELEMENT	DESCRIPTIF DU LABORATOIRE	DATE DE PRELEVEMENT	NOM DE L'OPERATEUR
Enduit / Peinture	Enduit plâtreux blanc en vrac non séparable + peintures multiples non séparable + papier non séparable	06/11/2017	BEDEL Gaëtan
LOCALISATION		RESULTAT	
Mur A		Amiante non détecté

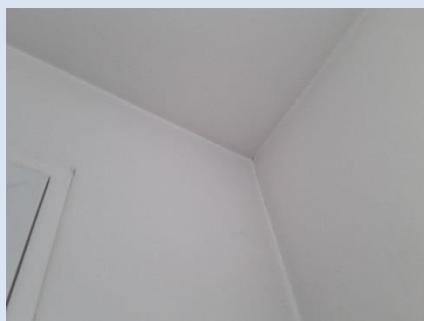
PRELEVEMENT : 62LAE0303P007			
NOM DU CLIENT	NUMERO DU DOSSIER		PIECE OU LOCAL
OPH77	62LAE0303 06/11/2017		Séjour
ELEMENT	DESCRIPTIF DU LABORATOIRE	DATE DE PRELEVEMENT	NOM DE L'OPERATEUR
Enduit / Peinture béton	Enduit plâtreux blanc en vrac non séparable + peinture non séparable	06/11/2017	BEDEL Gaëtan
LOCALISATION		RESULTAT	
Plafonds		Amiante non détecté

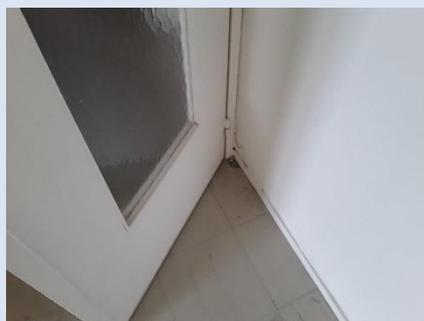
PRELEVEMENT : 62LAE0303P008			
NOM DU CLIENT	NUMERO DU DOSSIER	PIECE OU LOCAL	
OPH77	62LAE0303 06/11/2017	Séjour	
ELEMENT	DESCRIPTIF DU LABORATOIRE	DATE DE PRELEVEMENT	NOM DE L'OPERATEUR
Dalle de sol	Dalle dure cassante beige + peinture en faible quantité non séparable	06/11/2017	BEDEL Gaëtan
LOCALISATION		RESULTAT	
Sols		Amiante non détecté

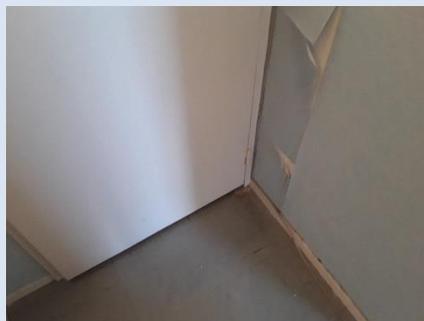
PRELEVEMENT : 62LAE0303P009			
NOM DU CLIENT	NUMERO DU DOSSIER	PIECE OU LOCAL	
OPH77	62LAE0303 06/11/2017	Couloir	
ELEMENT	DESCRIPTIF DU LABORATOIRE	DATE DE PRELEVEMENT	NOM DE L'OPERATEUR
Dalle de sol	Colle polymère jaune non séparable + ragréage gris non séparable + sous couche de ragréage blanche non séparable + peinture non séparable	06/11/2017	BEDEL Gaëtan
LOCALISATION		RESULTAT	
Sols		Fr1:Amiante non détecté

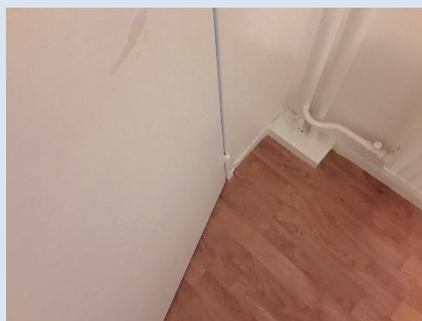
PRELEVEMENT : 62LAE0303P010			
NOM DU CLIENT	NUMERO DU DOSSIER	PIECE OU LOCAL	
OPH77	62LAE0303 06/11/2017	Salle de bains	
ELEMENT	DESCRIPTIF DU LABORATOIRE	DATE DE PRELEVEMENT	NOM DE L'OPERATEUR
Revêtement souple	Revêtement souple marron + colle polymère jaune non séparable	06/11/2017	BEDEL Gaëtan
LOCALISATION		RESULTAT	
Sol		Amiante non détecté

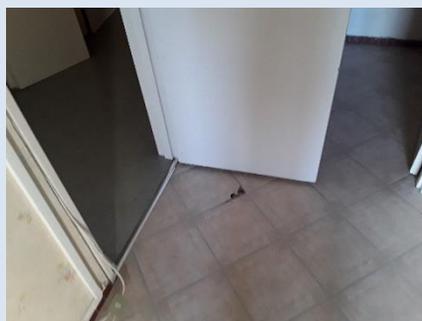
PRELEVEMENT : 62LAE0303P012			
NOM DU CLIENT	NUMERO DU DOSSIER	PIECE OU LOCAL	
OPH77	62LAE0303 06/11/2017	Cuisine	
ELEMENT	DESCRIPTIF DU LABORATOIRE	DATE DE PRELEVEMENT	NOM DE L'OPERATEUR
Dalle de sol	Revêtement cassant beige + colle polymère incolore non séparable	06/11/2017	BEDEL Gaëtan
LOCALISATION		RESULTAT	
Sols		Amiante non détecté

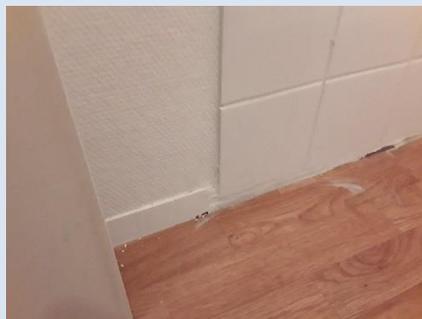
PRELEVEMENT : 62LAE0303P014			
NOM DU CLIENT	NUMERO DU DOSSIER		PIECE OU LOCAL
OPH77	62LAE0303 06/11/2017		Salle de bains
ELEMENT	DESCRIPTIF DU LABORATOIRE	DATE DE PRELEVEMENT	NOM DE L'OPERATEUR
Faïence 1	Colle beige + carrelage	06/11/2017	BEDEL Gaëtan
LOCALISATION		RESULTAT	
Mur A		Amiante non détecté
