## Rapport de mission de repérage des matériaux et produits contenant de l'amiante avant réalisation de travaux

29 RUE JEAN MOULIN APT 902

77000 MELUN

RAPPORT N° :	62LAE0902	Laboratoire d'Analyses :	ITGA
Repérage réalisé le :	12/09/2017	Adresse laboratoire :	3 RUE ARMAND HERPIN LACROIX - CS 46537 35065 RENNES CEDEX
Accompagnateur :		Numéro d'accréditation :	1-5967
Par :	Laurent CATE	Organisme d'assurance professionnelle :	ALLIANZ
N° certificat :	CPDI3681	Adresse assurance :	Direction Opérations Entreprises 5C Esplanade Charles de Gaulle 33081 BORDEAUX CEDEX
Date d'obtention :	25/11/2015	N° de contrat d'assurance :	55897385
Organisme certificateur	I.Cert PARC EDONIA - BAT G - RUE DE LA TERRE VICTORIA - 35760 SAINT GREGOIRE	Date de validité :	31/12/2017

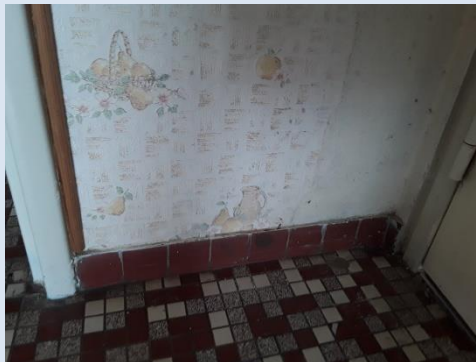
PRELEVEMENT : 62LAE0902P002			
NOM DU CLIENT	NUMERO DU DOSSIER		PIECE OU LOCAL
OPH77	62LAE0902 12/09/2017		Cuisine
ELEMENT	DESCRIPTIF DU LABORATOIRE	DATE DE PRELEVEMENT	NOM DE L'OPERATEUR
Plinthes	Colle grise non séparable + matériau compact rouge + carrelage	12/09/2017	CATE Laurent
LOCALISATION		RESULTAT	
Mur C		Amiante non détecté	
EMPLACEMENT

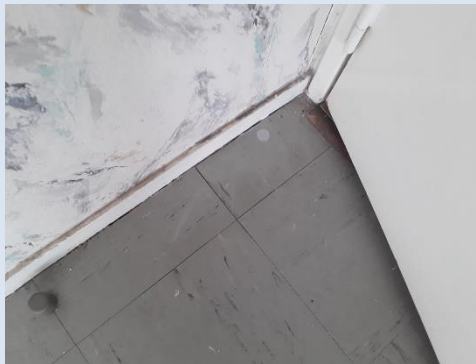
PRELEVEMENT : 62LAE0902P003				
NOM DU CLIENT		NUMERO DU DOSSIER		PIECE OU LOCAL
OPH77		62LAE0902 12/09/2017		Séjour
ELEMENT	DESCRIPTIF DU LABORATOIRE	DATE DE PRELEVEMENT	NOM DE L'OPERATEUR	
Dalle de sol	Revêtement souple gris + colle polymère jaune non séparable + ragréage gris + sous couche de ragréage blanche non séparable	12/09/2017	CATE Laurent	
LOCALISATION			RESULTAT	
Sol			Amiante non détecté

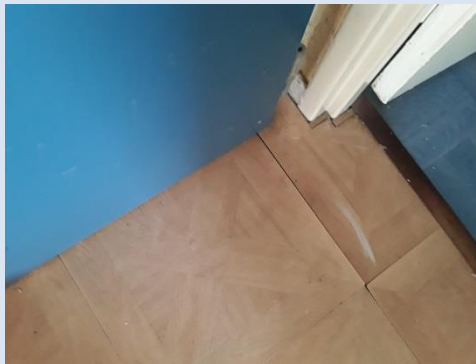
PRELEVEMENT : 62LAE0902P004				
NOM DU CLIENT		NUMERO DU DOSSIER		PIECE OU LOCAL
OPH77		62LAE0902 12/09/2017		Entrée
ELEMENT	DESCRIPTIF DU LABORATOIRE	DATE DE PRELEVEMENT	NOM DE L'OPERATEUR	
Dalle de sol	Revêtement cassant marron + colle polymère incolore non séparable + revêtement souple gris + colle polymère jaune non séparable + ragréage gris + sous couche de ragréage blanche non séparable	12/09/2017	CATE Laurent	
LOCALISATION			RESULTAT	
Sol			Amiante non détecté

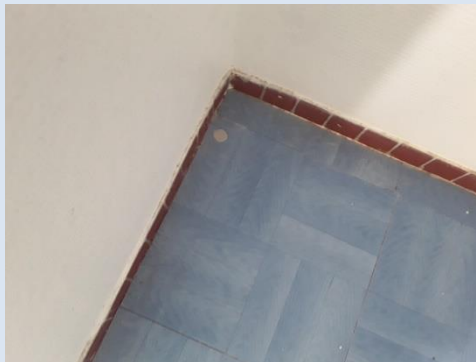
PRELEVEMENT : 62LAE0902P005			
NOM DU CLIENT	NUMERO DU DOSSIER		PIECE OU LOCAL
OPH77	62LAE0902 12/09/2017		Salle de bains
ELEMENT	DESCRIPTIF DU LABORATOIRE	DATE DE PRELEVEMENT	NOM DE L'OPERATEUR
Dalle de sol	Revêtement cassant bleu + colle polymère incolore + matériau compact gris hétérogène + joint cassant gris + matériau compact beige	12/09/2017	CATE Laurent
LOCALISATION		RESULTAT	
Sol		Amiante non détecté

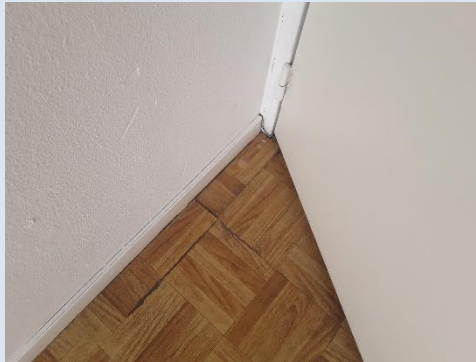
PRELEVEMENT : 62LAE0902P006			
NOM DU CLIENT	NUMERO DU DOSSIER		PIECE OU LOCAL
OPH77	62LAE0902 12/09/2017		Chambre 1
ELEMENT	DESCRIPTIF DU LABORATOIRE	DATE DE PRELEVEMENT	NOM DE L'OPERATEUR
Dalle de sol	Revêtement cassant beige + colle polymère incolore non séparable + revêtement cassant marron + colle polymère jaune + ragréage gris + sous couche de ragréage blanche non séparable	12/09/2017	CATE Laurent
LOCALISATION		RESULTAT	
Sol		Amiante non détecté

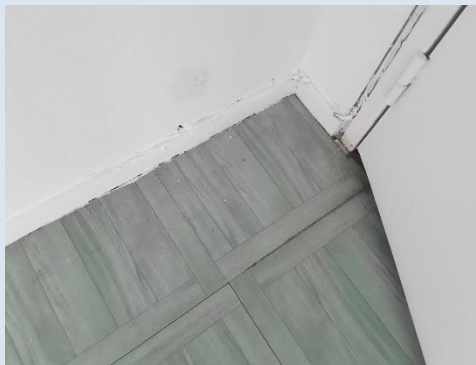
PRELEVEMENT : 62LAE0902P007			
NOM DU CLIENT	NUMERO DU DOSSIER		PIECE OU LOCAL
OPH77	62LAE0902 12/09/2017		Chambre 2
ELEMENT	DESCRIPTIF DU LABORATOIRE	DATE DE PRELEVEMENT	NOM DE L'OPERATEUR
Dalle de sol	Revêtement souple gris + colle polymère jaune non séparable + revêtement cassant vert + colle polymère jaune + matériau compact gris hétérogène	12/09/2017	CATE Laurent
LOCALISATION		RESULTAT	
Sol		Amiante non détecté

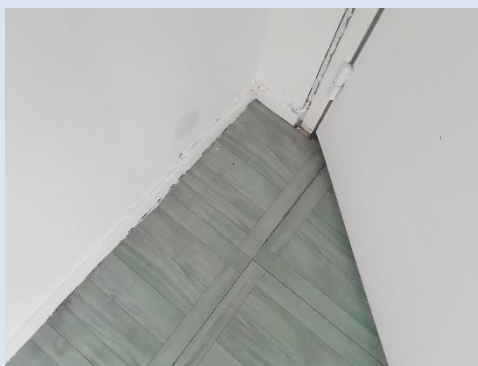
PRELEVEMENT : 62LAE0902P008			
NOM DU CLIENT	NUMERO DU DOSSIER		PIECE OU LOCAL
OPH77	62LAE0902 12/09/2017		Chambre 2
ELEMENT	DESCRIPTIF DU LABORATOIRE	DATE DE PRELEVEMENT	NOM DE L'OPERATEUR
Enduit béton	Enduit beige + peintures multiples non séparable	12/09/2017	CATE Laurent
LOCALISATION		RESULTAT	
Mur D		Amiante non détecté

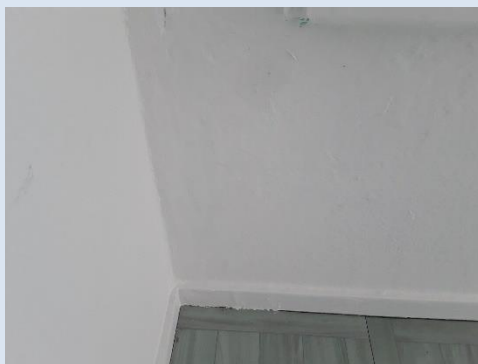
PRELEVEMENT : 62LAE0902P009			
NOM DU CLIENT	NUMERO DU DOSSIER		PIECE OU LOCAL
OPH77	62LAE0902 12/09/2017		Chambre 2
ELEMENT	DESCRIPTIF DU LABORATOIRE	DATE DE PRELEVEMENT	NOM DE L'OPERATEUR
Enduit plaque de plâtre	Enduit plâtreux blanc en vrac + carton non séparable + peintures multiples non séparable	12/09/2017	CATE Laurent
LOCALISATION		RESULTAT	
Mur C		Amiante non détecté

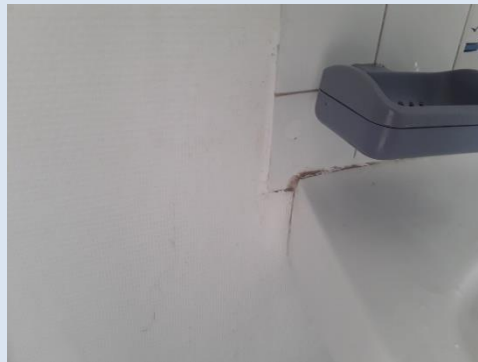
PRELEVEMENT : 62LAE0902P013			
NOM DU CLIENT	NUMERO DU DOSSIER		PIECE OU LOCAL
OPH77	62LAE0902 12/09/2017		Salle de bains
ELEMENT	DESCRIPTIF DU LABORATOIRE	DATE DE PRELEVEMENT	NOM DE L'OPERATEUR
Faïence 1	Colle beige + matériau compact gris non séparable + carrelage	12/09/2017	CATE Laurent
LOCALISATION		RESULTAT	
Mur A		Amiante non détecté

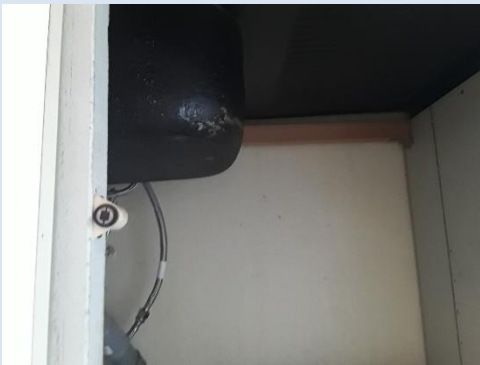
PRELEVEMENT : 62LAE0902P015			
NOM DU CLIENT	NUMERO DU DOSSIER		PIECE OU LOCAL
OPH77	62LAE0902 12/09/2017		Cuisine
ELEMENT	DESCRIPTIF DU LABORATOIRE	DATE DE PRELEVEMENT	NOM DE L'OPERATEUR
Revêtement bitumineux / Peinture	Tampon bitumineux noir	12/09/2017	CATE Laurent
LOCALISATION		RESULTAT	
Sous évier		Amiante détecté (Chrysotile)	
EMPLACEMENT
