Rapport de mission de repérage des matériaux et produits contenant de l'amiante avant réalisation de travaux

29 RUE JEAN MOULIN APT 902

77000 MELUN

RAPPORT N° :	62LAE0902	Laboratoire d'Analyses :	ITGA
Repérage réalisé le :	12/09/2017	Adresse laboratoire :	3 RUE ARMAND HERPIN LACROIX - CS 46537 35065 RENNES CEDEX
Accompagnateur :		Numéro d'accréditation :	1-5967
Par :	Laurent CATE	Organisme d'assurance professionnelle :	ALLIANZ
N° certificat :	CPDI3681	Adresse assurance :	Direction Opérations Entreprises 5C Esplanade Charles de Gaulle 33081 BORDEAUX CEDEX
Date d'obtention :	25/11/2015	N° de contrat d'assurance :	55897385
Organisme certificateur	I.Cert PARC EDONIA - BAT G - RUE DE LA TERRE VICTORIA - 35760 SAINT GREGOIRE	Date de validité :	31/12/2017

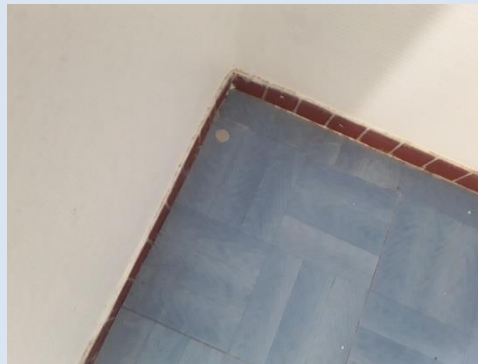
PRELEVEMENT : 62LAE0902P005				
NOM DU CLIENT		NUMERO DU DOSSIER		PIECE OU LOCAL
OPH77		62LAE0902 12/09/2017		Salle de bains
ELEMENT	DESCRIPTIF DU LABORATOIRE	DATE DE PRELEVEMENT	NOM DE L'OPERATEUR	
Dalle de sol	Revêtement cassant bleu + colle polymère incolore + matériau compact gris hétérogène + joint cassant gris + matériau compact beige	12/09/2017	CATE Laurent	
LOCALISATION			RESULTAT	
Sol			Amiante non détecté
