## Rapport de mission de repérage des matériaux et produits contenant de l'amiante avant réalisation de travaux

29 RUE J. MOULIN

77000 MELUN

RAPPORT N° :	62LAE0904	Laboratoire d'Analyses :	ITGA
Repérage réalisé le :	10/12/2018	Adresse laboratoire :	3 RUE ARMAND HERPIN LACROIX - CS 46537 35065 RENNES CEDEX
Accompagnateur :		Numéro d'accréditation :	1-5967
Par :	Guillaume ROGEZ	Organisme d'assurance professionnelle :	AXA France
N° certificat :	8073002	Adresse assurance :	313 Terrasses de l'Arche 92727 NANTERRE CEDEX
Date d'obtention :	09/10/2017	N° de contrat d'assurance :	10063271004
Organisme certificateur	BUREAU VERITAS 60 Avenue du General de Gaulle - Immeuble Le Guillaumet - 92046 PARIS LA DEFENSE	Date de validité :	31/12/2018

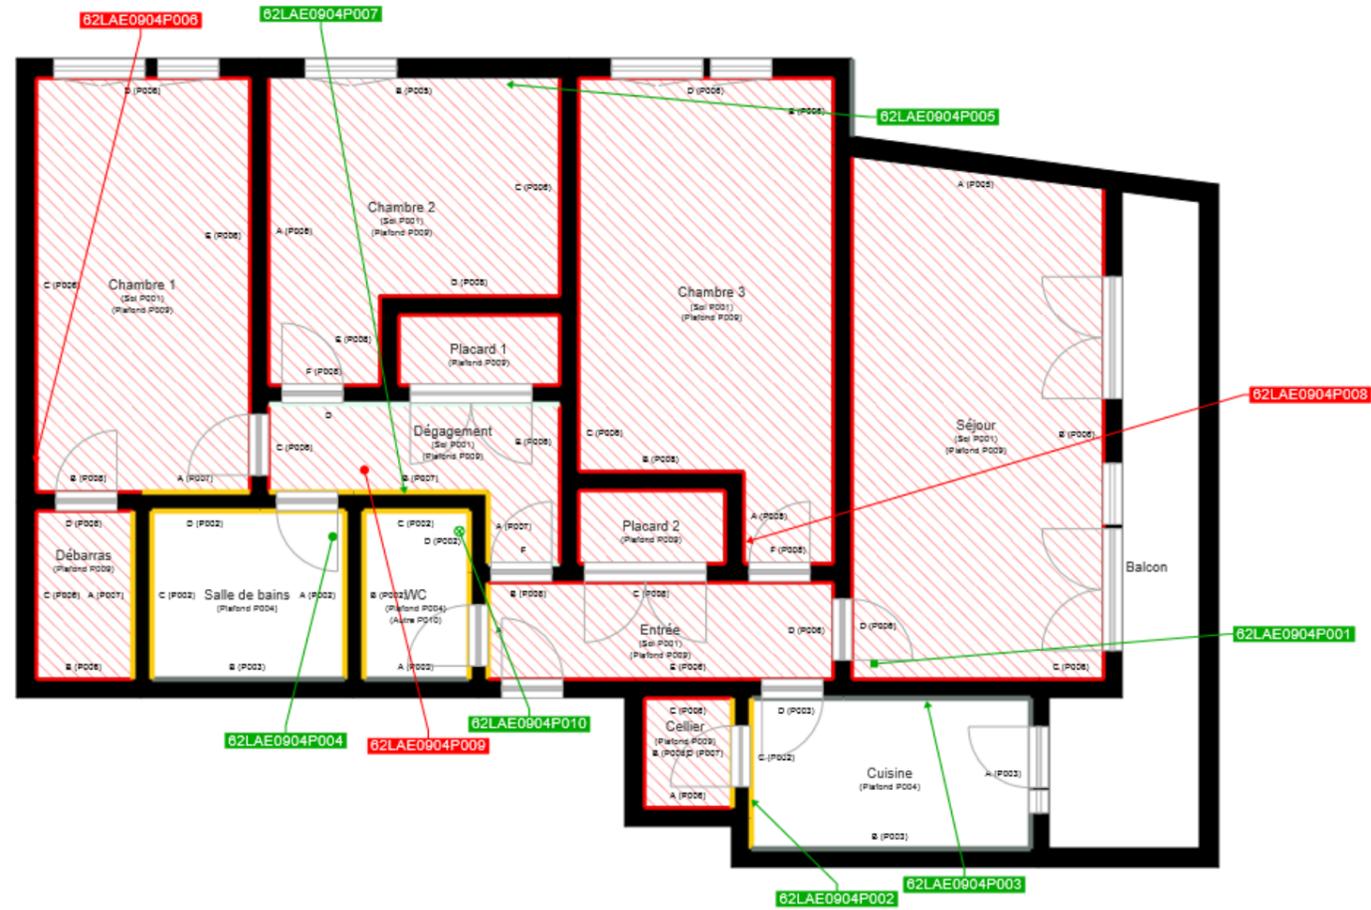
- Prélèvements de sol amiantés
- Prélèvements de sol non amiantés
- Prélèvements de plafonds amiantés
- Prélèvements de plafonds non amiantés
- Prélèvements de murs amiantés
- Prélèvements de murs non amiantés
- Autres types de prélèvements amiantés
- Autres types de prélèvements non amiantés
- Sol amianté
- Plafond amianté
- Sol et Plafond amiantés
