Rapport de mission de repérage des matériaux et produits contenant de l'amiante avant réalisation de travaux

29 RUE J MOULIN APPT 1

77000 melun

| RAPPORT N° : | OPH77 62LAE1001 | Date d'émission du rapport : | 20/07/2017 |

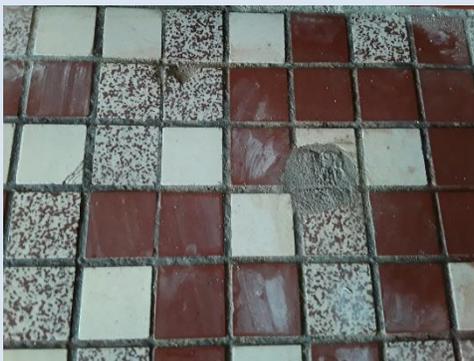
| PRELEVEMENT : 62LAE1001P002 | | |
|--|---|---|
| Sol | | Amiante non détecté |

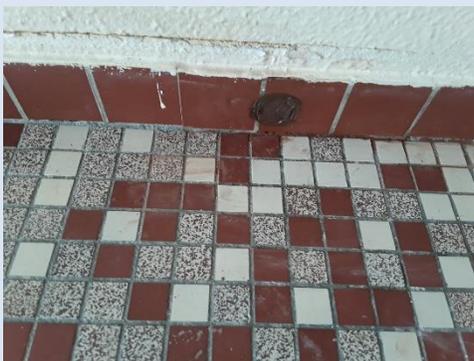
| PRELEVEMENT : 62LAE1001P003 | | |

| PRELEVEMENT : 62LAE1001P003 | | |
|---|---|---|
| Mur C | | Amiante non détecté |

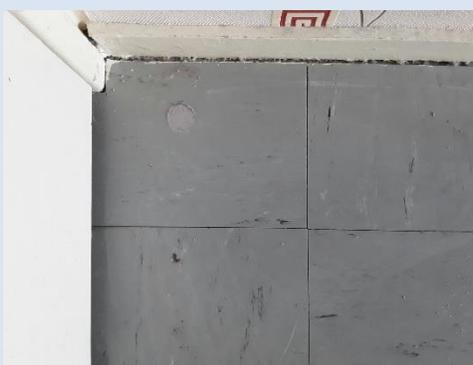
| PRELEVEMENT : 62LAE1001P004 | | |

| LOCALISATION | RESULTAT |
|---|---|
| Sol | Amiante non détecté |

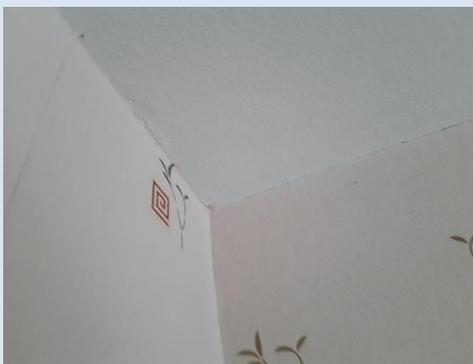
| PRELEVEMENT : 62LAE1001P005 | | |

| LOCALISATION | RESULTAT |
|---|---|
| Plafond | Amiante non détecté |

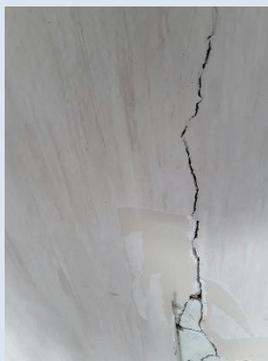
| PRELEVEMENT : 62LAE1001P006 | | |

| PIECE | ETAGE | ELEMENTS PRELEVES | REPERAGE | N° Echantillon | METHODE | ETAT | RESULTAT |
|---|---|---|---|---|---|---|--|
| Chambre 3 | | Enduit plâtreux blanc en faible quantité non séparable + enduit compact gris + peinture non séparable | Mur D | 62LAE1001P00 6 | RESULTAT ANALYSE | DEGRADATION PARTIELLE | Amiante détecté (Chrysotile-Trémolite) |

| PRELEVEMENT : 62LAE1001P006 | | |
|---|--|---|
| Mur D | Amiante détecté (Chrysotile-Trémolite) | |

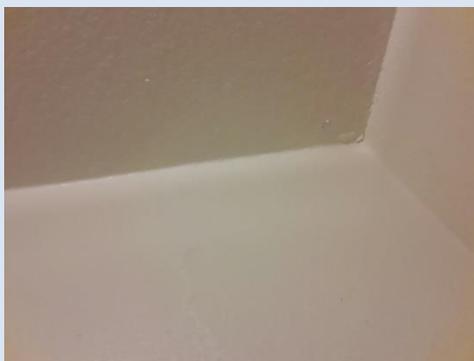
| PRELEVEMENT : 62LAE1001P007 | | |

| PRELEVEMENT : 62LAE1001P007 | | |
|---|---|---|
| Plafond | Amiante non détecté | |

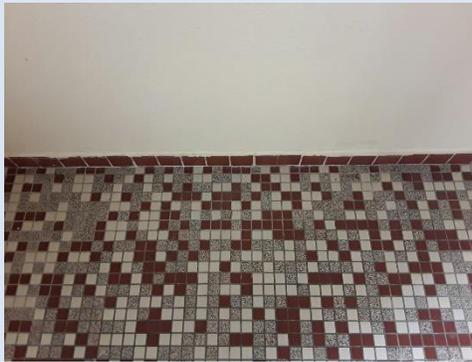
| PRELEVEMENT : 62LAE1001P008 | | |

| PIECE | ETAGE | ELEMENTS PRELEVES | REPERAGE | N° Echantillon | METHODE | ETAT | RESULTAT |
|---|---|---|---|---|---|---|--|
| Cuisine | | Enduit, peinture | Mur C | 62LAE1001P00 8 | RESULTAT ANALYSE | BON ETAT | Amiante détecté (Trémolite) |

| PRELEVEMENT : 62LAE1001P008 | | |
|--|---|---|
| Mur C | | Présence de fibres d'amiante (*) |
