Rapport de mission de repérage des matériaux et produits contenant de l'amiante avant réalisation de travaux

29 RUE J. MOULIN

1004

RAPPORT N° :	OPH77 62LAE1004	Date d'émission du rapport :	26/07/2017
Le repérage a été réalisé le :	12/07/2017	Accompagnateur :	
Par :	Olivier GUERIN	Laboratoire d'Analyses :	ITGA
N° certificat de qualification :	17-881	Adresse laboratoire :	3 RUE ARMAND HERPIN LACROIX - CS 46537 35065 RENNES CEDEX
Date d'obtention :	17/02/2017	Numéro d'accréditation :	1-5967
Le présent rapport est établi par une personne dont les compétences sont certifiées par :	ABCIDIA Certification 4 route de la Noue - 91190 GIF-SUR-YVETTE	Organisme d'assurance professionnelle :	ALLIANZ
		Adresse assurance :	Direction Opérations Entreprises 5C Esplanade Charles de Gaulle 33081 BORDEAUX CEDEX
		N° de contrat d'assurance :	55897385
		Date de validité :	31/12/2017

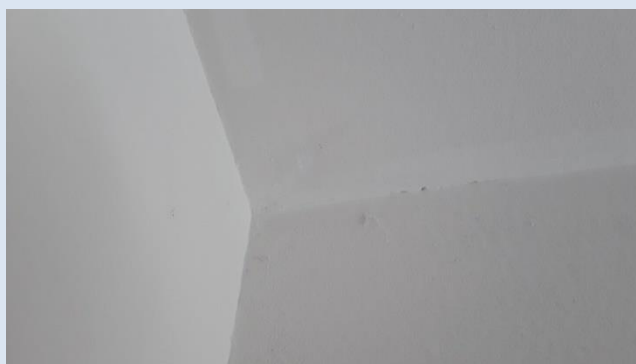
PRELEVEMENT : 62LAE1004P006		
NOM DU CLIENT OPH77	NUMERO DU DOSSIER 62LAE1004 12/07/2017	PIECE OU LOCAL Chambre 2
MATERIAU Enduit beige en vrac + peinture non séparable	DATE DE PRELEVEMENT 12/07/2017	NOM DE L'OPERATEUR GUERIN Olivier
LOCALISATION Plafond	RESULTAT Amiante détecté (Chrysotile)	
EMPLACEMENT
