Rapport de mission de repérage des matériaux et produits contenant de l'amiante avant réalisation de travaux

29 RUE J.MOULIN

77000 MELUN

RAPPORT N° :	62LAE1101	Laboratoire d'Analyses :	ITGA
Repérage réalisé le :	12/10/2018	Adresse laboratoire :	3 RUE ARMAND HERPIN LACROIX - CS 46537 35065 RENNES CEDEX
Accompagnateur :		Numéro d'accréditation :	1-5967
Par :	Mickaël JULIEN	Organisme d'assurance professionnelle :	AXA France
N° certificat :	CPDI 4129	Adresse assurance :	313 Terrasses de l'Arche 92727 NANTERRE CEDEX
Date d'obtention :	01/01/2017	N° de contrat d'assurance :	10063271004
Organisme certificateur	I.CERT Parc Edonia - Bâtiment G - Rue de la Terre Victoria - 35760 SAINT-GREGOIRE	Date de validité :	31/12/2018

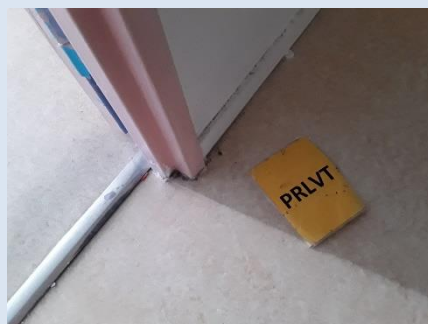
PRELEVEMENT : 62LAE1101P001			
NOM DU CLIENT	NUMERO DU DOSSIER		PIECE OU LOCAL
OPH77	62LAE1101 12/10/2018		Placard 3
ELEMENT	DESCRIPTIF DU LABORATOIRE	DATE DE PRELEVEMENT	NOM DE L'OPERATEUR
Enduit / Peinture plaque de plâtre	Enduit plâtreux blanc + peinture non séparable + carton non séparable	12/10/2018	JULIEN Mickaël
LOCALISATION		RESULTAT	
Mur D		Amiante non détecté

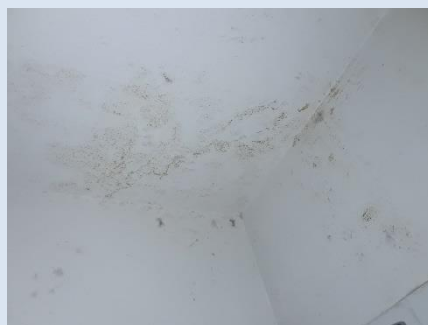
PRELEVEMENT : 62LAE1101P002			
NOM DU CLIENT	NUMERO DU DOSSIER		PIECE OU LOCAL
OPH77	62LAE1101 12/10/2018		Salle de bains
ELEMENT	DESCRIPTIF DU LABORATOIRE	DATE DE PRELEVEMENT	NOM DE L'OPERATEUR
Enduit béton	Enduit plâtreux blanc en vrac non séparable + peinture non séparable + toile fibreuse blanche non séparable	12/10/2018	JULIEN Mickaël
LOCALISATION		RESULTAT	
Plafond		Amiante non détecté

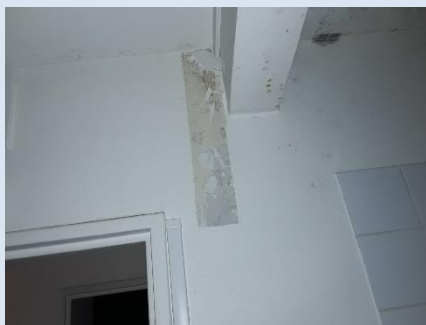
PRELEVEMENT : 62LAE1101P003

NOM DU CLIENT	NUMERO DU DOSSIER	PIECE OU LOCAL	
OPH77	62LAE1101 12/10/2018	Salle de bains	
ELEMENT	DESCRIPTIF DU LABORATOIRE	DATE DE PRELEVEMENT	NOM DE L'OPERATEUR
Enduit	Enduit plâtreux blanc en vrac non séparable + peinture non séparable	12/10/2018	JULIEN Mickaël
LOCALISATION		RESULTAT	
Mur D		Amiante non détecté

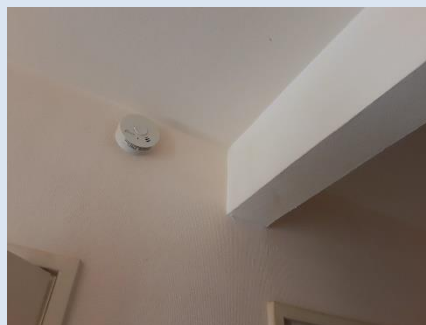
PRELEVEMENT : 62LAE1101P005			
NOM DU CLIENT	NUMERO DU DOSSIER	PIECE OU LOCAL	
OPH77	62LAE1101 12/10/2018	Entrée	
ELEMENT	DESCRIPTIF DU LABORATOIRE	DATE DE PRELEVEMENT	NOM DE L'OPERATEUR
Enduit béton	Enduit plâtreux blanc en vrac non séparable + peinture non séparable	12/10/2018	JULIEN Mickaël
LOCALISATION		RESULTAT	
Plafond		Amiante détecté (Chrysotile)

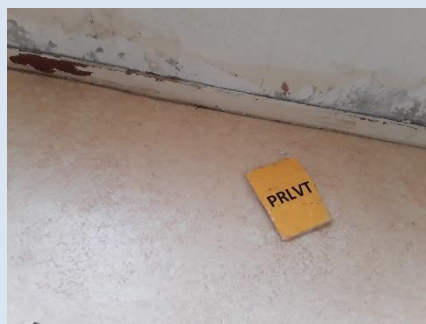
PRELEVEMENT : 62LAE1101P006			
NOM DU CLIENT	NUMERO DU DOSSIER	PIECE OU LOCAL	
OPH77	62LAE1101 12/10/2018	Chambre 1	
ELEMENT	DESCRIPTIF DU LABORATOIRE	DATE DE PRELEVEMENT	NOM DE L'OPERATEUR
Enduit béton	Enduit plâtreux blanc en vrac non séparable + peinture non séparable	12/10/2018	JULIEN Mickaël
LOCALISATION		RESULTAT	
Mur B		Amiante non détecté

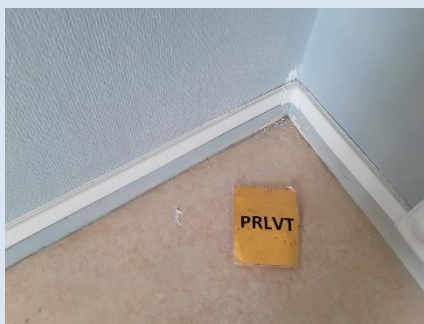
PRELEVEMENT : 62LAE1101P007

NOM DU CLIENT	NUMERO DU DOSSIER	PIECE OU LOCAL	
OPH77	62LAE1101 12/10/2018	Séjour	
ELEMENT	DESCRIPTIF DU LABORATOIRE	DATE DE PRELEVEMENT	NOM DE L'OPERATEUR
Enduit plaque de plâtre	Enduit beige en vrac non séparable + peintures multiples non séparable + toile fibreuse blanche non séparable	12/10/2018	JULIEN Mickaël
LOCALISATION		RESULTAT	
Mur C		Amiante détecté (Chrysotile)

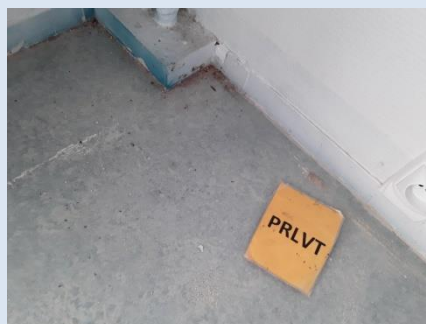
PRELEVEMENT : 62LAE1101P010			
NOM DU CLIENT	NUMERO DU DOSSIER	PIECE OU LOCAL	
OPH77	62LAE1101 12/10/2018	Cuisine	
ELEMENT	DESCRIPTIF DU LABORATOIRE	DATE DE PRELEVEMENT	NOM DE L'OPERATEUR
Colle plinthe	Colle grise + peintures multiples + carrelage	12/10/2018	JULIEN Mickaël
LOCALISATION		RESULTAT	
Mur D		Amiante non détecté
