Rapport de mission de repérage des matériaux et produits contenant de l'amiante avant réalisation de travaux

29 RUE J.MOULIN

77000 MELUN

RAPPORT N° :	62LAE1301	Laboratoire d'Analyses :	ITGA
Repérage réalisé le :	01/08/2018	Adresse laboratoire :	3 RUE ARMAND HERPIN LACROIX - CS 46537 35065 RENNES CEDEX
Accompagnateur :		Numéro d'accréditation :	1-5967
Par :	Gaetan BEDEL	Organisme d'assurance professionnelle :	AXA France
N° certificat :	CPDI3869	Adresse assurance :	313 Terrasses de l'Arche 92727 NANTERRE CEDEX
Date d'obtention :	22/04/2016	N° de contrat d'assurance :	10063271004
Organisme certificateur	I.CERT PARC EDONIA - BAT G - RUE DE LA TERRE VICTORIA - 35760 SAINT GREGOIRE	Date de validité :	31/12/2018

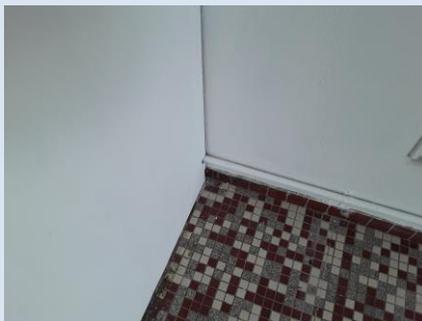
PRELEVEMENT : 62LAE1301P001			
NOM DU CLIENT	NUMERO DU DOSSIER		PIECE OU LOCAL
OPH77	62LAE1301 01/08/2018		Cuisine
ELEMENT	DESCRIPTIF DU LABORATOIRE	DATE DE PRELEVEMENT	NOM DE L'OPERATEUR
Enduit / Peinture béton	Enduit plâtreux blanc en vrac + peintures multiples non séparable	01/08/2018	BEDEL Gaetan
LOCALISATION		RESULTAT	
Mur B		Amiante non détecté

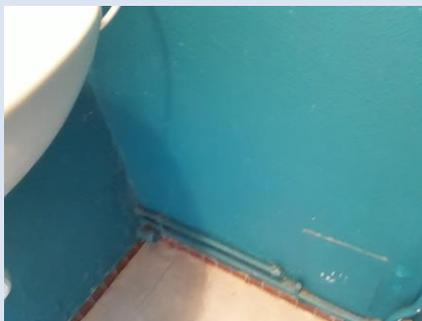
PRELEVEMENT : 62LAE1301P002			
NOM DU CLIENT	NUMERO DU DOSSIER		PIECE OU LOCAL
OPH77	62LAE1301 01/08/2018		Salle de bains et WC
ELEMENT	DESCRIPTIF DU LABORATOIRE	DATE DE PRELEVEMENT	NOM DE L'OPERATEUR
Enduit / Peinture	Enduit plâtreux blanc en vrac + peinture non séparable	01/08/2018	BEDEL Gaetan
LOCALISATION		RESULTAT	
Mur A		Amiante non détecté

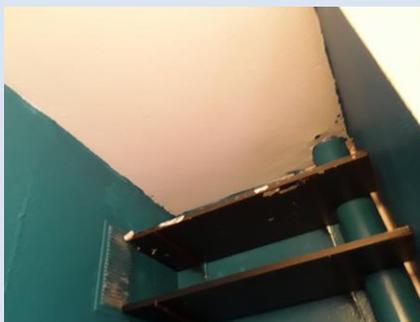
PRELEVEMENT : 62LAE1301P003			
NOM DU CLIENT	NUMERO DU DOSSIER	PIECE OU LOCAL	
OPH77	62LAE1301 01/08/2018	Salle de bains et WC	
ELEMENT	DESCRIPTIF DU LABORATOIRE	DATE DE PRELEVEMENT	NOM DE L'OPERATEUR
Enduit / Peinture béton	Enduit plâtreux blanc en vrac + peintures multiples non séparable	01/08/2018	BEDEL Gaetan
LOCALISATION		RESULTAT	
Plafond		Amiante non détecté

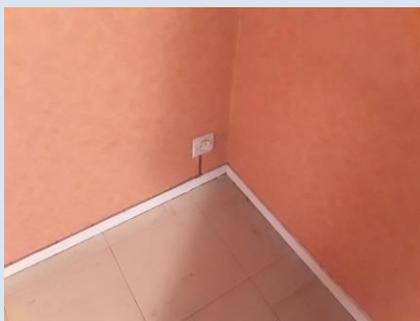
PIECE	ETAGE	ELEMENTS	DESCRIPTIF LABORATOIRE	Echantillon	REPERAGE	ETAT	RESULTAT
Chambre 1		Enduit / Peinture béton	Enduit plâtreux blanc en vrac + peinture non séparable + carton non séparable	62LAE1301P004	Mur B	BON ETAT	Amiante détecté (Chrysotile)

PRELEVEMENT : 62LAE1301P004			
NOM DU CLIENT	NUMERO DU DOSSIER	PIECE OU LOCAL	
OPH77	62LAE1301 01/08/2018	Chambre 1	
ELEMENT	DESCRIPTIF DU LABORATOIRE	DATE DE PRELEVEMENT	NOM DE L'OPERATEUR
Enduit / Peinture béton	Enduit plâtreux blanc en vrac + peinture non séparable + carton non séparable	01/08/2018	BEDEL Gaetan
LOCALISATION		RESULTAT	
Mur B		Amiante détecté (Chrysotile)

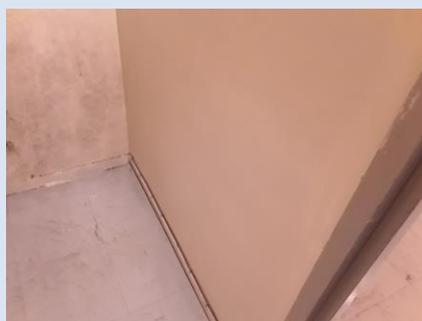
PRELEVEMENT : 62LAE1301P005			
NOM DU CLIENT	NUMERO DU DOSSIER	PIECE OU LOCAL	
OPH77	62LAE1301 01/08/2018	Cellier 2	
ELEMENT	DESCRIPTIF DU LABORATOIRE	DATE DE PRELEVEMENT	NOM DE L'OPERATEUR
Enduit / Peinture	Enduit plâtreux blanc en vrac + peinture non séparable + carton non séparable	01/08/2018	BEDEL Gaetan
LOCALISATION		RESULTAT	
Mur D		Amiante non détecté

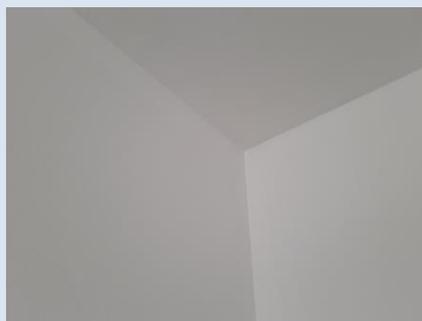
PRELEVEMENT : 62LAE1301P006			
NOM DU CLIENT	NUMERO DU DOSSIER	PIECE OU LOCAL	
OPH77	62LAE1301 01/08/2018	Séjour	
ELEMENT	DESCRIPTIF DU LABORATOIRE	DATE DE PRELEVEMENT	NOM DE L'OPERATEUR
Enduit / Peinture béton	Enduit plâtreux blanc en vrac + peintures multiples non séparable	01/08/2018	BEDEL Gaetan
LOCALISATION		RESULTAT	
Plafond		Amiante non détecté
