Rapport de mission de repérage des matériaux et produits contenant de l'amiante avant réalisation de travaux

39 RUE J. MOULIN

77000 MELUN

RAPPORT N° :	62LAF0104	Laboratoire d'Analyses :	ITGA
Repérage réalisé le :	18/09/2018	Adresse laboratoire :	3 RUE ARMAND HERPIN LACROIX - CS 46537 35065 RENNES CEDEX
Accompagnateur :		Numéro d'accréditation :	1-5967
Par :	Alain LEITE LOPES	Organisme d'assurance professionnelle :	AXA France
N° certificat :	CPDI4715	Adresse assurance :	313 Terrasses de l'Arche 92727 NANTERRE CEDEX
Date d'obtention :	17/01/2018	N° de contrat d'assurance :	10063271004
Organisme certificateur	I.Cert Parc EDONIA - Bâtiment G - Rue de la Terre Victoria - 35760 Saint-Grégoire	Date de validité :	31/12/2018

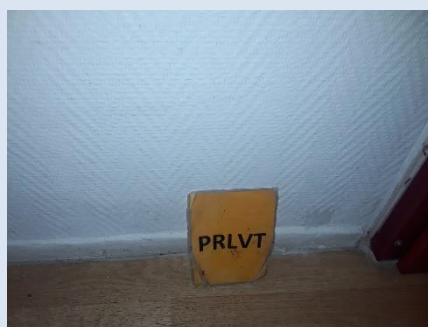
PRELEVEMENT : 62LAF0104P001			
NOM DU CLIENT	NUMERO DU DOSSIER		PIECE OU LOCAL
OPH77	62LAF0104 18/09/2018		Entrée
ELEMENT	DESCRIPTIF DU LABORATOIRE	DATE DE PRELEVEMENT	NOM DE L'OPERATEUR
Béton	Enduit plâtreux blanc en vrac non séparable + toile fibreuse blanche non séparable + peintures multiples non séparable	18/09/2018	LEITE LOPES Alain
LOCALISATION		RESULTAT	
Mur F		Amiante non détecté

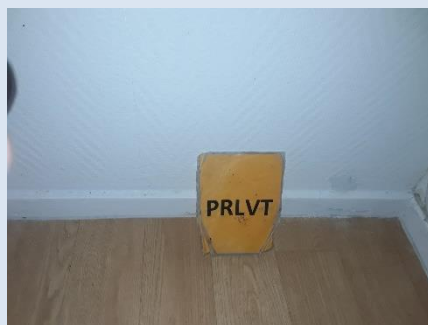
PIECE	ETAGE	ELEMENTS	DESRIPTIF LABORATOIRE	REPERAGE	Echantillon	METHODE	ETAT	RESULTAT
Chambre 2		Isolant	Enduit plâtreux blanc en vrac non séparable + papier non séparable + peinture non séparable	Mur B	62LAF0104P002	RESULTAT ANALYSE	BON ETAT	Amiante détecté (Chrysotile)
Cuisine		Isolant	Enduit plâtreux blanc en vrac non séparable + papier non séparable + peinture non séparable	Mur C	62LAF0104P002	ZSO	BON ETAT	Amiante détecté (Chrysotile)
Débarras		Isolant	Enduit plâtreux blanc en vrac non séparable + papier non séparable + peinture non séparable	Mur B	62LAF0104P002	ZSO	BON ETAT	Amiante détecté (Chrysotile)
Buanderie		Isolant	Enduit plâtreux blanc en vrac non séparable + papier non séparable + peinture non séparable	Mur E	62LAF0104P002	ZSO	BON ETAT	Amiante détecté (Chrysotile)
Chambre 2		Isolant	Enduit plâtreux blanc en vrac non séparable + papier non séparable + peinture non séparable	Mur B	62LAF0104P002	ZSO	BON ETAT	Amiante détecté (Chrysotile)

PRELEVEMENT : 62LAF0104P002			
NOM DU CLIENT	NUMERO DU DOSSIER		PIECE OU LOCAL
OPH77	62LAF0104 18/09/2018		Chambre 2
ELEMENT	DESCRIPTIF DU LABORATOIRE	DATE DE PRELEVEMENT	NOM DE L'OPERATEUR
Isolant	Enduit plâtreux blanc en vrac non séparable + papier non séparable + peinture non séparable	18/09/2018	LEITE LOPES Alain
LOCALISATION		RESULTAT	
Mur B		Amiante détecté (Chrysotile)

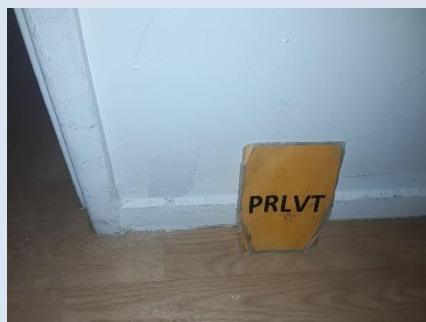
PRELEVEMENT : 62LAF0104P004			
NOM DU CLIENT	NUMERO DU DOSSIER	PIECE OU LOCAL	
OPH77	62LAF0104 18/09/2018	Placard	
ELEMENT	DESCRIPTIF DU LABORATOIRE	DATE DE PRELEVEMENT	NOM DE L'OPERATEUR
Enduit	Enduit plâtreux blanc en vrac non séparable + carton non séparable + peinture non séparable	18/09/2018	LEITE LOPES Alain
LOCALISATION		RESULTAT	
Mur D		Amiante non détecté

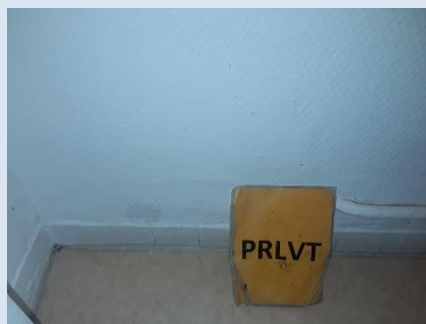
PRELEVEMENT : 62LAF0104P005			
NOM DU CLIENT	NUMERO DU DOSSIER	PIECE OU LOCAL	
OPH77	62LAF0104 18/09/2018	WC	
ELEMENT	DESCRIPTIF DU LABORATOIRE	DATE DE PRELEVEMENT	NOM DE L'OPERATEUR
Enduit	Enduit plâtreux blanc en vrac non séparable + toile fibreuse blanche non séparable + peintures multiples non séparable	18/09/2018	LEITE LOPES Alain
LOCALISATION		RESULTAT	
Mur B		Amiante non détecté
