Rapport de repérage des matériaux et produits contenant de l'amiante avant réalisation de travaux dans un immeuble bâti

1
39 RUE J. MOULIN
77000 MELUN

Date du rapport : 19/08/2020

62LAF0301 19/08/2020 - 15:32

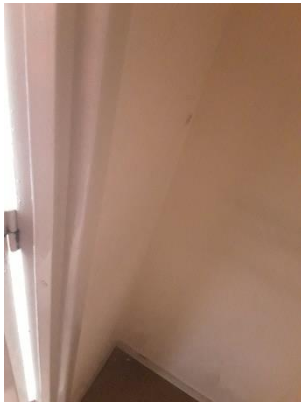
Identification : P008
Pièce et étage : Placard 1 R+3
Localisation : Mur A
Parties d'ouvrages ou de composants : Cloisons sèches (assemblées, préfabriquées) (Enduit / Peinture plaque de plâtre)
Descriptif Laboratoire : Peintures multiples non séparable + matériau plâtreux blanc avec couche cartonnée + matériau plâtreux beige avec couche en papier non séparable
Résultat (justification) : Amiante détecté (RESULTAT ANALYSE)
