Rapport de mission de repérage des matériaux et produits contenant de l'amiante avant réalisation de travaux

39 RUE J. MOULIN

77000 MELUN

RAPPORT N° :	62LAF0403	Laboratoire d'Analyses :	ITGA
Repérage réalisé le :	17/04/2018	Adresse laboratoire :	3 RUE ARMAND HERPIN LACROIX - CS 46537 35065 RENNES CEDEX
Accompagnateur :		Numéro d'accréditation :	1-5967
Par :	Gaetan BEDEL	Organisme d'assurance professionnelle :	AXA France
N° certificat :	CPDI3869	Adresse assurance :	313 Terrasses de l'Arche 92727 NANTERRE CEDEX
Date d'obtention :	22/04/2016	N° de contrat d'assurance :	10063271004
Organisme certificateur	I.CERT PARC EDONIA - BAT G - RUE DE LA TERRE VICTORIA - 35760 SAINT GREGOIRE	Date de validité :	31/12/2018

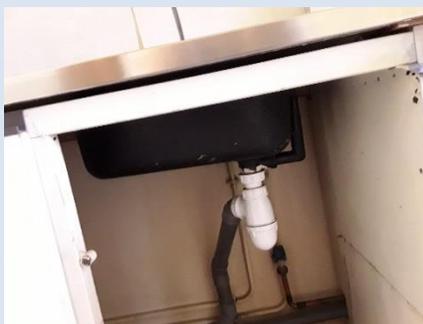
PRELEVEMENT : 62LAF0403P001			
NOM DU CLIENT	NUMERO DU DOSSIER		PIECE OU LOCAL
OPH77	62LAF0403 17/04/2018		Cuisine
ELEMENT	DESCRIPTIF DU LABORATOIRE	DATE DE PRELEVEMENT	NOM DE L'OPERATEUR
Revêtement bitumineux / Peinture	Peinture bitumineuse en vrac	17/04/2018	BEDEL Gaetan
LOCALISATION		RESULTAT	
Sous évier		Amiante détecté (Chrysotile)

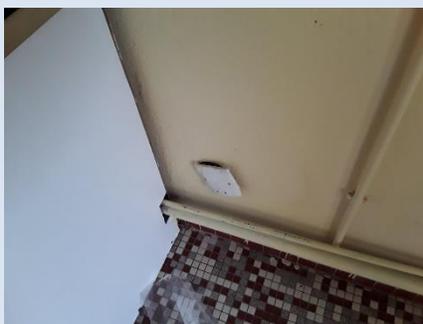
PRELEVEMENT : 62LAF0403P002			
NOM DU CLIENT	NUMERO DU DOSSIER		PIECE OU LOCAL
OPH77	62LAF0403 17/04/2018		Cuisine
ELEMENT	DESCRIPTIF DU LABORATOIRE	DATE DE PRELEVEMENT	NOM DE L'OPERATEUR
Enduit / Peinture béton	Enduit plâtreux blanc en faible quantité en vrac + peinture non séparable	17/04/2018	BEDEL Gaetan
LOCALISATION		RESULTAT	
Mur B		Amiante détecté (Chrysotile)

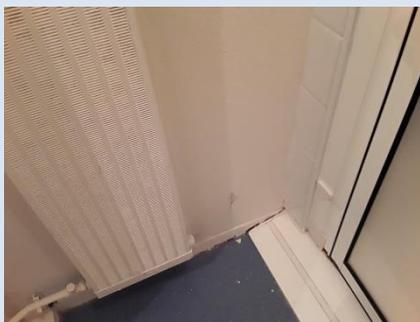
PRELEVEMENT : 62LAF0403P003			
NOM DU CLIENT	NUMERO DU DOSSIER	PIECE OU LOCAL	
OPH77	62LAF0403 17/04/2018	Salle de bains	
ELEMENT	DESCRIPTIF DU LABORATOIRE	DATE DE PRELEVEMENT	NOM DE L'OPERATEUR
Enduit / Peinture	Enduit plâtreux blanc en vrac + peintures multiples non séparable	17/04/2018	BEDEL Gaetan
LOCALISATION		RESULTAT	
Mur A		Amiante non détecté

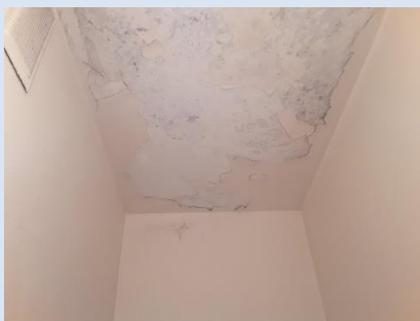
PRELEVEMENT : 62LAF0403P004			
NOM DU CLIENT	NUMERO DU DOSSIER	PIECE OU LOCAL	
OPH77	62LAF0403 17/04/2018	WC	
ELEMENT	DESCRIPTIF DU LABORATOIRE	DATE DE PRELEVEMENT	NOM DE L'OPERATEUR
Enduit / Peinture béton	Enduit plâtreux blanc en vrac + peinture non séparable	17/04/2018	BEDEL Gaetan
LOCALISATION		RESULTAT	
Plafonds		Amiante non détecté

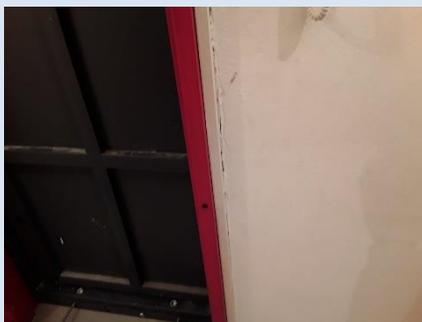
PRELEVEMENT : 62LAF0403P005			
NOM DU CLIENT	NUMERO DU DOSSIER		PIECE OU LOCAL
OPH77	62LAF0403 17/04/2018		Entrée
ELEMENT	DESCRIPTIF DU LABORATOIRE	DATE DE PRELEVEMENT	NOM DE L'OPERATEUR
Enduit / Peinture béton	Enduit plâtreux blanc en vrac + matériau gris en vrac non séparable + peinture non séparable	17/04/2018	BEDEL Gaetan
LOCALISATION		RESULTAT	
Mur D		Amiante non détecté

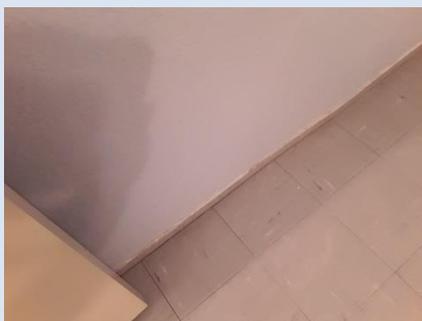
PRELEVEMENT : 62LAF0403P006			
NOM DU CLIENT	NUMERO DU DOSSIER		PIECE OU LOCAL
OPH77	62LAF0403 17/04/2018		Chambre 1
ELEMENT	DESCRIPTIF DU LABORATOIRE	DATE DE PRELEVEMENT	NOM DE L'OPERATEUR
Enduit / Peinture béton	Enduit plâtreux blanc en vrac + peinture non séparable	17/04/2018	BEDEL Gaetan
LOCALISATION		RESULTAT	
Mur A		Amiante non détecté

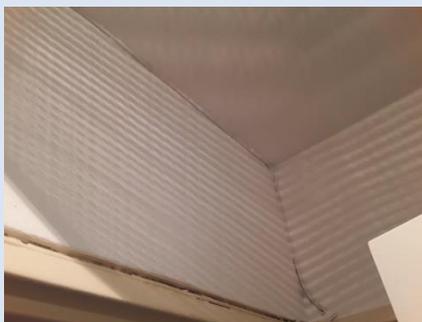
PRELEVEMENT : 62LAF0403P007			
NOM DU CLIENT	NUMERO DU DOSSIER		PIECE OU LOCAL
OPH77	62LAF0403 17/04/2018		Dégagement
ELEMENT	DESCRIPTIF DU LABORATOIRE	DATE DE PRELEVEMENT	NOM DE L'OPERATEUR
Enduit / Peinture béton	Enduit plâtreux blanc en vrac + peinture non séparable	17/04/2018	BEDEL Gaetan
LOCALISATION		RESULTAT	
Plafonds		Amiante non détecté

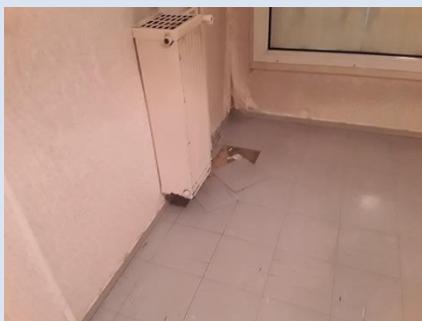
PRELEVEMENT : 62LAF0403P008			
NOM DU CLIENT	NUMERO DU DOSSIER		PIECE OU LOCAL
OPH77	62LAF0403 17/04/2018		Chambre 2
ELEMENT	DESCRIPTIF DU LABORATOIRE	DATE DE PRELEVEMENT	NOM DE L'OPERATEUR
Dalle de sol	Revêtement cassant gris + colle polymère jaune avec poussières non séparable + ragréage gris + sous couche de ragréage blanche non séparable	17/04/2018	BEDEL Gaetan
LOCALISATION		RESULTAT	
Sols		Amiante non détecté

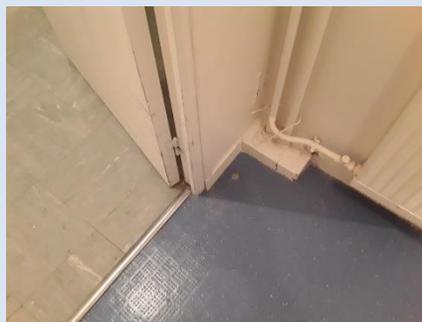
PRELEVEMENT : 62LAF0403P009			
NOM DU CLIENT	NUMERO DU DOSSIER	PIECE OU LOCAL	
OPH77	62LAF0403 17/04/2018	Salle de bains	
ELEMENT	DESCRIPTIF DU LABORATOIRE	DATE DE PRELEVEMENT	NOM DE L'OPERATEUR
Revêtement souple	Revêtement souple bleu + colle polymère jaune avec poussières + matériau gris hétérogène + matériau compact rouge + matériau compact beige	17/04/2018	BEDEL Gaetan
LOCALISATION		RESULTAT	
Sol		Amiante non détecté

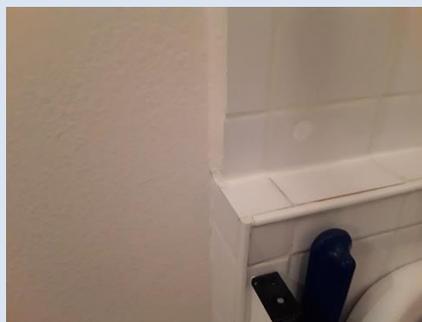
PRELEVEMENT : 62LAF0403P010			
NOM DU CLIENT	NUMERO DU DOSSIER	PIECE OU LOCAL	
OPH77	62LAF0403 17/04/2018	Salle de bains	
ELEMENT	DESCRIPTIF DU LABORATOIRE	DATE DE PRELEVEMENT	NOM DE L'OPERATEUR
Faïence 1	Colle beige avec poussières non séparable + couche plâtreuse blanche en vrac + carrelage	17/04/2018	BEDEL Gaetan
LOCALISATION		RESULTAT	
Mur A		Amiante non détecté

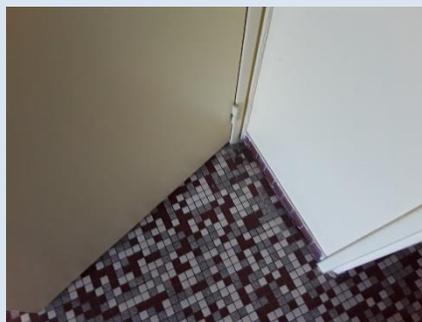
PRELEVEMENT : 62LAF0403P011			
NOM DU CLIENT	NUMERO DU DOSSIER	PIECE OU LOCAL	
OPH77	62LAF0403 17/04/2018	Cuisine	
ELEMENT	DESCRIPTIF DU LABORATOIRE	DATE DE PRELEVEMENT	NOM DE L'OPERATEUR
Carrelage	Colle grise avec poussières non séparable + joint cassant gris + carrelage	17/04/2018	BEDEL Gaetan
LOCALISATION		RESULTAT	
Sol		Amiante non détecté

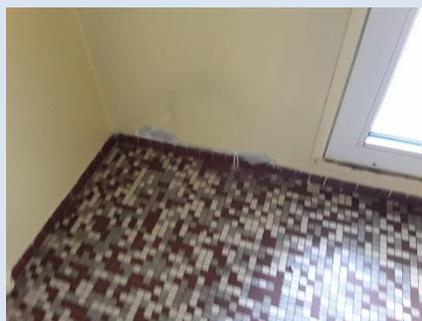
PRELEVEMENT : 62LAF0403P012			
NOM DU CLIENT	NUMERO DU DOSSIER	PIECE OU LOCAL	
OPH77	62LAF0403 17/04/2018	Cuisine	
ELEMENT	DESCRIPTIF DU LABORATOIRE	DATE DE PRELEVEMENT	NOM DE L'OPERATEUR
Plinthes	Colle beige avec poussières + carrelage	17/04/2018	BEDEL Gaetan
LOCALISATION		RESULTAT	
Mur C		Amiante non détecté
