Rapport de mission de repérage des matériaux et produits contenant de l'amiante avant réalisation de travaux

39 RUE J. MOULIN

77000 MELUN

RAPPORT N° :	62LAF0701	Laboratoire d'Analyses :	ITGA
Repérage réalisé le :	18/09/2018	Adresse laboratoire :	3 RUE ARMAND HERPIN LACROIX - CS 46537 35065 RENNES CEDEX
Accompagnateur :		Numéro d'accréditation :	1-5967
Par :	Alain LEITE LOPES	Organisme d'assurance professionnelle :	AXA France
N° certificat :	CPDI4715	Adresse assurance :	313 Terrasses de l'Arche 92727 NANTERRE CEDEX
Date d'obtention :	17/01/2018	N° de contrat d'assurance :	10063271004
Organisme certificateur	I.Cert Parc EDONIA - Bâtiment G - Rue de la Terre Victoria - 35760 Saint-Grégoire	Date de validité :	31/12/2018

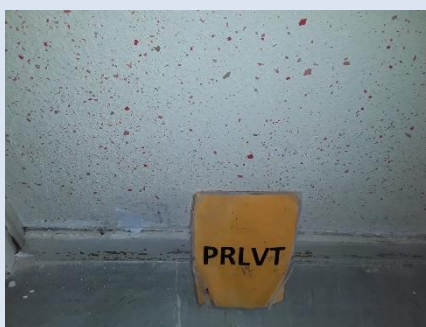
PRELEVEMENT : 62LAF0701P001			
NOM DU CLIENT	NUMERO DU DOSSIER		PIECE OU LOCAL
OPH77	62LAF0701 18/09/2018		Entrée
ELEMENT	DESCRIPTIF DU LABORATOIRE	DATE DE PRELEVEMENT	NOM DE L'OPERATEUR
Béton	Matériau blanc en vrac non séparable + peintures multiples non séparable + matériau gris en vrac non séparable	18/09/2018	LEITE LOPES Alain
LOCALISATION		RESULTAT	
Mur D		Amiante non détecté

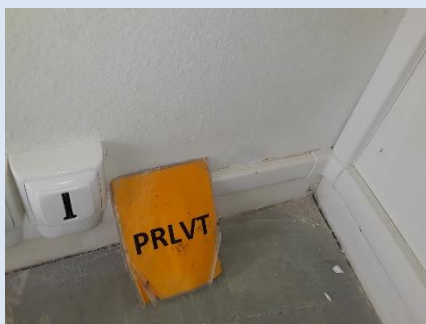
PRELEVEMENT : 62LAF0701P002			
NOM DU CLIENT	NUMERO DU DOSSIER		PIECE OU LOCAL
OPH77	62LAF0701 18/09/2018		Séjour
ELEMENT	DESCRIPTIF DU LABORATOIRE	DATE DE PRELEVEMENT	NOM DE L'OPERATEUR
Isolant	Matériau plâtreux blanc en vrac + peinture en faible quantité non séparable + matériau cartonné en faible quantité non séparable	18/09/2018	LEITE LOPES Alain
LOCALISATION		RESULTAT	
Mur C		Amiante non détecté

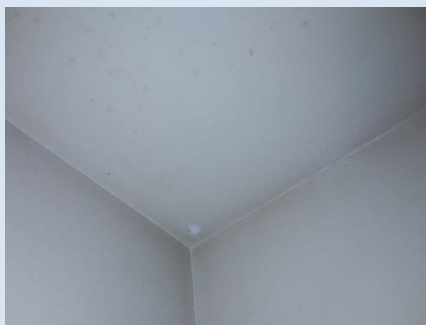
PRELEVEMENT : 62LAF0701P003

NOM DU CLIENT	NUMERO DU DOSSIER	PIECE OU LOCAL	
OPH77	62LAF0701 18/09/2018	Salle de bains	
ELEMENT	DESCRIPTIF DU LABORATOIRE	DATE DE PRELEVEMENT	NOM DE L'OPERATEUR
Enduit / Peinture béton	Enduit plâtreux blanc en vrac + peintures multiples non séparable	18/09/2018	LEITE LOPES Alain
LOCALISATION		RESULTAT	
Plafond		Amiante non détecté

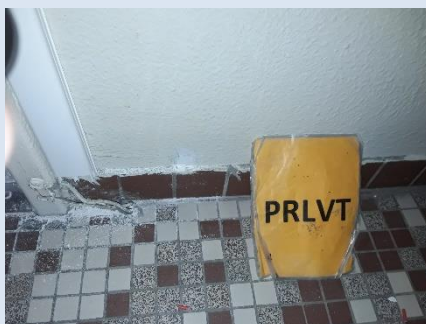
PRELEVEMENT : 62LAF0701P004

NOM DU CLIENT	NUMERO DU DOSSIER	PIECE OU LOCAL	
OPH77	62LAF0701 18/09/2018	Salle de bains	
ELEMENT	DESCRIPTIF DU LABORATOIRE	DATE DE PRELEVEMENT	NOM DE L'OPERATEUR
Enduit	Enduit plâtreux blanc en vrac + peinture avec poussières non séparable	18/09/2018	LEITE LOPES Alain
LOCALISATION		RESULTAT	
Mur D		Amiante non détecté

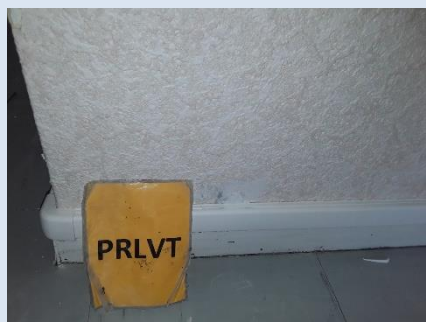
PRELEVEMENT : 62LAF0701P005			
NOM DU CLIENT	NUMERO DU DOSSIER	PIECE OU LOCAL	
OPH77	62LAF0701 18/09/2018	Chambre 2	
ELEMENT	DESCRIPTIF DU LABORATOIRE	DATE DE PRELEVEMENT	NOM DE L'OPERATEUR
Enduit	Enduit plâtreux blanc en vrac + peinture en faible quantité non séparable + carton en faible quantité non séparable	18/09/2018	LEITE LOPES Alain
LOCALISATION		RESULTAT	
Mur B		Amiante non détecté

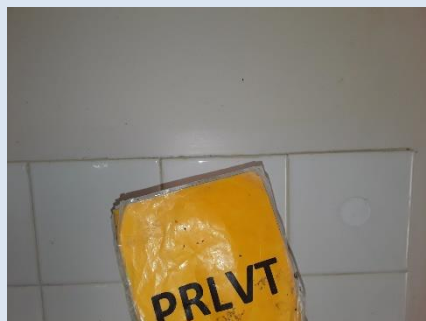
PRELEVEMENT : 62LAF0701P006			
NOM DU CLIENT	NUMERO DU DOSSIER	PIECE OU LOCAL	
OPH77	62LAF0701 18/09/2018	Cuisine	
ELEMENT	DESCRIPTIF DU LABORATOIRE	DATE DE PRELEVEMENT	NOM DE L'OPERATEUR
Faïence 1	Colle beige non séparable + peinture non séparable + couche plâtreuse blanche en vrac non séparable + carrelage	18/09/2018	LEITE LOPES Alain
LOCALISATION		RESULTAT	
Mur B		Amiante non détecté
