Rapport de mission de repérage des matériaux et produits contenant de l'amiante avant réalisation de travaux

39 RUE J. MOULIN

77000 MELUN

RAPPORT N° :	62LAF0802	Laboratoire d'Analyses :	ITGA
Repérage réalisé le :	15/05/2018	Adresse laboratoire :	3 RUE ARMAND HERPIN LACROIX - CS 46537 35065 RENNES CEDEX
Accompagnateur :		Numéro d'accréditation :	1-5967
Par :	Gaetan BEDEL	Organisme d'assurance professionnelle :	AXA France
N° certificat :	CPDI3869	Adresse assurance :	313 Terrasses de l'Arche 92727 NANTERRE CEDEX
Date d'obtention :	22/04/2016	N° de contrat d'assurance :	10063271004
Organisme certificateur	I.CERT PARC EDONIA - BAT G - RUE DE LA TERRE VICTORIA - 35760 SAINT GREGOIRE	Date de validité :	31/12/2018

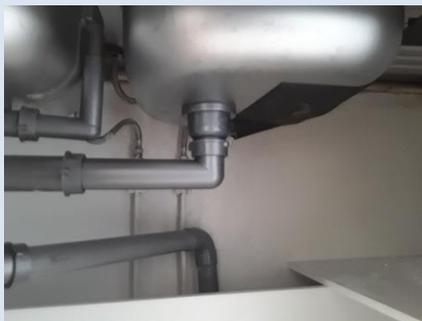
PRELEVEMENT : 62LAF0802P001			
NOM DU CLIENT	NUMERO DU DOSSIER		PIECE OU LOCAL
OPH77	62LAF0802 15/05/2018		Cuisine
ELEMENT	DESCRIPTIF DU LABORATOIRE	DATE DE PRELEVEMENT	NOM DE L'OPERATEUR
Revêtement bitumineux	Matériau bitumineux noir	15/05/2018	BEDEL Gaetan
LOCALISATION		RESULTAT	
Sous évier		Amiante non détecté

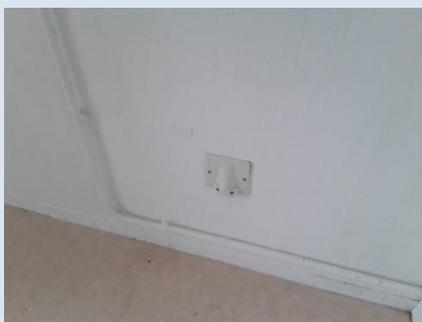
PRELEVEMENT : 62LAF0802P002			
NOM DU CLIENT	NUMERO DU DOSSIER		PIECE OU LOCAL
OPH77	62LAF0802 15/05/2018		Cuisine
ELEMENT	DESCRIPTIF DU LABORATOIRE	DATE DE PRELEVEMENT	NOM DE L'OPERATEUR
Enduit / Peinture béton	Matériau gris en faible quantité non séparable + enduit plâtreux blanc en vrac non séparable + peintures multiples non séparable	15/05/2018	BEDEL Gaetan
LOCALISATION		RESULTAT	
Mur B		Amiante non détecté

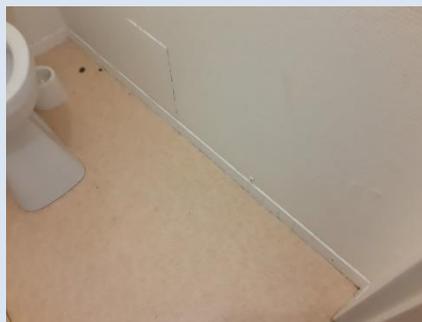
PRELEVEMENT : 62LAF0802P003			
NOM DU CLIENT	NUMERO DU DOSSIER	PIECE OU LOCAL	
OPH77	62LAF0802 15/05/2018	WC	
ELEMENT	DESCRIPTIF DU LABORATOIRE	DATE DE PRELEVEMENT	NOM DE L'OPERATEUR
Enduit / Peinture	Enduit plâtreux blanc non séparable + toile fibreuse blanche en faible quantité non séparable + peintures multiples en vrac non séparable	15/05/2018	BEDEL Gaetan
LOCALISATION		RESULTAT	
Mur C		Amiante non détecté

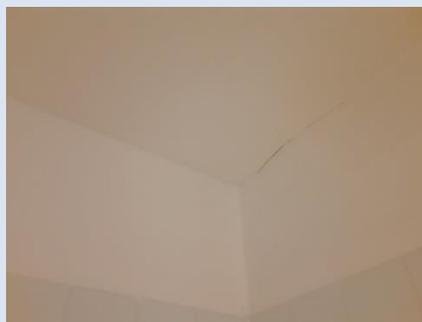
PRELEVEMENT : 62LAF0802P004			
NOM DU CLIENT	NUMERO DU DOSSIER	PIECE OU LOCAL	
OPH77	62LAF0802 15/05/2018	Salle de bains	
ELEMENT	DESCRIPTIF DU LABORATOIRE	DATE DE PRELEVEMENT	NOM DE L'OPERATEUR
Enduit / Peinture béton	Enduit plâtreux blanc en vrac non séparable + peintures multiples non séparable	15/05/2018	BEDEL Gaetan
LOCALISATION		RESULTAT	
Plafond		Amiante non détecté

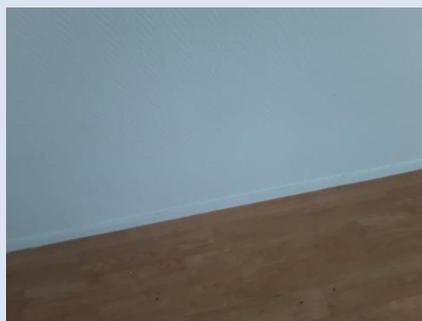
PRELEVEMENT : 62LAF0802P005			
NOM DU CLIENT	NUMERO DU DOSSIER	PIECE OU LOCAL	
OPH77	62LAF0802 15/05/2018	Chambre 1	
ELEMENT	DESCRIPTIF DU LABORATOIRE	DATE DE PRELEVEMENT	NOM DE L'OPERATEUR
Enduit / Peinture béton	Enduit plâtreux blanc en vrac non séparable + toile fibreuse blanche en faible quantité non séparable + peintures multiples non séparable	15/05/2018	BEDEL Gaetan
LOCALISATION		RESULTAT	
Mur A		Amiante non détecté

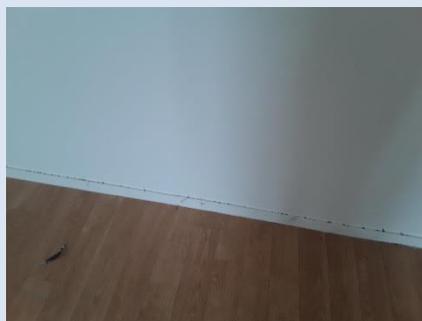
PRELEVEMENT : 62LAF0802P006			
NOM DU CLIENT	NUMERO DU DOSSIER	PIECE OU LOCAL	
OPH77	62LAF0802 15/05/2018	Chambre 2	
ELEMENT	DESCRIPTIF DU LABORATOIRE	DATE DE PRELEVEMENT	NOM DE L'OPERATEUR
Enduit / Peinture	Enduit plâtreux blanc en vrac non séparable + peintures multiples non séparable	15/05/2018	BEDEL Gaetan
LOCALISATION		RESULTAT	
Mur C		Amiante non détecté

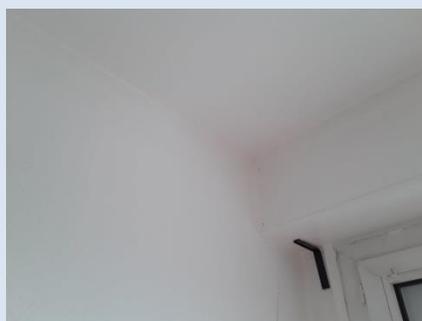
PRELEVEMENT : 62LAF0802P007			
NOM DU CLIENT	NUMERO DU DOSSIER	PIECE OU LOCAL	
OPH77	62LAF0802 15/05/2018	Séjour	
ELEMENT	DESCRIPTIF DU LABORATOIRE	DATE DE PRELEVEMENT	NOM DE L'OPERATEUR
Enduit / Peinture béton	Enduit beige en vrac non séparable + peintures multiples non séparable	15/05/2018	BEDEL Gaetan
LOCALISATION		RESULTAT	
Plafond		Amiante non détecté

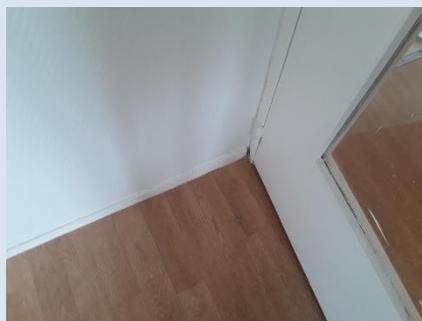
PRELEVEMENT : 62LAF0802P008			
NOM DU CLIENT	NUMERO DU DOSSIER	PIECE OU LOCAL	
OPH77	62LAF0802 15/05/2018	Séjour	
ELEMENT	DESCRIPTIF DU LABORATOIRE	DATE DE PRELEVEMENT	NOM DE L'OPERATEUR
Revêtement souple	Revêtement souple marron + colle polymère jaune non séparable + ragréage gris en vrac non séparable	15/05/2018	BEDEL Gaetan
LOCALISATION		RESULTAT	
Sol		Amiante non détecté

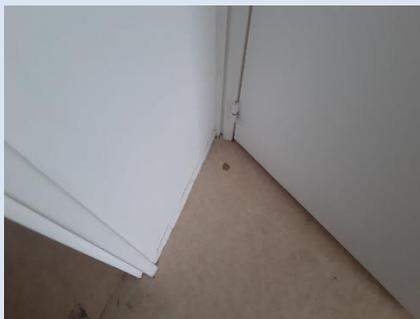
PRELEVEMENT : 62LAF0802P009			
NOM DU CLIENT	NUMERO DU DOSSIER	PIECE OU LOCAL	
OPH77	62LAF0802 15/05/2018	Cuisine	
ELEMENT	DESCRIPTIF DU LABORATOIRE	DATE DE PRELEVEMENT	NOM DE L'OPERATEUR
Revêtement souple	Revêtement souple beige + colle polymère jaune non séparable + ragréage gris non séparable	15/05/2018	BEDEL Gaetan
LOCALISATION		RESULTAT	
Sol		Amiante non détecté

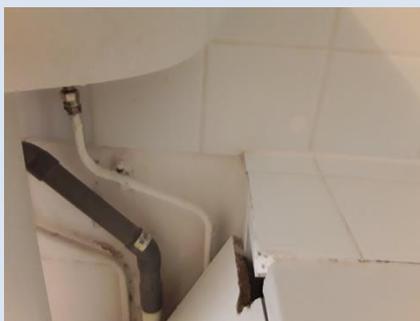
PRELEVEMENT : 62LAF0802P010			
NOM DU CLIENT	NUMERO DU DOSSIER	PIECE OU LOCAL	
OPH77	62LAF0802 15/05/2018	Salle de bains	
ELEMENT	DESCRIPTIF DU LABORATOIRE	DATE DE PRELEVEMENT	NOM DE L'OPERATEUR
Faïence 1	Colle beige + carrelage	15/05/2018	BEDEL Gaetan
LOCALISATION		RESULTAT	
Mur A		Amiante non détecté
