Rapport de mission de repérage des matériaux et produits contenant de l'amiante avant réalisation de travaux

Norme NF X 46-020 V .2017

39 Rue J Moulin - Logement 3 - ESC AF - R+9

RAPPORT N° :	62LAF0903	Laboratoire d'Analyses :	ITGA
Repérage réalisé le :	05/12/2019	Adresse laboratoire :	3 RUE ARMAND HERPIN LACROIX - CS 46537 35065 RENNES CEDEX
Accompagnateur :		Numéro d'accréditation :	1-5967
Par :	Lionel HOZE	Organisme d'assurance professionnelle :	AXA France
N° certificat :	C041-SE09-2017	Adresse assurance :	313 Terrasses de l'Arche 92727 NANTERRE CEDEX
Date d'obtention :	07/11/2017	N° de contrat d'assurance :	10158549604
Organisme certificateur	Qualit'Compétences Certifications 16 rue Villas - 57100 THIONVILLE	Date de validité :	31/12/2019

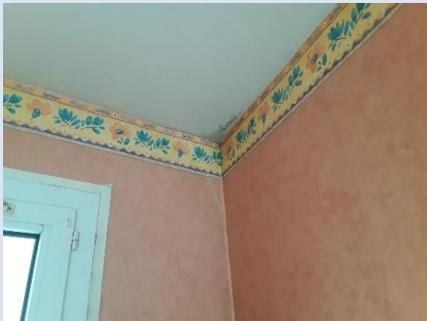
PRELEVEMENT : 62LAF0903P001			
NOM DU CLIENT	NUMERO DU DOSSIER		PIECE OU LOCAL
HABITAT 77-OPH DE SEINE ET MARNE	62LAF0903 05/12/2019		Séjour (R+9)
ELEMENT	DESCRIPTIF DU LABORATOIRE	DATE DE PRELEVEMENT	NOM DE L'OPERATEUR
Enduit / Peinture	Peinture non séparable + enduit plâtreux blanc en vrac	05/12/2019	HOZE Lionel
LOCALISATION		RESULTAT	
Plafond		Amiante non détecté	
EMPLACEMENT

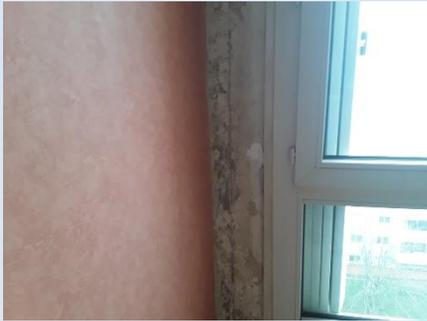
PRELEVEMENT : 62LAF0903P002			
NOM DU CLIENT	NUMERO DU DOSSIER		PIECE OU LOCAL
HABITAT 77-OPH DE SEINE ET MARNE	62LAF0903 05/12/2019		Séjour (R+9)
ELEMENT	DESCRIPTIF DU LABORATOIRE	DATE DE PRELEVEMENT	NOM DE L'OPERATEUR
Enduit / Peinture	Peintures multiples en vrac non séparable + matériau blanc en vrac non séparable	05/12/2019	HOZE Lionel
LOCALISATION		RESULTAT	
Mur D		Amiante non détecté	
EMPLACEMENT

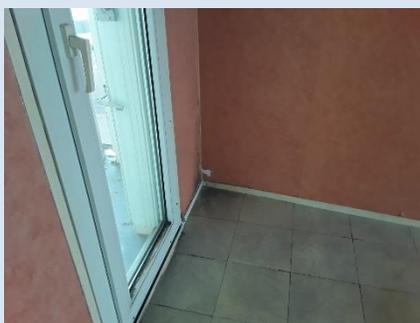
PIECE	ETAGE	ELEMENTS	DESCRIPTIF LABORATOIRE	Echantillon	REPERAGE	ETAT	RESULTAT
Séjour	R+9	Enduit / Calicot	Peintures multiples non séparable + enduit plâtreux blanc en vrac avec couche cartonnée et poussières	62LAF0903P003	Mur B	BON ETAT	Amiante détecté (Chrysotile)

PRELEVEMENT : 62LAF0903P003			
NOM DU CLIENT	NUMERO DU DOSSIER	PIECE OU LOCAL	
HABITAT 77-OPH DE SEINE ET MARNE	62LAF0903 05/12/2019	Séjour (R+9)	
ELEMENT	DESCRIPTIF DU LABORATOIRE	DATE DE PRELEVEMENT	NOM DE L'OPERATEUR
Enduit / Calicot	Peintures multiples non séparable + enduit plâtreux blanc en vrac avec couche cartonnée et poussières	05/12/2019	HOZE Lionel
LOCALISATION		RESULTAT	
Mur B		Amiante détecté (Chrysotile)

Fraction Analysée	Technique analytique (Méthode de préparation) et date d'analyse	Résultat	Variété d'amiante	Nombre de préparations
▶ Peintures multiples non séparable + enduit plâtreux blanc en vrac avec couche cartonnée et poussières	META (1) le 12/12/2019	Présence de fibres d'amiante	Chrysotile	1

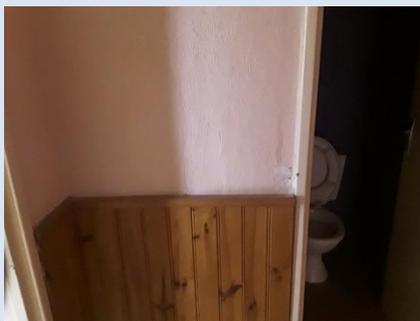
PRELEVEMENT : 62LAF0903P004			
NOM DU CLIENT	NUMERO DU DOSSIER	PIECE OU LOCAL	
HABITAT 77-OPH DE SEINE ET MARNE	62LAF0903 05/12/2019	Entrée (R+9)	
ELEMENT	DESCRIPTIF DU LABORATOIRE	DATE DE PRELEVEMENT	NOM DE L'OPERATEUR
Enduit / Peinture	Peinture non séparable + enduit plâtreux blanc en vrac + matériau compact gris hétérogène non séparable	05/12/2019	HOZE Lionel
LOCALISATION		RESULTAT	
Mur C		Amiante non détecté

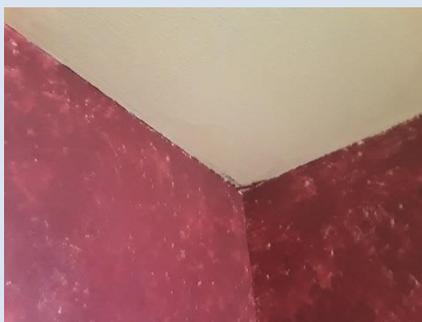
PRELEVEMENT : 62LAF0903P005			
NOM DU CLIENT	NUMERO DU DOSSIER	PIECE OU LOCAL	
HABITAT 77-OPH DE SEINE ET MARNE	62LAF0903 05/12/2019	Cuisine (R+9)	
ELEMENT	DESCRIPTIF DU LABORATOIRE	DATE DE PRELEVEMENT	NOM DE L'OPERATEUR
Enduit / Peinture	Peintures multiples non séparable + enduit plâtreux blanc en vrac	05/12/2019	HOZE Lionel
LOCALISATION		RESULTAT	
Plafond		Amiante non détecté

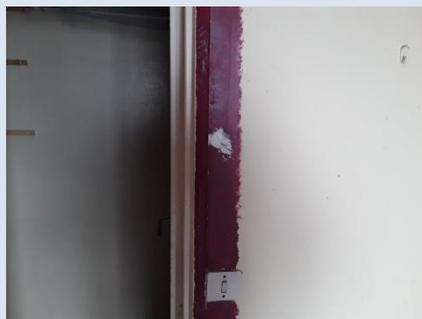
PRELEVEMENT : 62LAF0903P007			
NOM DU CLIENT	NUMERO DU DOSSIER	PIECE OU LOCAL	
HABITAT 77-OPH DE SEINE ET MARNE	62LAF0903 05/12/2019	Cuisine (R+9)	
ELEMENT	DESCRIPTIF DU LABORATOIRE	DATE DE PRELEVEMENT	NOM DE L'OPERATEUR
Enduit / Peinture	Peintures multiples	05/12/2019	HOZE Lionel
LOCALISATION		RESULTAT	
Mur A		Amiante non détecté

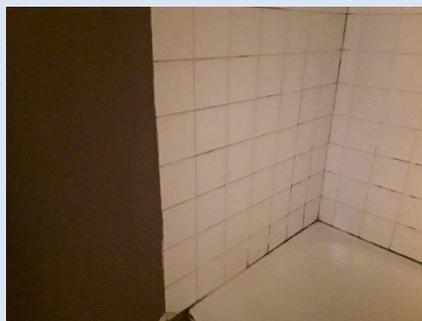
PRELEVEMENT : 62LAF0903P008			
NOM DU CLIENT	NUMERO DU DOSSIER	PIECE OU LOCAL	
HABITAT 77-OPH DE SEINE ET MARNE	62LAF0903 05/12/2019	Salle de bains 1 (R+9)	
ELEMENT	DESCRIPTIF DU LABORATOIRE	DATE DE PRELEVEMENT	NOM DE L'OPERATEUR
Colle faïence	Peintures multiples non séparable + carrelage + colle beige en faible quantité non séparable + matériau souple beige non séparable	05/12/2019	HOZE Lionel
LOCALISATION		RESULTAT	
Mur A		Amiante non détecté

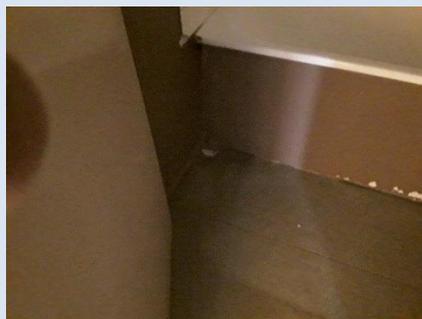
PRELEVEMENT : 62LAF0903P009			
NOM DU CLIENT	NUMERO DU DOSSIER	PIECE OU LOCAL	
HABITAT 77-OPH DE SEINE ET MARNE	62LAF0903 05/12/2019	Salle de bains 1 (R+9)	
ELEMENT	DESCRIPTIF DU LABORATOIRE	DATE DE PRELEVEMENT	NOM DE L'OPERATEUR
Colle	Revêtement souple beige	05/12/2019	HOZE Lionel
LOCALISATION		RESULTAT	
Sol		Fr1:Amiante non détecté

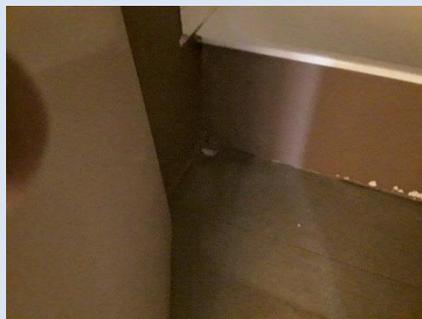
PRELEVEMENT : 62LAF0903P009			
NOM DU CLIENT	NUMERO DU DOSSIER	PIECE OU LOCAL	
HABITAT 77-OPH DE SEINE ET MARNE	62LAF0903 05/12/2019	Salle de bains 1 (R+9)	
ELEMENT	DESCRIPTIF DU LABORATOIRE	DATE DE PRELEVEMENT	NOM DE L'OPERATEUR
Colle	Colle polymère jaune non séparable + ragréage gris + couche beige non séparable	05/12/2019	HOZE Lionel
LOCALISATION		RESULTAT	
Sol		Fr2:Amiante non détecté

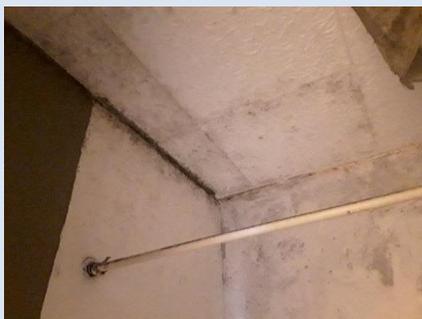
PRELEVEMENT : 62LAF0903P010			
NOM DU CLIENT	NUMERO DU DOSSIER	PIECE OU LOCAL	
HABITAT 77-OPH DE SEINE ET MARNE	62LAF0903 05/12/2019	Salle de bains 1 (R+9)	
ELEMENT	DESCRIPTIF DU LABORATOIRE	DATE DE PRELEVEMENT	NOM DE L'OPERATEUR
Dalle de polystyrènes	Polystyrène + colle beige non séparable	05/12/2019	HOZE Lionel
LOCALISATION		RESULTAT	
Plafond		Amiante non détecté
