Rapport de mission de repérage des matériaux et produits contenant de l'amiante avant réalisation de travaux

Norme NF X 46-020 V .2017

39 RUE JEAN MOULIN

RAPPORT N° :	62LAF1004	Laboratoire d'Analyses :	ITGA
Repérage réalisé le :	02/09/2019	Adresse laboratoire :	3 RUE ARMAND HERPIN LACROIX - CS 46537 35065 RENNES CEDEX
Accompagnateur :		Numéro d'accréditation :	1-5967
Par :	Mickaël JULIEN	Organisme d'assurance professionnelle :	AXA France
N° certificat :	CPDI 4129	Adresse assurance :	313 Terrasses de l'Arche 92727 NANTERRE CEDEX
Date d'obtention :	01/01/2017	N° de contrat d'assurance :	10158549604
Organisme certificateur	I.CERT Parc Edonia - Bâtiment G - Rue de la Terre Victoria - 35760 SAINT-GREGOIRE	Date de validité :	31/12/2019

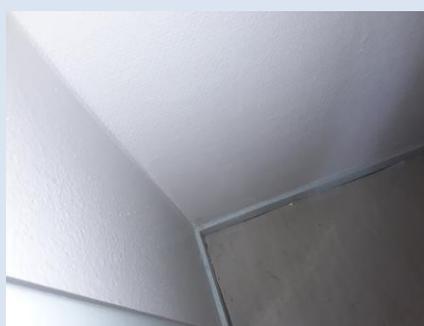
PRELEVEMENT : 62LAF1004P001			
NOM DU CLIENT	NUMERO DU DOSSIER		PIECE OU LOCAL
OPH77	62LAF1004 02/09/2019		Couloir (R+10)
ELEMENT	DESCRIPTIF DU LABORATOIRE	DATE DE PRELEVEMENT	NOM DE L'OPERATEUR
Enduit ciment	Peinture non séparable + toile fibreuse blanche non séparable + papier en faible quantité non séparable + enduit plâtreux beige en vrac	02/09/2019	JULIEN Mickaël
LOCALISATION		RESULTAT	
Mur A		Amiante détecté (Chrysotile)

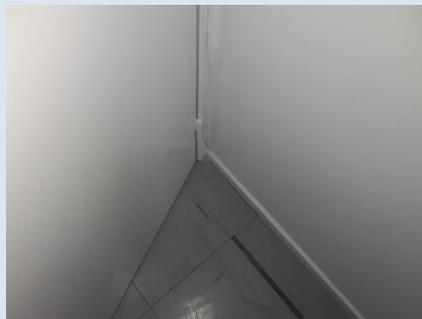
PRELEVEMENT : 62LAF1004P003			
NOM DU CLIENT	NUMERO DU DOSSIER	PIECE OU LOCAL	
OPH77	62LAF1004 02/09/2019	Chambre 2 (R+10)	
ELEMENT	DESCRIPTIF DU LABORATOIRE	DATE DE PRELEVEMENT	NOM DE L'OPERATEUR
Dalle de sol	Ragréage gris + matériau blanc non séparable	02/09/2019	JULIEN Mickaël
LOCALISATION		RESULTAT	
Sol		Fr1:Amiante non détecté

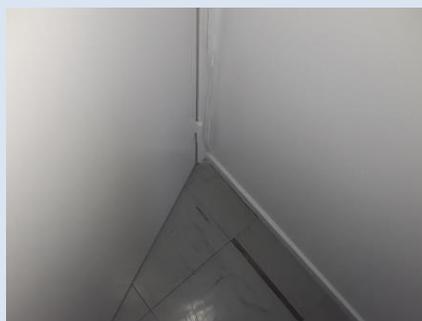
PRELEVEMENT : 62LAF1004P003			
NOM DU CLIENT	NUMERO DU DOSSIER	PIECE OU LOCAL	
OPH77	62LAF1004 02/09/2019	Chambre 2 (R+10)	
ELEMENT	DESCRIPTIF DU LABORATOIRE	DATE DE PRELEVEMENT	NOM DE L'OPERATEUR
Dalle de sol	Matériau compact gris hétérogène	02/09/2019	JULIEN Mickaël
LOCALISATION		RESULTAT	
Sol		Fr2:Amiante non détecté

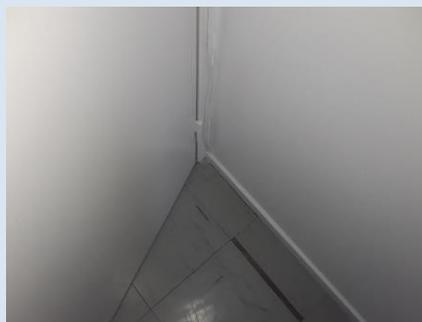
PRELEVEMENT : 62LAF1004P003			
NOM DU CLIENT	NUMERO DU DOSSIER	PIECE OU LOCAL	
OPH77	62LAF1004 02/09/2019	Chambre 2 (R+10)	
ELEMENT	DESCRIPTIF DU LABORATOIRE	DATE DE PRELEVEMENT	NOM DE L'OPERATEUR
Dalle de sol	Revêtement cassant gris + colle polymère jaune non séparable	02/09/2019	JULIEN Mickaël
LOCALISATION		RESULTAT	
Sol		Fr3:Amiante non détecté

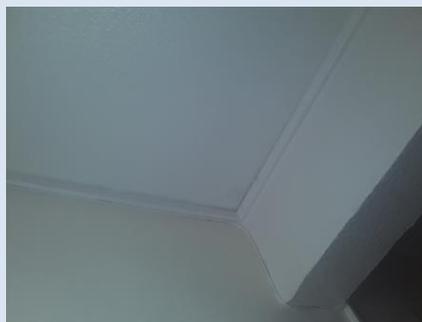
PRELEVEMENT : 62LAF1004P005			
NOM DU CLIENT	NUMERO DU DOSSIER	PIECE OU LOCAL	
OPH77	62LAF1004 02/09/2019	Entrée (R+10)	
ELEMENT	DESCRIPTIF DU LABORATOIRE	DATE DE PRELEVEMENT	NOM DE L'OPERATEUR
Enduit béton	Peintures multiples non séparable + enduit plâtreux blanc en vrac	02/09/2019	JULIEN Mickaël
LOCALISATION		RESULTAT	
Plafond		Amiante non détecté

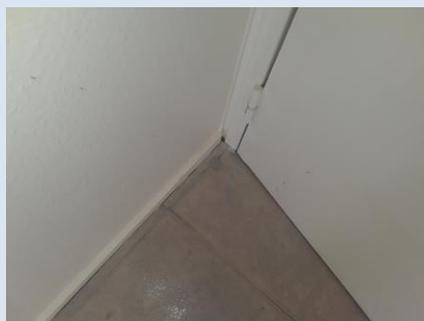
PRELEVEMENT : 62LAF1004P008			
NOM DU CLIENT	NUMERO DU DOSSIER	PIECE OU LOCAL	
OPH77	62LAF1004 02/09/2019	Séjour (R+10)	
ELEMENT	DESCRIPTIF DU LABORATOIRE	DATE DE PRELEVEMENT	NOM DE L'OPERATEUR
Dalle de sol	Moquette bleue avec couche bitumineuse	02/09/2019	JULIEN Mickaël
LOCALISATION		RESULTAT	
Sol		Fr1:Amiante non détecté

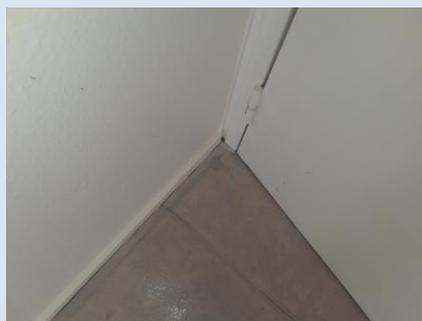
PRELEVEMENT : 62LAF1004P008			
NOM DU CLIENT	NUMERO DU DOSSIER	PIECE OU LOCAL	
OPH77	62LAF1004 02/09/2019	Séjour (R+10)	
ELEMENT	DESCRIPTIF DU LABORATOIRE	DATE DE PRELEVEMENT	NOM DE L'OPERATEUR
Dalle de sol	Revêtement cassant gris + colle polymère jaune avec couche souple non séparable + revêtement cassant beige non séparable	02/09/2019	JULIEN Mickaël
LOCALISATION		RESULTAT	
Sol		Fr2:Amiante non détecté

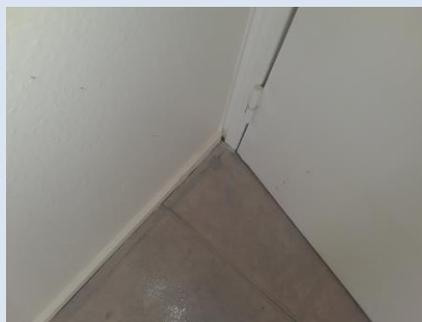
PRELEVEMENT : 62LAF1004P008			
NOM DU CLIENT	NUMERO DU DOSSIER	PIECE OU LOCAL	
OPH77	62LAF1004 02/09/2019	Séjour (R+10)	
ELEMENT	DESCRIPTIF DU LABORATOIRE	DATE DE PRELEVEMENT	NOM DE L'OPERATEUR
Dalle de sol	Colle polymère jaune non séparable + ragréage gris en faible quantité non séparable + matériau blanc	02/09/2019	JULIEN Mickaël
LOCALISATION		RESULTAT	
Sol		Fr3:Amiante non détecté

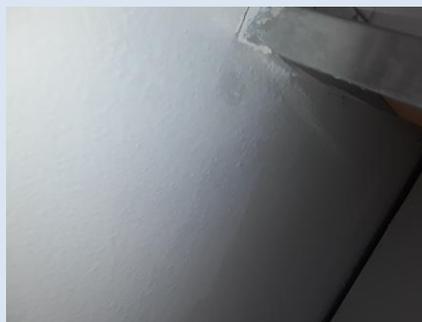
PRELEVEMENT : 62LAF1004P009			
NOM DU CLIENT	NUMERO DU DOSSIER		PIECE OU LOCAL
OPH77	62LAF1004 02/09/2019		Cuisine (R+10)
ELEMENT	DESCRIPTIF DU LABORATOIRE	DATE DE PRELEVEMENT	NOM DE L'OPERATEUR
Enduit béton	Peintures multiples non séparable + enduit plâtreux blanc en vrac	02/09/2019	JULIEN Mickaël
LOCALISATION		RESULTAT	
Mur B		Amiante non détecté
