## Rapport de mission de repérage des matériaux et produits contenant de l'amiante avant réalisation de travaux

58 BOULEVARD DE L'ALMONT

MODULE 62LAG0101  
77000 MELUN

RAPPORT N° :	62LAG0101	Laboratoire d'Analyses :	ITGA
Repérage réalisé le :	17/04/2019	Adresse laboratoire :	3 RUE ARMAND HERPIN LACROIX - CS 46537 35065 RENNES CEDEX
Accompagnateur :		Numéro d'accréditation :	1-5967
Par :	Tristan BRUNOT	Organisme d'assurance professionnelle :	AXA France
N° certificat :	CPDI 3541	Adresse assurance :	313 Terrasses de l'Arche 92727 NANTERRE CEDEX
Date d'obtention :	27/12/2017	N° de contrat d'assurance :	10158549604
Organisme certificateur	I.CERT PARC EDONIA - BAT G - RUE DE LA TERRE VICTORIA - 35760 SAINT GREGOIRE	Date de validité :	31/12/2019

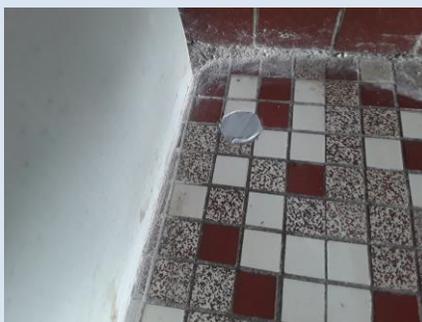
PRELEVEMENT : 62LAG0101P001			
NOM DU CLIENT	NUMERO DU DOSSIER	PIECE OU LOCAL	
OPH77	62LAG0101 17/04/2019	Cuisine (RC)	
ELEMENT	DESCRIPTIF DU LABORATOIRE	DATE DE PRELEVEMENT	NOM DE L'OPERATEUR
Colle carrelage	Colle beige hétérogène avec poussières	17/04/2019	BRUNOT Tristan
LOCALISATION		RESULTAT	
Sol		Fr1:Amiante non détecté

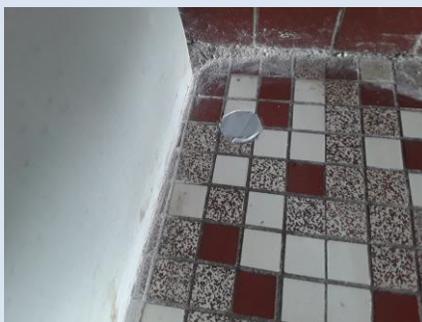
PRELEVEMENT : 62LAG0101P001			
NOM DU CLIENT	NUMERO DU DOSSIER	PIECE OU LOCAL	
OPH77	62LAG0101 17/04/2019	Cuisine (RC)	
ELEMENT	DESCRIPTIF DU LABORATOIRE	DATE DE PRELEVEMENT	NOM DE L'OPERATEUR
Colle carrelage	Joint cassant gris non séparable + carrelage non séparable + carrelage	17/04/2019	BRUNOT Tristan
LOCALISATION		RESULTAT	
Sol		Fr2:Amiante non détecté

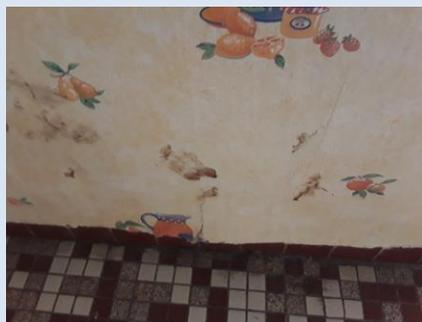
PRELEVEMENT : 62LAG0101P002			
NOM DU CLIENT	NUMERO DU DOSSIER		PIECE OU LOCAL
OPH77	62LAG0101 17/04/2019		Cuisine (RC)
ELEMENT	DESCRIPTIF DU LABORATOIRE	DATE DE PRELEVEMENT	NOM DE L'OPERATEUR
Enduit	Enduit plâtreux blanc en vrac avec poussières + peintures multiples en vrac non séparable	17/04/2019	BRUNOT Tristan
LOCALISATION		RESULTAT	
Mur B		Amiante non détecté

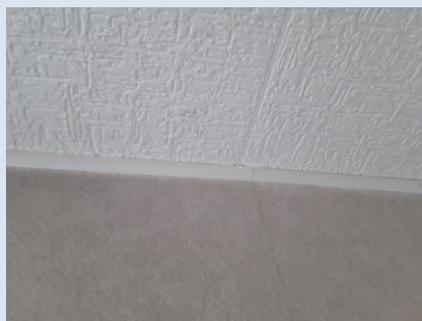
PRELEVEMENT : 62LAG0101P003			
NOM DU CLIENT	NUMERO DU DOSSIER		PIECE OU LOCAL
OPH77	62LAG0101 17/04/2019		Séjour (RC)
ELEMENT	DESCRIPTIF DU LABORATOIRE	DATE DE PRELEVEMENT	NOM DE L'OPERATEUR
Colle polystyrène	Matériau en polystyrène blanc + colle polymère jaune non séparable	17/04/2019	BRUNOT Tristan
LOCALISATION		RESULTAT	
Plafond		Amiante non détecté

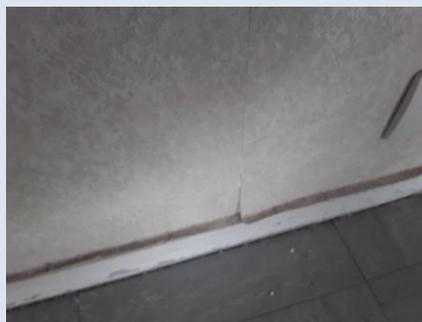
PRELEVEMENT : 62LAG0101P004			
NOM DU CLIENT	NUMERO DU DOSSIER		PIECE OU LOCAL
OPH77	62LAG0101 17/04/2019		Séjour (RC)
ELEMENT	DESCRIPTIF DU LABORATOIRE	DATE DE PRELEVEMENT	NOM DE L'OPERATEUR
Enduit	Enduit plâtreux blanc en vrac avec poussières + peintures multiples en vrac non séparable	17/04/2019	BRUNOT Tristan
LOCALISATION		RESULTAT	
Mur D		Amiante non détecté

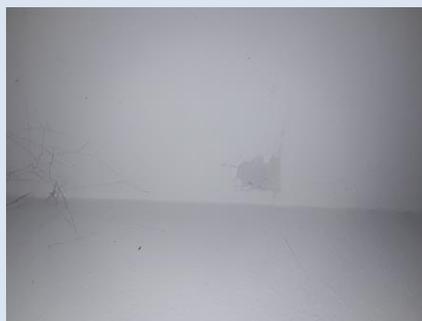
PRELEVEMENT : 62LAG0101P005			
NOM DU CLIENT	NUMERO DU DOSSIER		PIECE OU LOCAL
OPH77	62LAG0101 17/04/2019		Salle d'eau (RC)
ELEMENT	DESCRIPTIF DU LABORATOIRE	DATE DE PRELEVEMENT	NOM DE L'OPERATEUR
Enduit / Peinture	Enduit plâtreux blanc en vrac avec poussières + peintures multiples en vrac non séparable	17/04/2019	BRUNOT Tristan
LOCALISATION		RESULTAT	
Plafond		Amiante non détecté

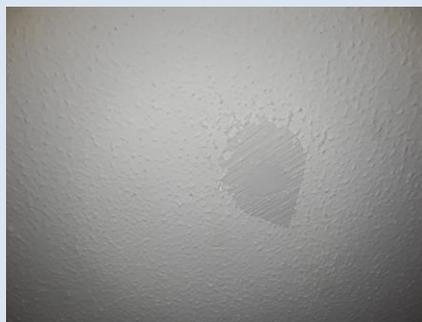
PRELEVEMENT : 62LAG0101P006			
NOM DU CLIENT	NUMERO DU DOSSIER		PIECE OU LOCAL
OPH77	62LAG0101 17/04/2019		Salle d'eau (RC)
ELEMENT	DESCRIPTIF DU LABORATOIRE	DATE DE PRELEVEMENT	NOM DE L'OPERATEUR
Enduit / Peinture	Enduit plâtreux blanc en vrac avec poussières + peintures multiples en vrac non séparable	17/04/2019	BRUNOT Tristan
LOCALISATION		RESULTAT	
Mur F		Amiante non détecté

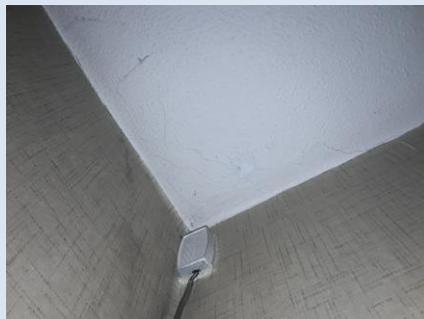
PRELEVEMENT : 62LAG0101P008			
NOM DU CLIENT	NUMERO DU DOSSIER		PIECE OU LOCAL
OPH77	62LAG0101 17/04/2019		Entrée (RC)
ELEMENT	DESCRIPTIF DU LABORATOIRE	DATE DE PRELEVEMENT	NOM DE L'OPERATEUR
Enduit / Peinture	Enduit plâtreux blanc en vrac avec poussières + peintures multiples en vrac non séparable + matériau gris en vrac non séparable	17/04/2019	BRUNOT Tristan
LOCALISATION		RESULTAT	
Plafond		Amiante non détecté

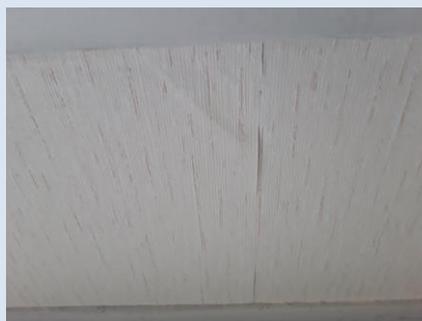
PRELEVEMENT : 62LAG0101P009			
NOM DU CLIENT	NUMERO DU DOSSIER		PIECE OU LOCAL
OPH77	62LAG0101 17/04/2019		Chambre (RC)
ELEMENT	DESCRIPTIF DU LABORATOIRE	DATE DE PRELEVEMENT	NOM DE L'OPERATEUR
Enduit	Enduit plâtreux blanc en vrac avec poussières + peintures multiples en vrac non séparable + matériau gris en vrac non séparable	17/04/2019	BRUNOT Tristan
LOCALISATION		RESULTAT	
Mur A		Amiante non détecté

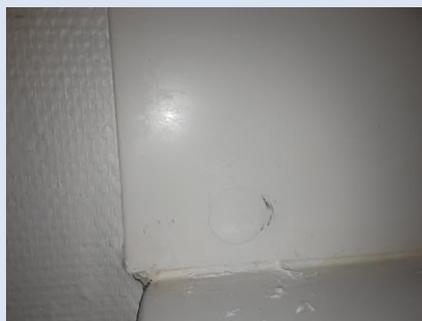
PRELEVEMENT : 62LAG0101P010			
NOM DU CLIENT	NUMERO DU DOSSIER		PIECE OU LOCAL
OPH77	62LAG0101 17/04/2019		Salle de bains (RC)
ELEMENT	DESCRIPTIF DU LABORATOIRE	DATE DE PRELEVEMENT	NOM DE L'OPERATEUR
Colle faïence	Carrelage	17/04/2019	BRUNOT Tristan
LOCALISATION		RESULTAT	
Mur A		Fr1:Amiante non détecté

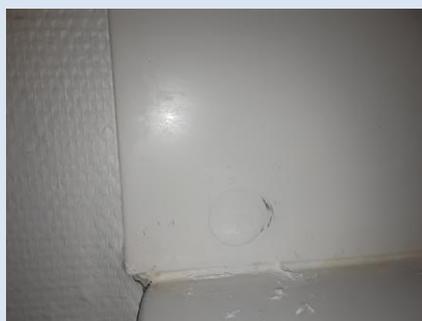
PRELEVEMENT : 62LAG0101P010			
NOM DU CLIENT	NUMERO DU DOSSIER	PIECE OU LOCAL	
OPH77	62LAG0101 17/04/2019	Salle de bains (RC)	
ELEMENT	DESCRIPTIF DU LABORATOIRE	DATE DE PRELEVEMENT	NOM DE L'OPERATEUR
Colle faïence	Colle grise avec poussières + couche plâtréuse blanche non séparable + peinture non séparable	17/04/2019	BRUNOT Tristan
LOCALISATION		RESULTAT	
Mur A		Fr2:Amiante non détecté

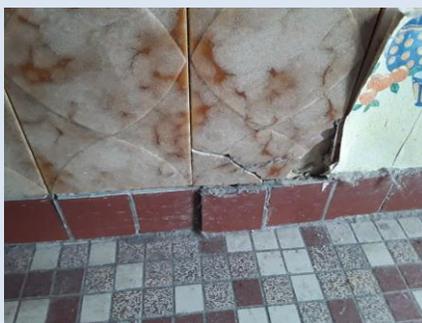
**PRELEVEMENT : 62LAG0101P012**

NOM DU CLIENT	NUMERO DU DOSSIER	PIECE OU LOCAL	
OPH77	62LAG0101 17/04/2019	Cuisine (RC)	
ELEMENT	DESCRIPTIF DU LABORATOIRE	DATE DE PRELEVEMENT	NOM DE L'OPERATEUR
Colle faïence	Colle grise avec couche cartonnée et poussières	17/04/2019	BRUNOT Tristan
LOCALISATION		RESULTAT	
Mur A		Fr1:Amiant détecté (Chrysotile)

* Colle grise avec couche cartonnée et poussières	META (I)	1	07/05/2019	Présence de fibres d'amiante / Chrysotile
* Carrelage	META (I)	3	07/05/2019	Amiante non détecté / -
Réf dossier client : 62LAG0101-01 - 58 BOULEVARD DE L'ALMONT 77000 MELLIN				Réf échantillon ITGA : IT021905-3259
Réf échantillon client : 62LAG0101P013 / LOGEMENTS COLLECTIFS - - - / Cuisine Plinthe basse Colle plinthe				Description ITGA : Colle grise / Carrelage

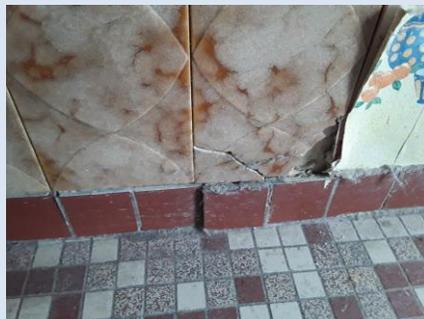
PRELEVEMENT : 62LAG0101P012			
NOM DU CLIENT	NUMERO DU DOSSIER	PIECE OU LOCAL	
OPH77	62LAG0101 17/04/2019	Cuisine (RC)	
ELEMENT	DESCRIPTIF DU LABORATOIRE	DATE DE PRELEVEMENT	NOM DE L'OPERATEUR
Colle faïence	Carrelage	17/04/2019	BRUNOT Tristan
LOCALISATION		RESULTAT	
Mur A		Fr2:Amiante non détecté

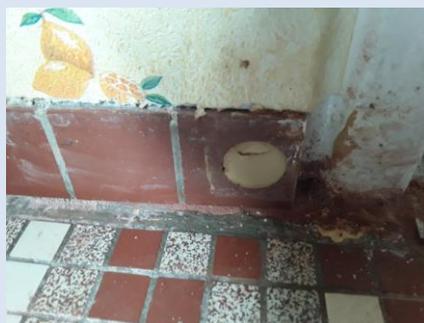
PRELEVEMENT : 62LAG0101P013			
NOM DU CLIENT	NUMERO DU DOSSIER	PIECE OU LOCAL	
OPH77	62LAG0101 17/04/2019	Cuisine (RC)	
ELEMENT	DESCRIPTIF DU LABORATOIRE	DATE DE PRELEVEMENT	NOM DE L'OPERATEUR
Colle plinthe	Colle grise	17/04/2019	BRUNOT Tristan
LOCALISATION		RESULTAT	
Plinthe basse		Fr1:Amiante non détecté

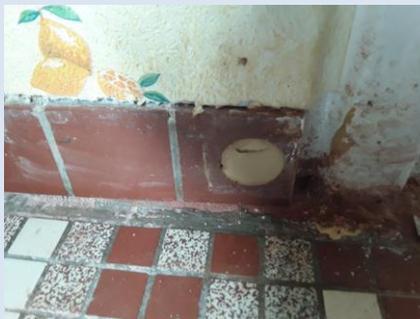
PRELEVEMENT : 62LAG0101P013			
NOM DU CLIENT	NUMERO DU DOSSIER		PIECE OU LOCAL
OPH77	62LAG0101 17/04/2019		Cuisine (RC)
ELEMENT	DESCRIPTIF DU LABORATOIRE	DATE DE PRELEVEMENT	NOM DE L'OPERATEUR
Colle plinthe	Carrelage	17/04/2019	BRUNOT Tristan
LOCALISATION		RESULTAT	
Plinthe basse		Fr2:Amiante non détecté
