Rapport de mission de repérage des matériaux et produits contenant de l'amiante avant réalisation de travaux

58 BD DE L ALMONT

77000 MELUN

RAPPORT N° :	62LAG0203	Laboratoire d'Analyses :	ITGA
Repérage réalisé le :	15/05/2019	Adresse laboratoire :	3 RUE ARMAND HERPIN LACROIX - CS 46537 35065 RENNES CEDEX
Accompagnateur :		Numéro d'accréditation :	1-5967
Par :	Tristan BRUNOT	Organisme d'assurance professionnelle :	AXA France
N° certificat :	CPDI 3541	Adresse assurance :	313 Terrasses de l'Arche 92727 NANTERRE CEDEX
Date d'obtention :	27/12/2017	N° de contrat d'assurance :	10158549604
Organisme certificateur	I.CERT PARC EDONIA - BAT G - RUE DE LA TERRE VICTORIA - 35760 SAINT GREGOIRE	Date de validité :	31/12/2019

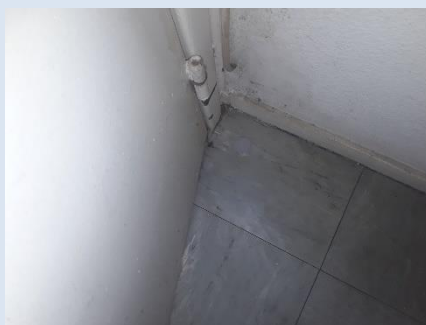
PRELEVEMENT : 62LAG0203P001			
NOM DU CLIENT	NUMERO DU DOSSIER		PIECE OU LOCAL
OPH77	62LAG0203 15/05/2019		Séjour (RC)
ELEMENT	DESCRIPTIF DU LABORATOIRE	DATE DE PRELEVEMENT	NOM DE L'OPERATEUR
Colle	Revêtement cassant beige	15/05/2019	BRUNOT Tristan
LOCALISATION		RESULTAT	
Sol		Fr1:Amiante non détecté

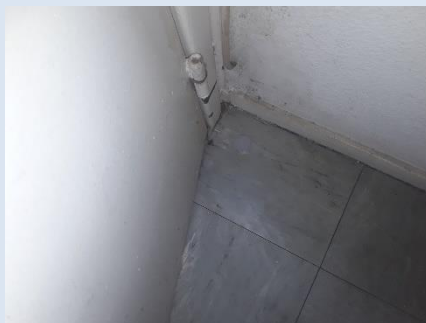
PRELEVEMENT : 62LAG0203P001			
NOM DU CLIENT	NUMERO DU DOSSIER		PIECE OU LOCAL
OPH77	62LAG0203 15/05/2019		Séjour (RC)
ELEMENT	DESCRIPTIF DU LABORATOIRE	DATE DE PRELEVEMENT	NOM DE L'OPERATEUR
Colle	Colle polymère jaune non séparable + ragréage gris + sous couche de ragréage blanche non séparable	15/05/2019	BRUNOT Tristan
LOCALISATION		RESULTAT	
Sol		Fr2:Amiante non détecté

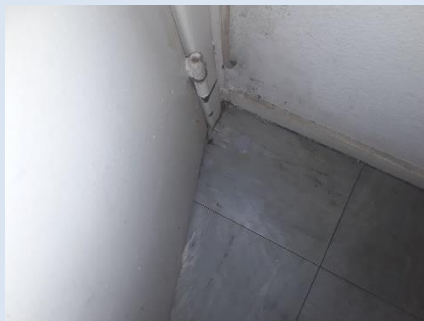
PRELEVEMENT : 62LAG0203P001			
NOM DU CLIENT	NUMERO DU DOSSIER	PIECE OU LOCAL	
OPH77	62LAG0203 15/05/2019	Séjour (RC)	
ELEMENT	DESCRIPTIF DU LABORATOIRE	DATE DE PRELEVEMENT	NOM DE L'OPERATEUR
Colle	Matériau gris hétérogène	15/05/2019	BRUNOT Tristan
LOCALISATION		RESULTAT	
Sol		Fr3:Amiante non détecté

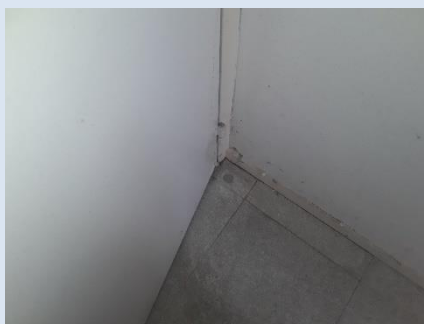
PRELEVEMENT : 62LAG0203P002			
NOM DU CLIENT	NUMERO DU DOSSIER	PIECE OU LOCAL	
OPH77	62LAG0203 15/05/2019	Chambre 1 (RC)	
ELEMENT	DESCRIPTIF DU LABORATOIRE	DATE DE PRELEVEMENT	NOM DE L'OPERATEUR
Colle	Revêtement souple beige	15/05/2019	BRUNOT Tristan
LOCALISATION		RESULTAT	
Sol		Fr1:Amiante non détecté

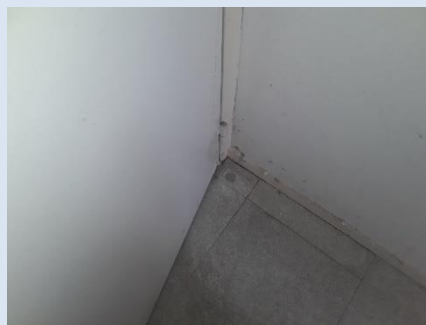
PRELEVEMENT : 62LAG0203P002			
NOM DU CLIENT	NUMERO DU DOSSIER	PIECE OU LOCAL	
OPH77	62LAG0203 15/05/2019	Chambre 1 (RC)	
ELEMENT	DESCRIPTIF DU LABORATOIRE	DATE DE PRELEVEMENT	NOM DE L'OPERATEUR
Colle	Colle polymère jaune non séparable + ragréage gris + sous couche de ragréage blanche non séparable + matériau gris en faible quantité non séparable	15/05/2019	BRUNOT Tristan
LOCALISATION		RESULTAT	
Sol		Fr2:Amiante non détecté

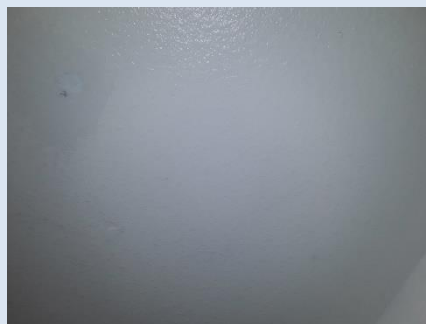
PRELEVEMENT : 62LAG0203P003			
NOM DU CLIENT	NUMERO DU DOSSIER	PIECE OU LOCAL	
OPH77	62LAG0203 15/05/2019	Chambre 1 (RC)	
ELEMENT	DESCRIPTIF DU LABORATOIRE	DATE DE PRELEVEMENT	NOM DE L'OPERATEUR
Enduit / Peinture	Enduit plâtreux blanc en vrac + carton non séparable + peinture non séparable	15/05/2019	BRUNOT Tristan
LOCALISATION		RESULTAT	
Mur C		Amiante détecté (Chrysotile)

* Enduit plâtreux blanc en vrac + carton non séparable + peinture non séparable	META (1)	1	29/05/2019	Présence de fibres d'amiante / Chrysotile
Réf dossier client : 62LAG0203-01 - 58 BD DE L'ALMONT 77000 MELUN Réf échantillon client : 62LAG0203P004 / LOGEMENTS COLLECTIFS - - - / Chambre 2. Mur A Enduit Peinture				Réf échantillon ITGA : IT071905-37465 Description ITGA : Enduit plâtreux beige en vrac / Matériau gris en faible quantité / Peinture

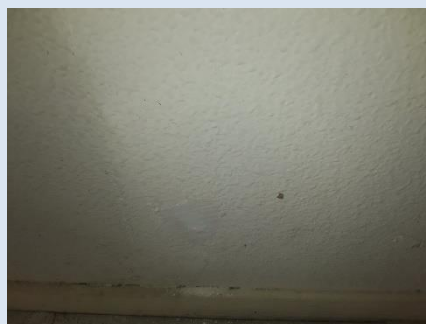
PRELEVEMENT : 62LAG0203P004			
NOM DU CLIENT	NUMERO DU DOSSIER	PIECE OU LOCAL	
OPH77	62LAG0203 15/05/2019	Chambre 2 (RC)	
ELEMENT	DESCRIPTIF DU LABORATOIRE	DATE DE PRELEVEMENT	NOM DE L'OPERATEUR
Enduit / Peinture	Enduit plâtreux beige en vrac + matériau gris en faible quantité non séparable + peinture non séparable	15/05/2019	BRUNOT Tristan
LOCALISATION		RESULTAT	
Mur A		Amiante non détecté

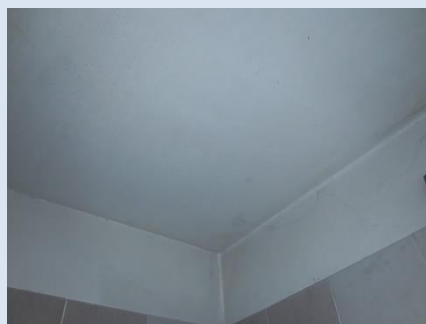
PRELEVEMENT : 62LAG0203P006			
NOM DU CLIENT	NUMERO DU DOSSIER	PIECE OU LOCAL	
OPH77	62LAG0203 15/05/2019	Salle de bains (RC)	
ELEMENT	DESCRIPTIF DU LABORATOIRE	DATE DE PRELEVEMENT	NOM DE L'OPERATEUR
Fibre de verre	Matériau plâtreux blanc en vrac + toile fibreuse blanche en faible quantité non séparable + peintures multiples non séparable	15/05/2019	BRUNIoT Tristan
LOCALISATION		RESULTAT	
Plafond		Amiante non détecté

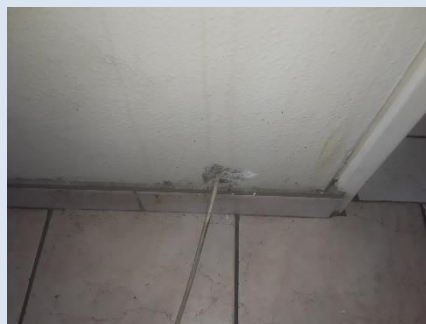
PRELEVEMENT : 62LAG0203P007			
NOM DU CLIENT	NUMERO DU DOSSIER	PIECE OU LOCAL	
OPH77	62LAG0203 15/05/2019	Cuisine (RC)	
ELEMENT	DESCRIPTIF DU LABORATOIRE	DATE DE PRELEVEMENT	NOM DE L'OPERATEUR
Enduit / Peinture	Enduit plâtreux beige en vrac + matériau gris en faible quantité non séparable + peinture non séparable	15/05/2019	BRUNIoT Tristan
LOCALISATION		RESULTAT	
Mur D		Amiante non détecté

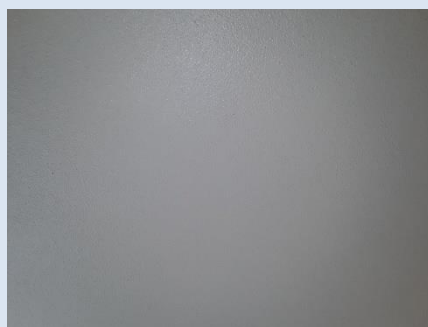
PRELEVEMENT : 62LAG0203P008			
NOM DU CLIENT	NUMERO DU DOSSIER		PIECE OU LOCAL
OPH77	62LAG0203 15/05/2019		Séjour (RC)
ELEMENT	DESCRIPTIF DU LABORATOIRE	DATE DE PRELEVEMENT	NOM DE L'OPERATEUR
Enduit / Peinture	Enduit plâtreux blanc en vrac + peinture non séparable	15/05/2019	BRUNOT Tristan
LOCALISATION		RESULTAT	
Plafond		Amiante non détecté
