## Rapport de mission de repérage des matériaux et produits contenant de l'amiante avant réalisation de travaux

58 BLD DE L'ALMONT LGT 4

77000 MELUN

RAPPORT N° :	62LAG0204 - DIFFUS	Laboratoire d'Analyses :	ITGA
Repérage réalisé le :	11/01/2018	Adresse laboratoire :	3 RUE ARMAND HERPIN LACROIX - CS 46537 35065 RENNES CEDEX
Accompagnateur :		Numéro d'accréditation :	1-5967
Par :	Gaetan BEDEL	Organisme d'assurance professionnelle :	ALLIANZ
N° certificat :	CPDI3869	Adresse assurance :	Direction Opérations Entreprises 5C Esplanade Charles de Gaulle 33081 BORDEAUX CEDEX
Date d'obtention :	22/04/2016	N° de contrat d'assurance :	55832566
Organisme certificateur	I.CERT PARC EDONIA - BAT G - RUE DE LA TERRE VICTORIA - 35760 SAINT GREGOIRE	Date de validité :	31/12/2018

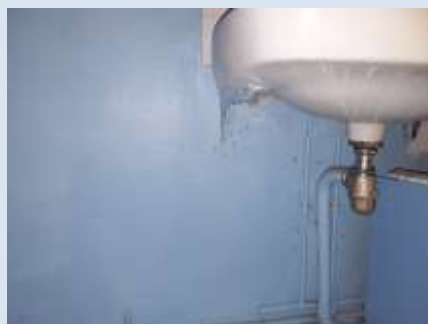
PRELEVEMENT : 62LAG0204 - DIFFUSP002			
NOM DU CLIENT	NUMERO DU DOSSIER		PIECE OU LOCAL
OPH77	62LAG0204 - DIFFUS 11/01/2018		Salle de bains
ELEMENT	DESCRIPTIF DU LABORATOIRE	DATE DE PRELEVEMENT	NOM DE L'OPERATEUR
Enduit / Peinture béton	Enduit plâtreux blanc en vrac + peinture non séparable	11/01/2018	BEDEL Gaetan
LOCALISATION		RESULTAT	
Mur B		Amiante non détecté

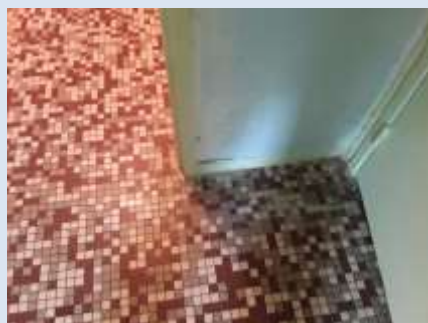
PRELEVEMENT : 62LAG0204 - DIFFUSP003			
NOM DU CLIENT	NUMERO DU DOSSIER		PIECE OU LOCAL
OPH77	62LAG0204 - DIFFUS 11/01/2018		Cuisine
ELEMENT	DESCRIPTIF DU LABORATOIRE	DATE DE PRELEVEMENT	NOM DE L'OPERATEUR
Enduit / Peinture plaque de plâtre	Enduit plâtreux blanc en vrac + peinture non séparable	11/01/2018	BEDEL Gaetan
LOCALISATION		RESULTAT	
Mur C		Amiante non détecté

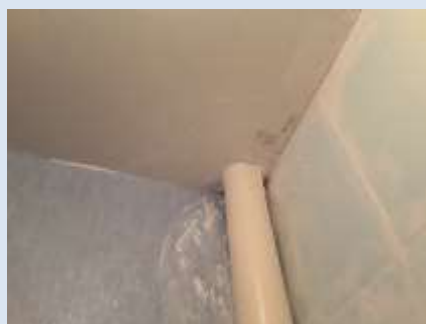
PRELEVEMENT : 62LAG0204 - DIFFUSP004			
NOM DU CLIENT	NUMERO DU DOSSIER	PIECE OU LOCAL	
OPH77	62LAG0204 - DIFFUS 11/01/2018	WC	
ELEMENT	DESCRIPTIF DU LABORATOIRE	DATE DE PRELEVEMENT	NOM DE L'OPERATEUR
Enduit / Peinture béton	Enduit plâtreux blanc en vrac + peinture non séparable + papier non séparable	11/01/2018	BEDEL Gaetan
LOCALISATION		RESULTAT	
Plafonds		Amiante non détecté

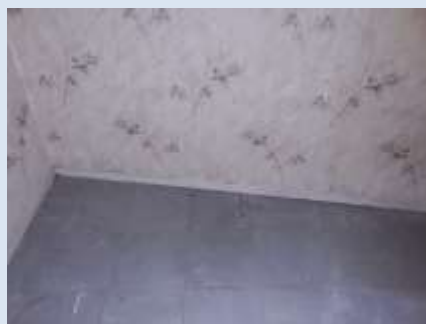
PRELEVEMENT : 62LAG0204 - DIFFUSP005			
NOM DU CLIENT	NUMERO DU DOSSIER	PIECE OU LOCAL	
OPH77	62LAG0204 - DIFFUS 11/01/2018	Séjour	
ELEMENT	DESCRIPTIF DU LABORATOIRE	DATE DE PRELEVEMENT	NOM DE L'OPERATEUR
Enduit / Peinture béton	Enduit plâtreux blanc en vrac + peinture non séparable	11/01/2018	BEDEL Gaetan
LOCALISATION		RESULTAT	
Mur A		Amiante détecté (Chrysotile)

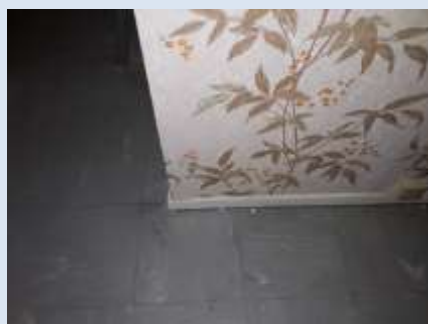
PRELEVEMENT : 62LAG0204 - DIFFUSP006			
NOM DU CLIENT	NUMERO DU DOSSIER	PIECE OU LOCAL	
OPH77	62LAG0204 - DIFFUS 11/01/2018	Chambre 3	
ELEMENT	DESCRIPTIF DU LABORATOIRE	DATE DE PRELEVEMENT	NOM DE L'OPERATEUR
Enduit / Peinture plaque de plâtre	Enduit plâtreux blanc en vrac + peinture non séparable	11/01/2018	BEDEL Gaetan
LOCALISATION		RESULTAT	
Mur B		Amiante détecté (Chrysotile)

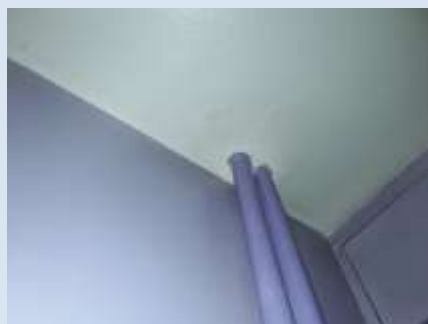
PRELEVEMENT : 62LAG0204 - DIFFUSP007			
NOM DU CLIENT	NUMERO DU DOSSIER	PIECE OU LOCAL	
OPH77	62LAG0204 - DIFFUS 11/01/2018	Chambre 2	
ELEMENT	DESCRIPTIF DU LABORATOIRE	DATE DE PRELEVEMENT	NOM DE L'OPERATEUR
Enduit / Peinture béton	Enduit plâtreux blanc en vrac + peinture non séparable	11/01/2018	BEDEL Gaetan
LOCALISATION		RESULTAT	
Plafonds		Amiante non détecté

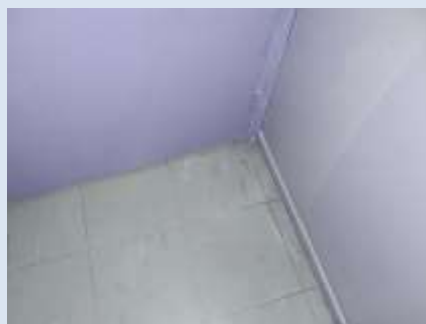
PRELEVEMENT : 62LAG0204 - DIFFUSP008			
NOM DU CLIENT	NUMERO DU DOSSIER		PIECE OU LOCAL
OPH77	62LAG0204 - DIFFUS 11/01/2018		Chambre 2
ELEMENT	DESCRIPTIF DU LABORATOIRE	DATE DE PRELEVEMENT	NOM DE L'OPERATEUR
Dalle de sol	Revêtement cassant gris + colle polymère jaune non séparable + ragréage gris non séparable + matériau compact gris	11/01/2018	BEDEL Gaetan
LOCALISATION		RESULTAT	
Sols		Amiante non détecté

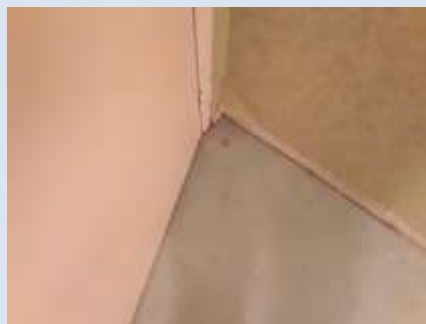
PRELEVEMENT : 62LAG0204 - DIFFUSP009			
NOM DU CLIENT	NUMERO DU DOSSIER		PIECE OU LOCAL
OPH77	62LAG0204 - DIFFUS 11/01/2018		Chambre 1
ELEMENT	DESCRIPTIF DU LABORATOIRE	DATE DE PRELEVEMENT	NOM DE L'OPERATEUR
Revêtement souple	Revêtement souple vert + revêtement cassant gris + colle polymère jaune non séparable + ragréage gris hétérogène	11/01/2018	BEDEL Gaetan
LOCALISATION		RESULTAT	
Sol		Amiante non détecté

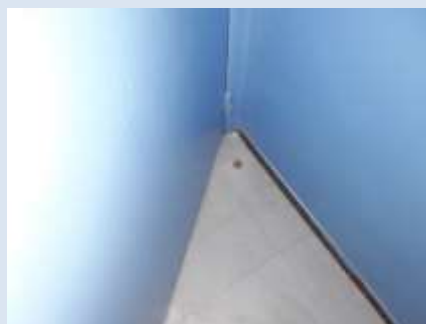
PRELEVEMENT : 62LAG0204 - DIFFUSP010

NOM DU CLIENT	NUMERO DU DOSSIER	PIECE OU LOCAL	
OPH77	62LAG0204 - DIFFUS 11/01/2018	Salle de bains	
ELEMENT	DESCRIPTIF DU LABORATOIRE	DATE DE PRELEVEMENT	NOM DE L'OPERATEUR
Dalle de sol	Revêtement cassant blanc + carrelage + joint cassant gris + colle grise + ragréage gris hétérogène	11/01/2018	BEDEL Gaetan
LOCALISATION		RESULTAT	
Sols		Amiante non détecté

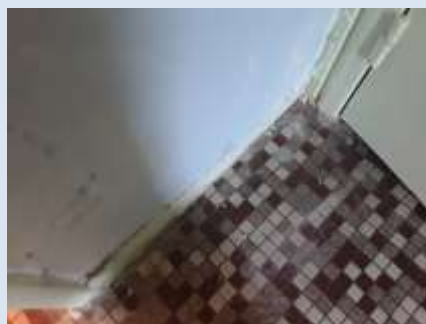
PRELEVEMENT : 62LAG0204 - DIFFUSP011

NOM DU CLIENT	NUMERO DU DOSSIER	PIECE OU LOCAL	
OPH77	62LAG0204 - DIFFUS 11/01/2018	Cuisine	
ELEMENT	DESCRIPTIF DU LABORATOIRE	DATE DE PRELEVEMENT	NOM DE L'OPERATEUR
Carrelage	Colle grise non séparable + ragréage gris hétérogène + joint cassant gris + carrelage	11/01/2018	BEDEL Gaetan
LOCALISATION		RESULTAT	
Sols		Amiante non détecté

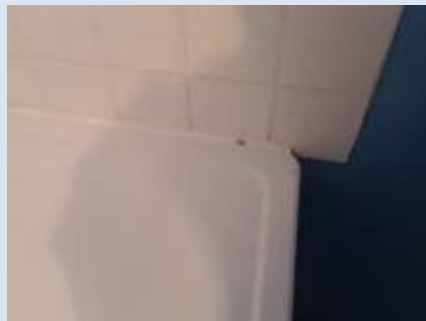
PRELEVEMENT : 62LAG0204 - DIFFUSP012			
NOM DU CLIENT	NUMERO DU DOSSIER		PIECE OU LOCAL
OPH77	62LAG0204 - DIFFUS 11/01/2018		Salle de bains
ELEMENT	DESCRIPTIF DU LABORATOIRE	DATE DE PRELEVEMENT	NOM DE L'OPERATEUR
Faïence 1	Colle beige + carrelage	11/01/2018	BEDEL Gaetan
LOCALISATION		RESULTAT	
Mur D		Amiante non détecté

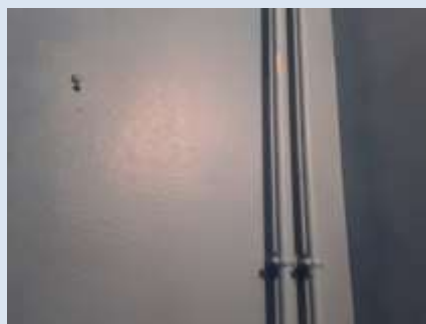
PRELEVEMENT : 62LAG0204 - DIFFUSP013			
NOM DU CLIENT	NUMERO DU DOSSIER		PIECE OU LOCAL
OPH77	62LAG0204 - DIFFUS 11/01/2018		Salle de bains
ELEMENT	DESCRIPTIF DU LABORATOIRE	DATE DE PRELEVEMENT	NOM DE L'OPERATEUR
Peinture	Peintures multiples	11/01/2018	BEDEL Gaetan
LOCALISATION		RESULTAT	
Réseaux de distribution		Amiante non détecté

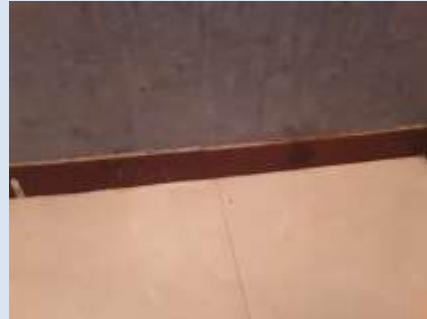
PRELEVEMENT : 62LAG0204 - DIFFUSP014			
NOM DU CLIENT	NUMERO DU DOSSIER		PIECE OU LOCAL
OPH77	62LAG0204 - DIFFUS 11/01/2018		WC
ELEMENT	DESCRIPTIF DU LABORATOIRE	DATE DE PRELEVEMENT	NOM DE L'OPERATEUR
Plinthes	Carrelage + colle beige	11/01/2018	BEDEL Gaetan
LOCALISATION		RESULTAT	
Mur A		Amiante non détecté
