Rapport de mission de repérage des matériaux et produits contenant de l'amiante avant réalisation de travaux

Norme NF X 46-020 V .2017

58 BD DE L ALMONT

RAPPORT N° :	62LAG0304	Laboratoire d'Analyses :	ITGA
Repérage réalisé le :	30/10/2019	Adresse laboratoire :	3 RUE ARMAND HERPIN LACROIX - CS 46537 35065 RENNES CEDEX
Accompagnateur :		Numéro d'accréditation :	1-5967
Par :	Mickaël JULIEN	Organisme d'assurance professionnelle :	AXA France
N° certificat :	CPDI 4129	Adresse assurance :	313 Terrasses de l'Arche 92727 NANTERRE CEDEX
Date d'obtention :	01/01/2017	N° de contrat d'assurance :	10158549604
Organisme certificateur	I.CERT Parc Edonia - Bâtiment G - Rue de la Terre Victoria - 35760 SAINT-GREGOIRE	Date de validité :	31/12/2019

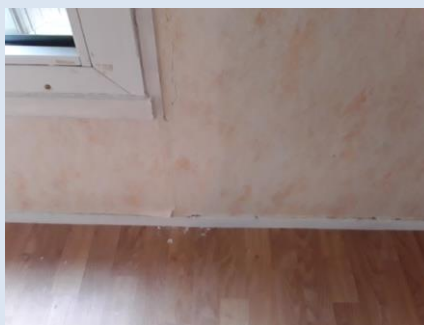
PRELEVEMENT : 62LAG0304P003			
NOM DU CLIENT	NUMERO DU DOSSIER	PIECE OU LOCAL	
OPH77	62LAG0304 30/10/2019	Chambre 2 (R+3)	
ELEMENT	DESCRIPTIF DU LABORATOIRE	DATE DE PRELEVEMENT	NOM DE L'OPERATEUR
Enduit plaque de plâtre	Enduit plâtreux blanc en vrac non séparable + carton non séparable + matériau plâtreux beige + peinture non séparable	30/10/2019	JULIEN Mickaël
LOCALISATION		RESULTAT	
Mur B		Amiante détecté (Chrysotile)

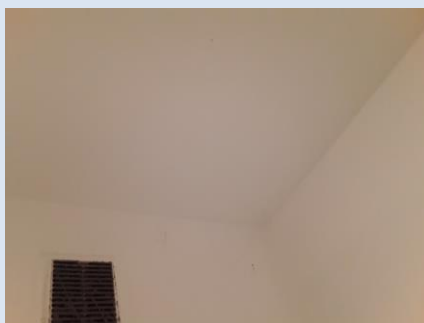
PRELEVEMENT : 62LAG0304P004			
NOM DU CLIENT	NUMERO DU DOSSIER	PIECE OU LOCAL	
OPH77	62LAG0304 30/10/2019	Salle de bains (R+3)	
ELEMENT	DESCRIPTIF DU LABORATOIRE	DATE DE PRELEVEMENT	NOM DE L'OPERATEUR
Enduit béton	Enduit plâtreux blanc en vrac + peintures multiples non séparable	30/10/2019	JULIEN Mickaël
LOCALISATION		RESULTAT	
Plafond		Amiante non détecté

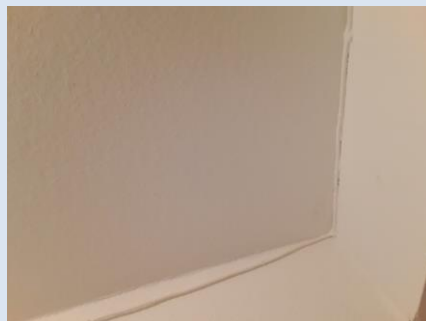
PRELEVEMENT : 62LAG0304P006			
NOM DU CLIENT	NUMERO DU DOSSIER	PIECE OU LOCAL	
OPH77	62LAG0304 30/10/2019	Entrée (R+3)	
ELEMENT	DESCRIPTIF DU LABORATOIRE	DATE DE PRELEVEMENT	NOM DE L'OPERATEUR
Enduit béton	Enduit plâtreux blanc en vrac + peinture non séparable	30/10/2019	JULIEN Mickaël
LOCALISATION		RESULTAT	
Plafond		Amiante non détecté
