## Rapport de mission de repérage des matériaux et produits contenant de l'amiante avant réalisation de travaux

58 BLD DE L'ALMONT LGT 3

3  
77000 MELUN

RAPPORT N° :	62LAG0703	Laboratoire d'Analyses :	ITGA
Repérage réalisé le :	12/01/2018	Adresse laboratoire :	3 RUE ARMAND HERPIN LACROIX - CS 46537 35065 RENNES CEDEX
Accompagnateur :		Numéro d'accréditation :	1-5967
Par :	Gaetan BEDEL	Organisme d'assurance professionnelle :	ALLIANZ
N° certificat :	CPDI3869	Adresse assurance :	Direction Opérations Entreprises 5C Esplanade Charles de Gaulle 33081 BORDEAUX CEDEX
Date d'obtention :	22/04/2016	N° de contrat d'assurance :	55832566
Organisme certificateur	I.CERT PARC EDONIA - BAT G - RUE DE LA TERRE VICTORIA - 35760 SAINT GREGOIRE	Date de validité :	31/12/2018

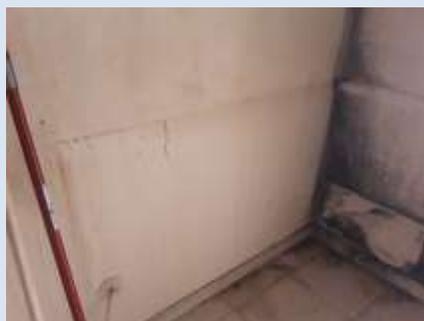
PRELEVEMENT : 62LAG0703P001			
NOM DU CLIENT	NUMERO DU DOSSIER		PIECE OU LOCAL
OPH77	62LAG0703 12/01/2018		Cuisine
ELEMENT	DESCRIPTIF DU LABORATOIRE	DATE DE PRELEVEMENT	NOM DE L'OPERATEUR
Enduit / Peinture béton	Enduit plâtreux blanc en vrac + peintures multiples non séparable	12/01/2018	BEDEL Gaetan
LOCALISATION		RESULTAT	
Mur B		Amiante non détecté

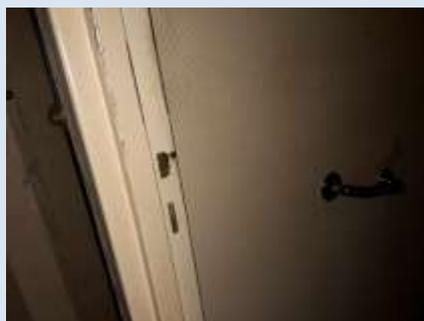
PRELEVEMENT : 62LAG0703P002			
NOM DU CLIENT	NUMERO DU DOSSIER		PIECE OU LOCAL
OPH77	62LAG0703 12/01/2018		WC
ELEMENT	DESCRIPTIF DU LABORATOIRE	DATE DE PRELEVEMENT	NOM DE L'OPERATEUR
Enduit / Peinture	Enduit plâtreux blanc en vrac + peinture non séparable + papier en faible quantité non séparable + toile fibreuse beige en faible quantité non séparable	12/01/2018	BEDEL Gaetan
LOCALISATION		RESULTAT	
Mur A		Amiante non détecté

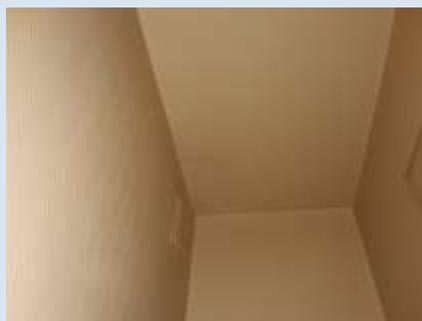
**PRELEVEMENT : 62LAG0703P003**

NOM DU CLIENT	NUMERO DU DOSSIER	PIECE OU LOCAL	
OPH77	62LAG0703 12/01/2018	WC	
ELEMENT	DESCRIPTIF DU LABORATOIRE	DATE DE PRELEVEMENT	NOM DE L'OPERATEUR
Enduit / Peinture béton	Enduit plâtreux blanc en vrac + papier en faible quantité non séparable + matériau gris non séparable	12/01/2018	BEDEL Gaetan
LOCALISATION		RESULTAT	
Plafonds		Amiante non détecté

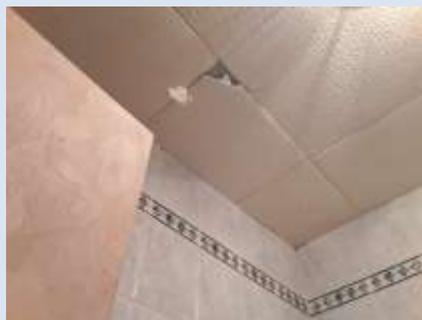
**PRELEVEMENT : 62LAG0703P004**

NOM DU CLIENT	NUMERO DU DOSSIER	PIECE OU LOCAL	
OPH77	62LAG0703 12/01/2018	Salle de bains	
ELEMENT	DESCRIPTIF DU LABORATOIRE	DATE DE PRELEVEMENT	NOM DE L'OPERATEUR
Dalle de polystyrènes	Matériau plâtreux blanc en faible quantité + peintures multiples en vrac non séparable + matériau en polystyrène non séparable + colle polymère jaune en faible quantité non séparable	12/01/2018	BEDEL Gaetan
LOCALISATION		RESULTAT	
Plafond		Amiante non détecté

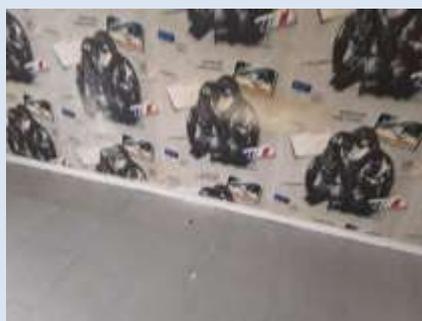
**PRELEVEMENT : 62LAG0703P005**

NOM DU CLIENT	NUMERO DU DOSSIER	PIECE OU LOCAL	
OPH77	62LAG0703 12/01/2018	Chambre 2	
ELEMENT	DESCRIPTIF DU LABORATOIRE	DATE DE PRELEVEMENT	NOM DE L'OPERATEUR
Enduit / Peinture béton	Enduit plâtreux blanc en vrac + peinture non séparable + papier non séparable	12/01/2018	BEDEL Gaetan
LOCALISATION		RESULTAT	
Mur C		Amiante non détecté

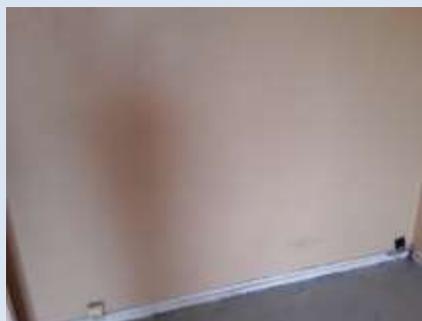
**PRELEVEMENT : 62LAG0703P006**

NOM DU CLIENT	NUMERO DU DOSSIER	PIECE OU LOCAL	
OPH77	62LAG0703 12/01/2018	Chambre 1	
ELEMENT	DESCRIPTIF DU LABORATOIRE	DATE DE PRELEVEMENT	NOM DE L'OPERATEUR
Enduit / Peinture	Enduit plâtreux blanc en vrac + peinture non séparable + papier en faible quantité non séparable	12/01/2018	BEDEL Gaetan
LOCALISATION		RESULTAT	
Mur A		Amiante non détecté

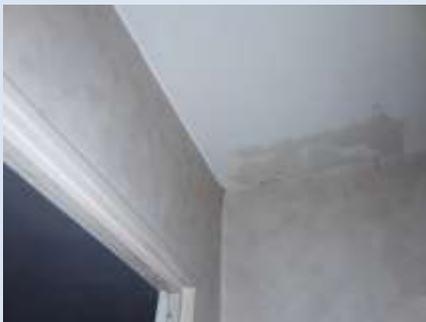
PRELEVEMENT : 62LAG0703P007			
NOM DU CLIENT	NUMERO DU DOSSIER	PIECE OU LOCAL	
OPH77	62LAG0703 12/01/2018	Couloir	
ELEMENT	DESCRIPTIF DU LABORATOIRE	DATE DE PRELEVEMENT	NOM DE L'OPERATEUR
Enduit / Peinture béton	Enduit plâtreux blanc en vrac + peinture non séparable	12/01/2018	BEDEL Gaetan
LOCALISATION		RESULTAT	
Plafonds		Amiante non détecté	
EMPLACEMENT

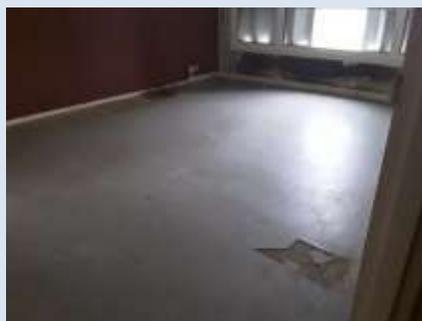
PRELEVEMENT : 62LAG0703P009			
NOM DU CLIENT	NUMERO DU DOSSIER		PIECE OU LOCAL
OPH77	62LAG0703 12/01/2018		Séjour
ELEMENT	DESCRIPTIF DU LABORATOIRE	DATE DE PRELEVEMENT	NOM DE L'OPERATEUR
Dalle de sol	Revêtement cassant gris + colle polymère jaune + ragréage gris non séparable + sous couche de ragréage blanche non séparable	12/01/2018	BEDEL Gaetan
LOCALISATION		RESULTAT	
Sols		Amiante non détecté

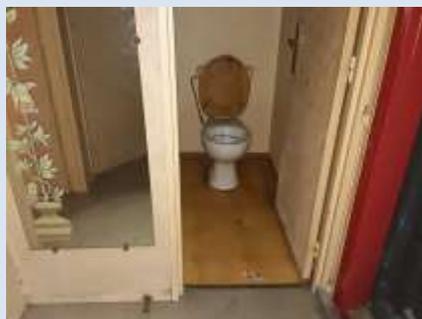
PRELEVEMENT : 62LAG0703P010			
NOM DU CLIENT	NUMERO DU DOSSIER		PIECE OU LOCAL
OPH77	62LAG0703 12/01/2018		WC
ELEMENT	DESCRIPTIF DU LABORATOIRE	DATE DE PRELEVEMENT	NOM DE L'OPERATEUR
Revêtement souple	Revêtement souple orange + colle polymère jaune + ragréage gris en faible quantité non séparable	12/01/2018	BEDEL Gaetan
LOCALISATION		RESULTAT	
Sol		Amiante non détecté

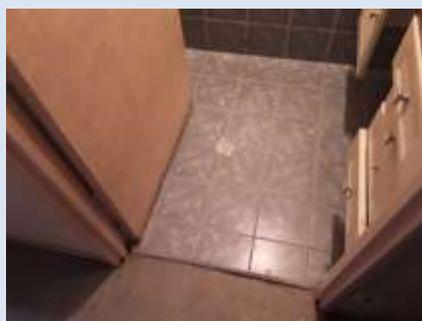
PRELEVEMENT : 62LAG0703P011			
NOM DU CLIENT	NUMERO DU DOSSIER	PIECE OU LOCAL	
OPH77	62LAG0703 12/01/2018	Salle de bains	
ELEMENT	DESCRIPTIF DU LABORATOIRE	DATE DE PRELEVEMENT	NOM DE L'OPERATEUR
Carrelage	Colle grise en faible quantité non séparable + carrelage	12/01/2018	BEDEL Gaetan
LOCALISATION		RESULTAT	
Sol		Amiante non détecté

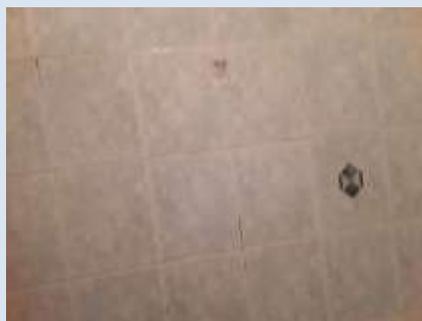
PRELEVEMENT : 62LAG0703P012			
NOM DU CLIENT	NUMERO DU DOSSIER	PIECE OU LOCAL	
OPH77	62LAG0703 12/01/2018	Salle de bains	
ELEMENT	DESCRIPTIF DU LABORATOIRE	DATE DE PRELEVEMENT	NOM DE L'OPERATEUR
Faïence 1	Joint cassant beige en faible quantité non séparable + carrelage	12/01/2018	BEDEL Gaetan
LOCALISATION		RESULTAT	
Mur A		Amiante non détecté

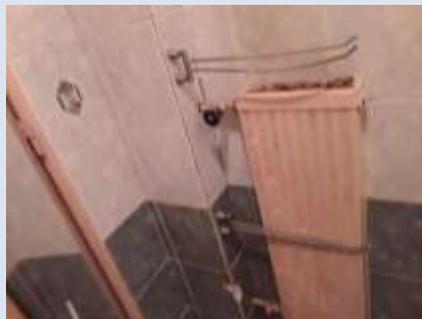
**PRELEVEMENT : 62LAG0703P013**

NOM DU CLIENT	NUMERO DU DOSSIER	PIECE OU LOCAL	
OPH77	62LAG0703 12/01/2018	Salle de bains	
ELEMENT	DESCRIPTIF DU LABORATOIRE	DATE DE PRELEVEMENT	NOM DE L'OPERATEUR
Faïence 2	Colle beige + carrelage	12/01/2018	BEDEL Gaetan
LOCALISATION		RESULTAT	
Mur A		Amiante non détecté

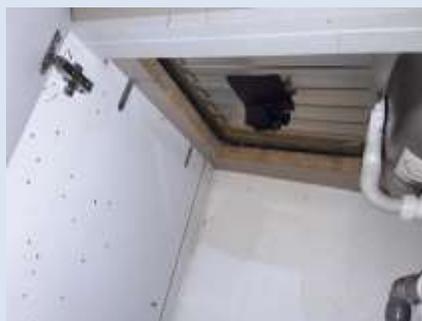
**PRELEVEMENT : 62LAG0703P014**

NOM DU CLIENT	NUMERO DU DOSSIER	PIECE OU LOCAL	
OPH77	62LAG0703 12/01/2018	Cuisine	
ELEMENT	DESCRIPTIF DU LABORATOIRE	DATE DE PRELEVEMENT	NOM DE L'OPERATEUR
Revêtement bitumineux	Tampon bitumineux noir	12/01/2018	BEDEL Gaetan
LOCALISATION		RESULTAT	
Sous évier		Amiante non détecté
