Rapport de mission de repérage des matériaux et produits contenant de l'amiante avant réalisation de travaux

58 BOULEVARD DE L'ALMOND LGT 1

77000 MELUN

RAPPORT N° :	OPH77 62LAG0801	Date d'émission du rapport :	12/07/2017
Le repérage a été réalisé le :	27/06/2017	Accompagnateur :	
Par :	Laurent CATE	Laboratoire d'Analyses :	ITGA
N° certificat de qualification :	CPDI3681	Adresse laboratoire :	3 RUE ARMAND HERPIN LACROIX - CS 46537 35065 RENNES CEDEX
Date d'obtention :	25/11/2015	Numéro d'accréditation :	1-5967
Le présent rapport est établi par une personne dont les compétences sont certifiées par :	I.Cert Parc EDONIA - BÃctiment G - Rue de la Terre Victoria - 35760 Saint GrÃ@goire	Organisme d'assurance professionnelle :	ALLIANZ
		Adresse assurance :	Direction Opérations Entreprises 5C Esplanade Charles de Gaulle 33081 BORDEAUX CEDEX
		N° de contrat d'assurance :	55897385
		Date de validité :	31/12/2017

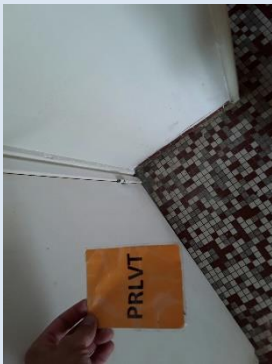
PRELEVEMENT : 62LAG0801P01		
NOM DU CLIENT	NUMERO DU DOSSIER	PIECE OU LOCAL
OPH77	62LAG0801 27/06/2017	Cuisine
MATERIAU	DATE DE PRELEVEMENT	NOM DE L'OPERATEUR
Colle grise non séparable + ragréage gris hétérogène + carrelage	27/06/2017	CATE Laurent
LOCALISATION		RESULTAT
Sols		Amiante non détecté
EMPLACEMENT

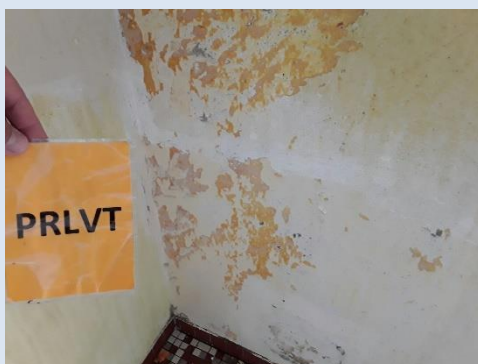
PRELEVEMENT : 62LAG0801P03		
NOM DU CLIENT	NUMERO DU DOSSIER	PIECE OU LOCAL
OPH77	62LAG0801 27/06/2017	Cuisine
MATERIAU	DATE DE PRELEVEMENT	NOM DE L'OPERATEUR
Enduit plâtreux blanc en vrac + peinture non séparable	27/06/2017	CATE Laurent
LOCALISATION		RESULTAT
Mur B		Amiante non détecté

Commande	62LAG0801
Dossier client	62LAG0801 - 58 BOULEVARD DE L'ALMOND LGT 1 77000 MELUN
Echantillon	62LAG0801P03 / LOGEMENTS COLLECTIFS - Murs et Plafonds - Ensemble des pièces humides - Enduit Peinture / Cuisine Mur B Enduit béton
Description ITGA	Enduit plâtreux blanc en vrac / Peinture

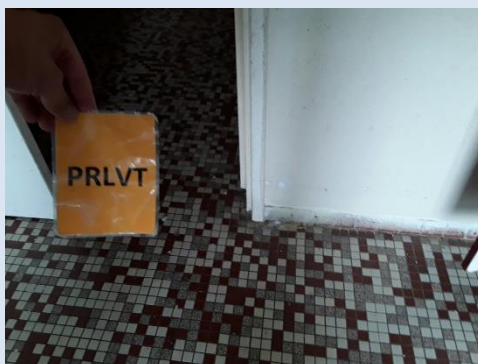
PRELEVEMENT : 62LAG0801P04		
NOM DU CLIENT	NUMERO DU DOSSIER	PIECE OU LOCAL
OPH77	62LAG0801 27/06/2017	Cuisine
MATERIAU	DATE DE PRELEVEMENT	NOM DE L'OPERATEUR
Enduit plâtreux blanc en vrac + peinture non séparable	27/06/2017	CATE Laurent
LOCALISATION		RESULTAT
Mur A		Amiante non détecté

Commande	62LAG0801
Dossier client	62LAG0801 - 58 BOULEVARD DE L'ALMOND LGT 1 77000 MELUN
Echantillon	62LAG0801P04 / LOGEMENTS COLLECTIFS - Murs et Plafonds - Ensemble des pièces humides - Enduit Peinture / Cuisine Mur A Enduit
Description ITGA	Enduit plâtreux blanc en vrac / Peinture

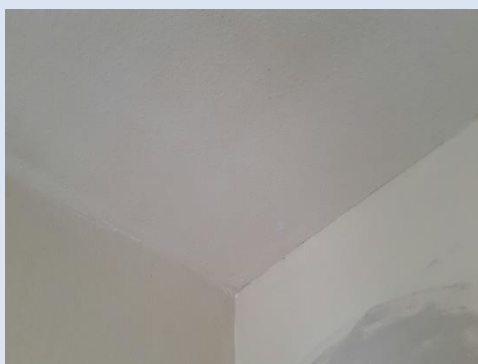
PRELEVEMENT : 62LAG0801P05		
NOM DU CLIENT	NUMERO DU DOSSIER	PIECE OU LOCAL
OPH77	62LAG0801 27/06/2017	Cuisine
MATERIAU	DATE DE PRELEVEMENT	NOM DE L'OPERATEUR
Enduit plâtreux blanc en vrac + peinture non séparable	27/06/2017	CATE Laurent
LOCALISATION	RESULTAT	
Plafonds	Amiante non détecté

Commande	62LAG0801
Dossier client	62LAG0801 - 58 BOULEVARD DE L'ALMOND LGT 1 77000 MELUN
Echantillon	62LAG0801P05 / LOGEMENTS COLLECTIFS - Murs et Plafonds - Ensemble des pièces humides - Enduit Peinture / Cuisine Plafonds Enduit béton
Description ITGA	Enduit plâtreux blanc en vrac / Peinture

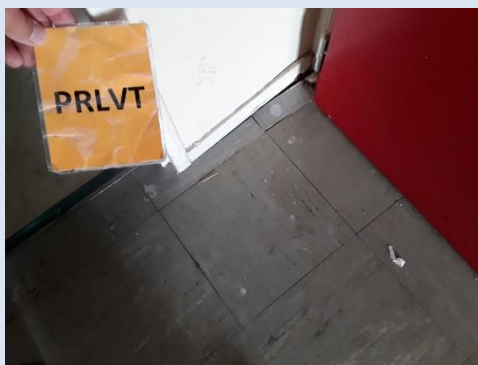
PRELEVEMENT : 62LAG0801P06		
NOM DU CLIENT	NUMERO DU DOSSIER	PIECE OU LOCAL
OPH77	62LAG0801 27/06/2017	Entrée
MATERIAU	DATE DE PRELEVEMENT	NOM DE L'OPERATEUR
Revêtement souple gris + colle polymère jaune non séparable + ragréage gris non séparable + matériau compact gris hétérogène	27/06/2017	CATE Laurent
LOCALISATION	RESULTAT	
Sols	Amiante non détecté

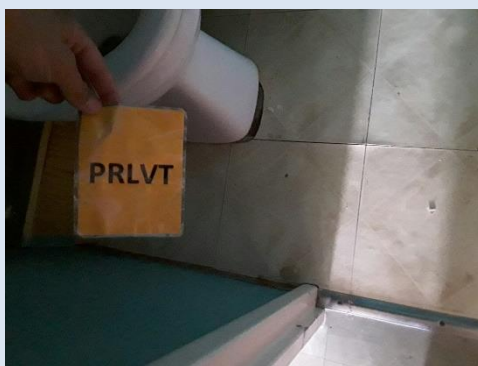
PRELEVEMENT : 62LAG0801P07		
NOM DU CLIENT	NUMERO DU DOSSIER	PIECE OU LOCAL
OPH77	62LAG0801 27/06/2017	WC
MATERIAU	DATE DE PRELEVEMENT	NOM DE L'OPERATEUR
Revêtement cassant beige + colle polymère jaune non séparable + carrelage + joint cassant gris	27/06/2017	CATE Laurent
LOCALISATION		RESULTAT
Sols		Amiante non détecté

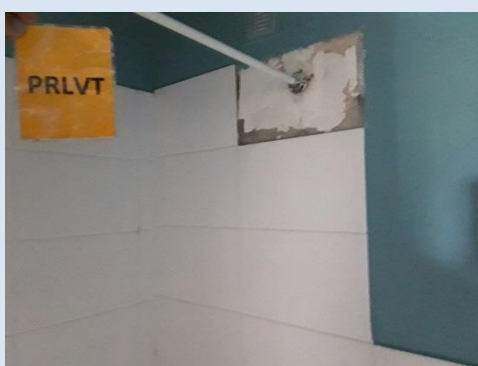
PRELEVEMENT : 62LAG0801P08		
NOM DU CLIENT	NUMERO DU DOSSIER	PIECE OU LOCAL
OPH77	62LAG0801 27/06/2017	Salle de bains
MATERIAU	DATE DE PRELEVEMENT	NOM DE L'OPERATEUR
Enduit gris en vrac + peinture non séparable	27/06/2017	CATE Laurent
LOCALISATION		RESULTAT
Mur B		Amiante non détecté

Commande	62LAG0801
Dossier client	62LAG0801 - 58 BOULEVARD DE L'ALMOND LGT 1 77000 MELUN
Echantillon	62LAG0801P08 / LOGEMENTS COLLECTIFS - Murs et Plafonds - Ensemble des pièces humides - Enduit Peinture / Salle de bains Mur B Faience
Description ITGA	Enduit gris en vrac / Peinture

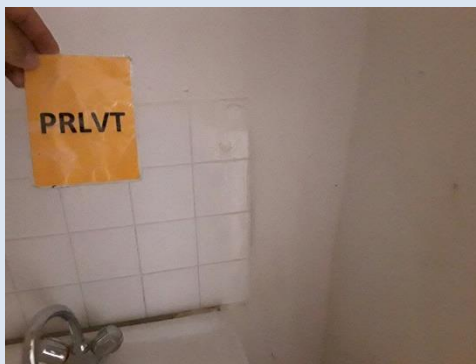
PRELEVEMENT : 62LAG0801P09		
NOM DU CLIENT	NUMERO DU DOSSIER	PIECE OU LOCAL
OPH77	62LAG0801 27/06/2017	Salle d'eau
MATERIAU	DATE DE PRELEVEMENT	NOM DE L'OPERATEUR
Colle grise hétérogène + carrelage	27/06/2017	CATE Laurent
LOCALISATION		RESULTAT
Mur C		Amiante non détecté

Commande	62LAG0801
Dossier client	62LAG0801 - 58 BOULEVARD DE L'ALMOND LGT 1 77000 MELUN
Echantillon	62LAG0801P09 / LOGEMENTS COLLECTIFS - Murs - Ensemble des pièces humides - Faïence / Salle d'eau Mur C Faïence
Description ITGA	Colle grise hétérogène / Carrelage

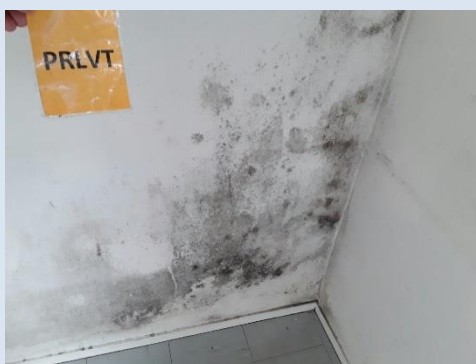
PRELEVEMENT : 62LAG0801P10		
NOM DU CLIENT	NUMERO DU DOSSIER	PIECE OU LOCAL
OPH77	62LAG0801 27/06/2017	Chambre 2
MATERIAU	DATE DE PRELEVEMENT	NOM DE L'OPERATEUR
Enduit plâtreux blanc en vrac + peinture non séparable	27/06/2017	CATE Laurent
LOCALISATION		RESULTAT
Mur A		Amiante non détecté

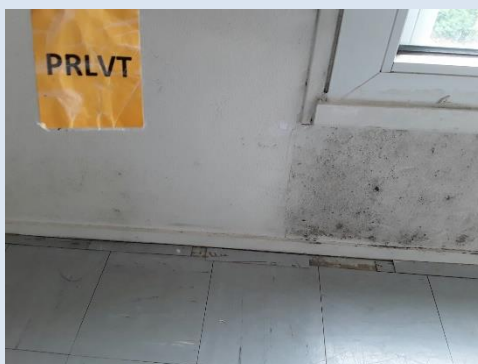
PRELEVEMENT : 62LAG0801P11		
NOM DU CLIENT	NUMERO DU DOSSIER	PIECE OU LOCAL
OPH77	62LAG0801 27/06/2017	Chambre 2
MATERIAU	DATE DE PRELEVEMENT	NOM DE L'OPERATEUR
Enduit plâtreux blanc en vrac + peinture non séparable + carton non séparable	27/06/2017	CATE Laurent
LOCALISATION		RESULTAT
Mur B		Amiante non détecté

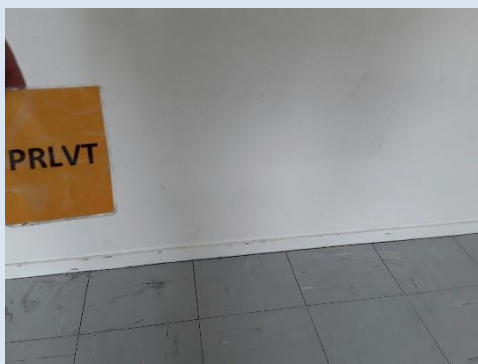
PRELEVEMENT : 62LAG0801P12		
NOM DU CLIENT	NUMERO DU DOSSIER	PIECE OU LOCAL
OPH77	62LAG0801 27/06/2017	Chambre 2
MATERIAU	DATE DE PRELEVEMENT	NOM DE L'OPERATEUR
Enduit plâtreux blanc en vrac + peinture non séparable + carton non séparable	27/06/2017	CATE Laurent
LOCALISATION		RESULTAT
Mur D		Amiante non détecté

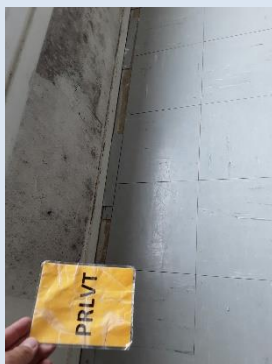
PRELEVEMENT : 62LAG0801P13		
NOM DU CLIENT	NUMERO DU DOSSIER	PIECE OU LOCAL
OPH77	62LAG0801 27/06/2017	Chambre 2
MATERIAU	DATE DE PRELEVEMENT	NOM DE L'OPERATEUR
Revêtement cassant gris + colle polymère jaune non séparable + ragréage gris	27/06/2017	CATE Laurent
LOCALISATION	RESULTAT	
Sols	Amiante non détecté

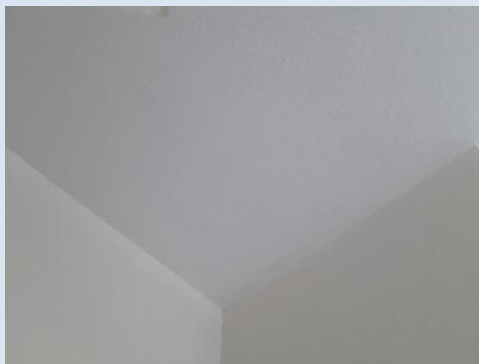
PRELEVEMENT : 62LAG0801P14		
NOM DU CLIENT	NUMERO DU DOSSIER	PIECE OU LOCAL
OPH77	62LAG0801 27/06/2017	Chambre 2
MATERIAU	DATE DE PRELEVEMENT	NOM DE L'OPERATEUR
Enduit plâtreux blanc en vrac + peinture non séparable	27/06/2017	CATE Laurent
LOCALISATION	RESULTAT	
Plafonds	Amiante non détecté
