Rapport de mission de repérage des matériaux et produits contenant de l'amiante avant réalisation de travaux

58 BLD DE L'ALMONT

77000 MELUN

RAPPORT N° :	62LAG1301	Laboratoire d'Analyses :	ITGA
Repérage réalisé le :	04/06/2018	Adresse laboratoire :	3 RUE ARMAND HERPIN LACROIX - CS 46537 35065 RENNES CEDEX
Accompagnateur :		Numéro d'accréditation :	1-5967
Par :	Samuel DUBOS	Organisme d'assurance professionnelle :	AXA France
N° certificat :	CPDI 4697	Adresse assurance :	313 Terrasses de l'Arche 92727 NANTERRE CEDEX
Date d'obtention :	27/01/2018	N° de contrat d'assurance :	10063271004
Organisme certificateur	I.Cert Parc EDONIA - Bâtiment G - Rue de la Terre Victoria - 35760 SAINT GREGOIRE	Date de validité :	31/12/2018

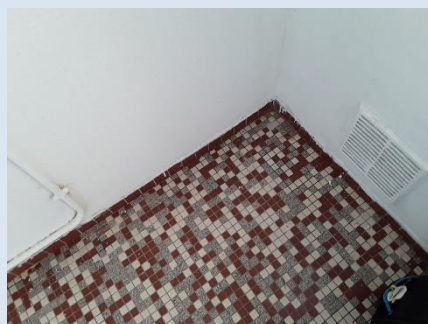
PRELEVEMENT : 62LAG1301P001			
NOM DU CLIENT	NUMERO DU DOSSIER		PIECE OU LOCAL
OPH77	62LAG1301 04/06/2018		Cuisine
ELEMENT	DESCRIPTIF DU LABORATOIRE	DATE DE PRELEVEMENT	NOM DE L'OPERATEUR
Carrelage	Colle grise non séparable + matériau compact gris hétérogène + carrelage	04/06/2018	DUBOS Samuel
LOCALISATION		RESULTAT	
Sol		Amiante non détecté

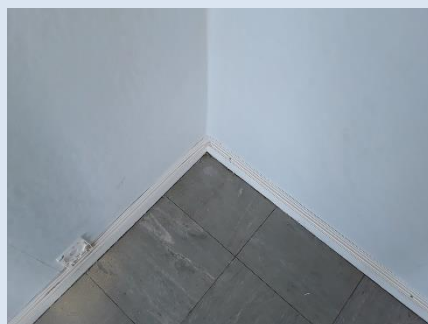
PRELEVEMENT : 62LAG1301P002			
NOM DU CLIENT	NUMERO DU DOSSIER		PIECE OU LOCAL
OPH77	62LAG1301 04/06/2018		Chambre 1
ELEMENT	DESCRIPTIF DU LABORATOIRE	DATE DE PRELEVEMENT	NOM DE L'OPERATEUR
Dalle de sol	Revêtement cassant gris + colle polymère jaune non séparable + ragréage gris + sous couche de ragréage blanche non séparable + matériau compact gris hétérogène	04/06/2018	DUBOS Samuel
LOCALISATION		RESULTAT	
Sol		Amiante non détecté

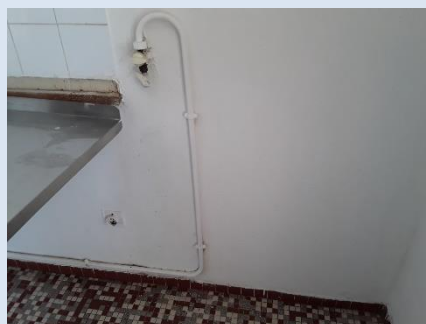
PRELEVEMENT : 62LAG1301P003			
NOM DU CLIENT	NUMERO DU DOSSIER		PIECE OU LOCAL
OPH77	62LAG1301 04/06/2018		Cuisine
ELEMENT	DESCRIPTIF DU LABORATOIRE	DATE DE PRELEVEMENT	NOM DE L'OPERATEUR
Enduit / Peinture béton	Enduit gris en vrac hétérogène + enduit plâtreux blanc en faible quantité non séparable + peintures multiples non séparable	04/06/2018	DUBOS Samuel
LOCALISATION		RESULTAT	
Mur B		Amiante non détecté

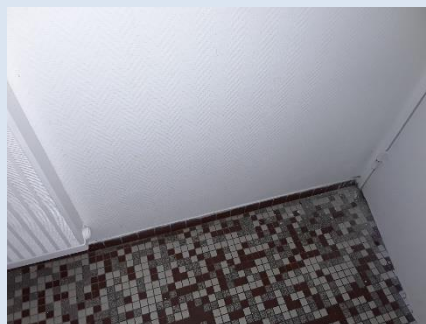
PRELEVEMENT : 62LAG1301P004			
NOM DU CLIENT	NUMERO DU DOSSIER		PIECE OU LOCAL
OPH77	62LAG1301 04/06/2018		Salle de bains
ELEMENT	DESCRIPTIF DU LABORATOIRE	DATE DE PRELEVEMENT	NOM DE L'OPERATEUR
Enduit / Peinture	Enduit gris en vrac hétérogène + enduit plâtreux blanc en vrac non séparable + peinture non séparable + toile fibreuse blanche non séparable	04/06/2018	DUBOS Samuel
LOCALISATION		RESULTAT	
Mur C		Amiante non détecté

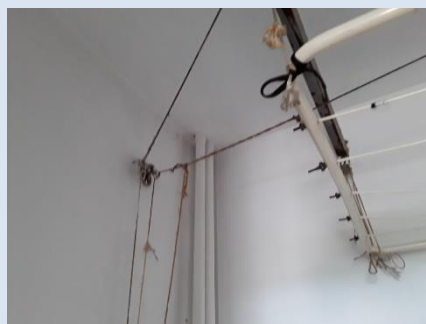
PRELEVEMENT : 62LAG1301P005			
NOM DU CLIENT	NUMERO DU DOSSIER		PIECE OU LOCAL
OPH77	62LAG1301 04/06/2018		Cellier
ELEMENT	DESCRIPTIF DU LABORATOIRE	DATE DE PRELEVEMENT	NOM DE L'OPERATEUR
Enduit / Peinture béton	Enduit gris en vrac hétérogène + enduit plâtreux blanc en vrac non séparable + peinture non séparable	04/06/2018	DUBOS Samuel
LOCALISATION		RESULTAT	
Plafond		Amiante non détecté

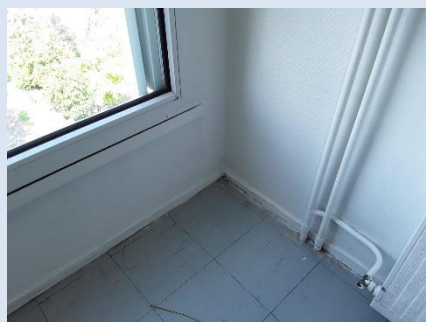
PRELEVEMENT : 62LAG1301P006			
NOM DU CLIENT	NUMERO DU DOSSIER		PIECE OU LOCAL
OPH77	62LAG1301 04/06/2018		Séjour / Salon
ELEMENT	DESCRIPTIF DU LABORATOIRE	DATE DE PRELEVEMENT	NOM DE L'OPERATEUR
Calicot	Matériau plâtreux blanc en vrac + peinture non séparable + papier non séparable	04/06/2018	DUBOS Samuel
LOCALISATION		RESULTAT	
Mur C		Amiante non détecté

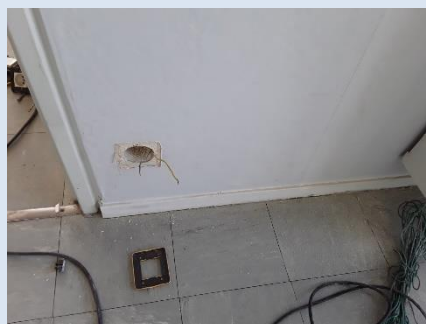
PRELEVEMENT : 62LAG1301P007

NOM DU CLIENT	NUMERO DU DOSSIER	PIECE OU LOCAL	
OPH77	62LAG1301 04/06/2018	Chambre 1	
ELEMENT	DESCRIPTIF DU LABORATOIRE	DATE DE PRELEVEMENT	NOM DE L'OPERATEUR
Enduit béton	Enduit gris en vrac hétérogène + enduit plâtreux blanc en faible quantité non séparable + peinture non séparable	04/06/2018	DUBOS Samuel
LOCALISATION		RESULTAT	
Mur A		Amiante non détecté

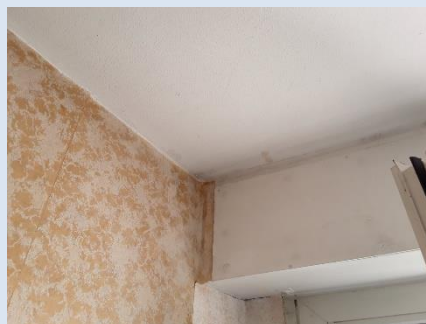
PRELEVEMENT : 62LAG1301P008

NOM DU CLIENT	NUMERO DU DOSSIER	PIECE OU LOCAL	
OPH77	62LAG1301 04/06/2018	Séjour / Salon	
ELEMENT	DESCRIPTIF DU LABORATOIRE	DATE DE PRELEVEMENT	NOM DE L'OPERATEUR
Enduit / Peinture béton	Matériau gris en vrac hétérogène non séparable + enduit plâtreux blanc en vrac + peinture non séparable	04/06/2018	DUBOS Samuel
LOCALISATION		RESULTAT	
Plafond		Amiante non détecté

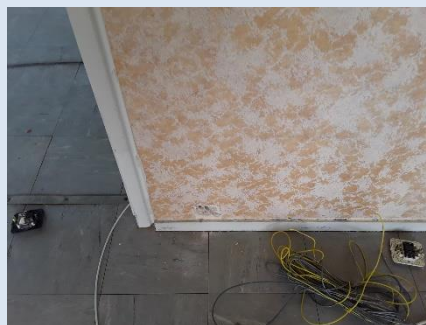
PRELEVEMENT : 62LAG1301P009			
NOM DU CLIENT	NUMERO DU DOSSIER	PIECE OU LOCAL	
OPH77	62LAG1301 04/06/2018	Chambre 1	
ELEMENT	DESCRIPTIF DU LABORATOIRE	DATE DE PRELEVEMENT	NOM DE L'OPERATEUR
Enduit	Enduit plâtreux blanc en faible quantité en vrac non séparable + peinture en faible quantité non séparable + papier en faible quantité en vrac non séparable	04/06/2018	DUBOS Samuel
LOCALISATION		RESULTAT	
Mur D		Amiante non détecté

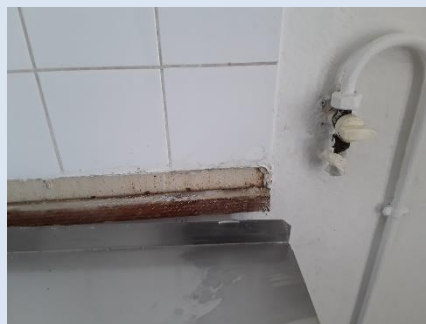
PRELEVEMENT : 62LAG1301P010			
NOM DU CLIENT	NUMERO DU DOSSIER	PIECE OU LOCAL	
OPH77	62LAG1301 04/06/2018	Cuisine	
ELEMENT	DESCRIPTIF DU LABORATOIRE	DATE DE PRELEVEMENT	NOM DE L'OPERATEUR
Colle faïence	Colle beige + matériau compact gris hétérogène + carrelage	04/06/2018	DUBOS Samuel
LOCALISATION		RESULTAT	
Mur B		Amiante non détecté
