Rapport de mission de repérage des matériaux et produits contenant de l'amiante avant réalisation de travaux

58 BOULEVARD DE L'ALMONT APT 1503

77000 MELUN

RAPPORT N° :	OPH77 62LAG1503	Date d'émission du rapport :	23/08/2017
Le repérage a été réalisé le :	17/08/2017	Accompagnateur :	
Par :	Laurent CATE	Laboratoire d'Analyses :	ITGA
N° certificat de qualification :	CPDI3681	Adresse laboratoire :	3 RUE ARMAND HERPIN LACROIX - CS 46537 35065 RENNES CEDEX
Date d'obtention :	25/11/2015	Numéro d'accréditation :	1-5967
Le présent rapport est établi par une personne dont les compétences sont certifiées par :	I.Cert PARC EDONIA - BAT G - RUE DE LA TERRE VICTORIA - 35760 SAINT GREGOIRE	Organisme d'assurance professionnelle :	ALLIANZ
		Adresse assurance :	Direction Opérations Entreprises 5C Esplanade Charles de Gaulle 33081 BORDEAUX CEDEX
		N° de contrat d'assurance :	55897385
		Date de validité :	31/12/2017

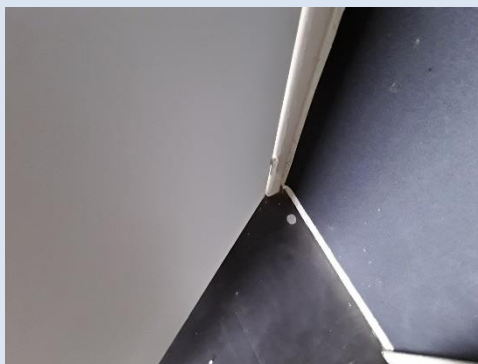
PRELEVEMENT : 62LAG1503P001		
NOM DU CLIENT	NUMERO DU DOSSIER	PIECE OU LOCAL
OPH77	62LAG1503 17/08/2017	Cuisine
MATERIAU	DATE DE PRELEVEMENT	NOM DE L'OPERATEUR
Revêtement cassant noir + colle polymère jaune non séparable + ragréage gris non séparable + colle grise non séparable + carrelage	17/08/2017	CATE Laurent
LOCALISATION	RESULTAT	
Sol	Amiante non détecté

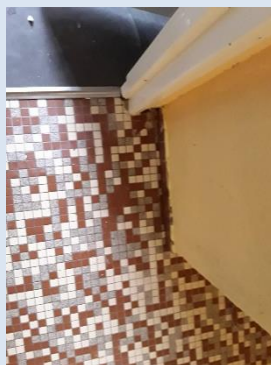
PRELEVEMENT : 62LAG1503P002		
NOM DU CLIENT	NUMERO DU DOSSIER	PIECE OU LOCAL
OPH77	62LAG1503 17/08/2017	Cellier
MATERIAU	DATE DE PRELEVEMENT	NOM DE L'OPERATEUR
Colle grise non séparable + matériau gris hétérogène + carrelage	17/08/2017	CATE Laurent
LOCALISATION	RESULTAT	
Sol	Amiante non détecté

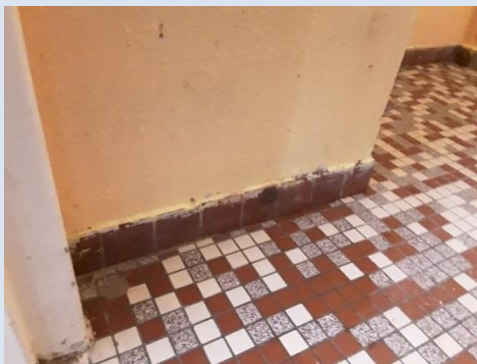
PRELEVEMENT : 62LAG1503P003		
NOM DU CLIENT	NUMERO DU DOSSIER	PIECE OU LOCAL
OPH77	62LAG1503 17/08/2017	Cellier
MATERIAU	DATE DE PRELEVEMENT	NOM DE L'OPERATEUR
Colle beige + carrelage	17/08/2017	CATE Laurent
LOCALISATION		RESULTAT
Mur A		Amiante non détecté

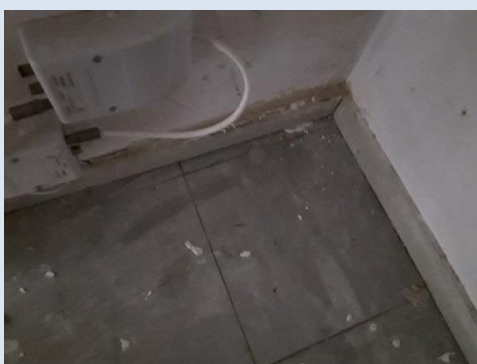
PRELEVEMENT : 62LAG1503P004		
NOM DU CLIENT	NUMERO DU DOSSIER	PIECE OU LOCAL
OPH77	62LAG1503 17/08/2017	Placard
MATERIAU	DATE DE PRELEVEMENT	NOM DE L'OPERATEUR
Revêtement cassant gris + colle polymère jaune non séparable + ragréage gris non séparable + matériau compact gris hétérogène	17/08/2017	CATE Laurent
LOCALISATION		RESULTAT
Sol		Amiante non détecté

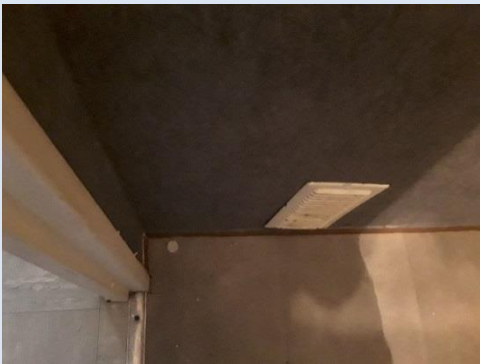
PRELEVEMENT : 62LAG1503P005		
NOM DU CLIENT	NUMERO DU DOSSIER	PIECE OU LOCAL
OPH77	62LAG1503 17/08/2017	WC
MATERIAU	DATE DE PRELEVEMENT	NOM DE L'OPERATEUR
Revêtement cassant gris + colle polymère jaune non séparable + ragréage gris non séparable + colle grise + carrelage	17/08/2017	CATE Laurent
LOCALISATION		RESULTAT
Sol		Amiante non détecté
EMPLACEMENT

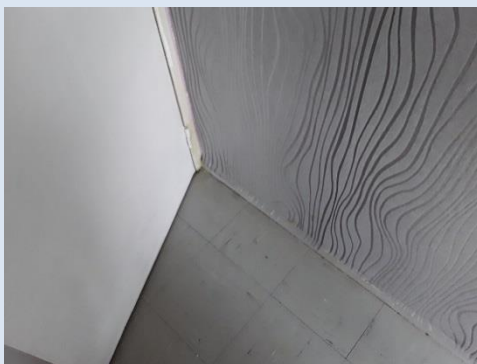
PRELEVEMENT : 62LAG1503P007		
NOM DU CLIENT	NUMERO DU DOSSIER	PIECE OU LOCAL
OPH77	62LAG1503 17/08/2017	Chambre 2
MATERIAU	DATE DE PRELEVEMENT	NOM DE L'OPERATEUR
Revêtement cassant gris + colle polymère jaune non séparable + ragréage gris non séparable + peinture non séparable + matériau compact gris	17/08/2017	CATE Laurent
LOCALISATION	RESULTAT	
Sol	Amiante non détecté

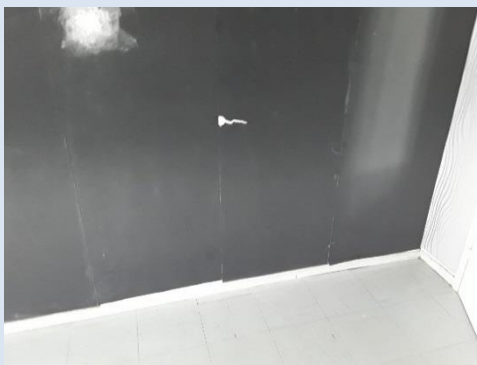
PIECE	ETAGE	ELEMENTS PRELEVES	REPERAGE	N° Echantillon	METHODE	ETAT	RESULTAT
Chambre 2	R+15	Enduit beige en vrac non séparable + peinture non séparable + papier non séparable	Mur C	62LAG1503P008	RESULTAT ANALYSE	BON ETAT	Amiante détecté (Chrysotile)
Chambre 1	R+15	Enduit plâtreux blanc en vrac non séparable + peintures multiples non séparable + carton non séparable	Mur A	62LAG1503P010	RESULTAT ANALYSE	BON ETAT	Amiante détecté (Chrysotile)
Chambre 1	R+15	Enduit plâtreux blanc en vrac non séparable + peinture non séparable	Plafond	62LAG1503P011	RESULTAT ANALYSE	BON ETAT	Amiante détecté (Chrysotile)
Ensemble de pieces	R+15	Enduit plâtreux blanc en vrac non séparable + peinture non séparable	Plafonds	62LAG1503P011	ZSO	BON ETAT	Amiante détecté (Chrysotile)
	R+15	Enduit beige en vrac non séparable + peinture non séparable + papier non séparable	Murs	62LAG1503P008	ZSO	BON ETAT	Amiante détecté (Chrysotile)

PRELEVEMENT : 62LAG1503P008		
NOM DU CLIENT	NUMERO DU DOSSIER	PIECE OU LOCAL
OPH77	62LAG1503 17/08/2017	Chambre 2
MATERIAU	DATE DE PRELEVEMENT	NOM DE L'OPERATEUR
Enduit beige en vrac non séparable + peinture non séparable + papier non séparable	17/08/2017	CATE Laurent
LOCALISATION	RESULTAT	
Mur C	Amiante détecté (Chrysotile)

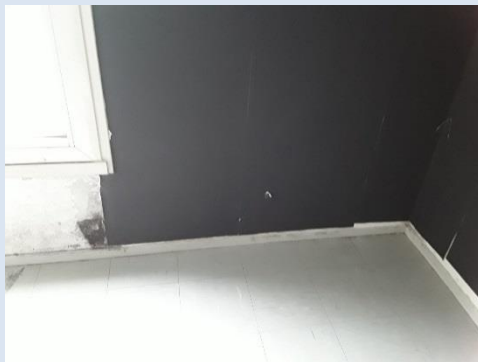
PRELEVEMENT : 62LAG1503P009		
NOM DU CLIENT	NUMERO DU DOSSIER	PIECE OU LOCAL
OPH77	62LAG1503 17/08/2017	Chambre 2
MATERIAU	DATE DE PRELEVEMENT	NOM DE L'OPERATEUR
Enduit plâtreux blanc en vrac + matériau gris en faible quantité non séparable + peinture non séparable + papier non séparable	17/08/2017	CATE Laurent
LOCALISATION		RESULTAT
Mur B		Amiante non détecté

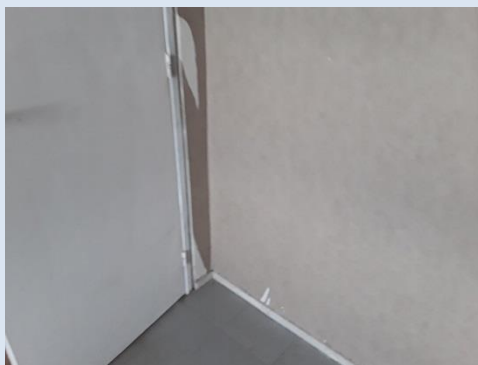
R+15	Enduit plâtreux blanc en vrac non séparable + peintures multiples non séparable + carton non séparable	Mur A	62LAG1503P010	ZSO	BON ETAT	Amiante détecté (Chrysotile)

PRELEVEMENT : 62LAG1503P010		
NOM DU CLIENT	NUMERO DU DOSSIER	PIECE OU LOCAL
OPH77	62LAG1503 17/08/2017	Chambre 1
MATERIAU	DATE DE PRELEVEMENT	NOM DE L'OPERATEUR
Enduit plâtreux blanc en vrac non séparable + peintures multiples non séparable + carton non séparable	17/08/2017	CATE Laurent
LOCALISATION		RESULTAT
Mur A		Amiante détecté (Chrysotile)

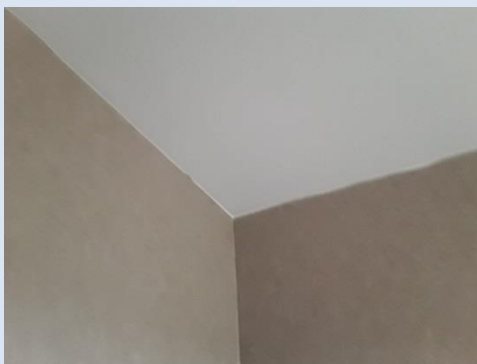
PIECE	ETAGE	ELEMENTS PRELEVES	N° Echantillon	REPERAGE	ETAT	RESULTAT
Chambre 1	R+15	Enduit plâtreux blanc en vrac non séparable + peinture non séparable	62LAG1503P011	Plafond	BON ETAT	Amiante détecté (Chrysotile)

PRELEVEMENT : 62LAG1503P011		
NOM DU CLIENT	NUMERO DU DOSSIER	PIECE OU LOCAL
OPH77	62LAG1503 17/08/2017	Chambre 1
MATERIAU	DATE DE PRELEVEMENT	NOM DE L'OPERATEUR
Enduit plâtreux blanc en vrac non séparable + peinture non séparable	17/08/2017	CATE Laurent
LOCALISATION		RESULTAT
Plafond		Amiante détecté (Chrysotile)

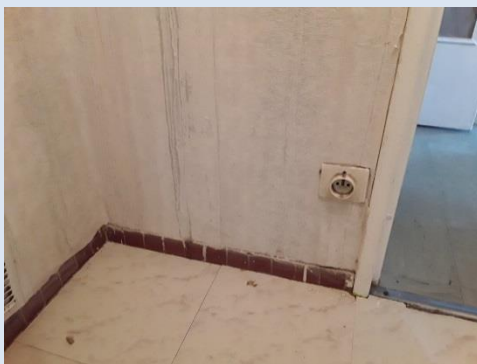
PRELEVEMENT : 62LAG1503P012		
NOM DU CLIENT	NUMERO DU DOSSIER	PIECE OU LOCAL
OPH77	62LAG1503 17/08/2017	Salle de bains
MATERIAU	DATE DE PRELEVEMENT	NOM DE L'OPERATEUR
Enduit gris en vrac non séparable + peintures multiples non séparable	17/08/2017	CATE Laurent
LOCALISATION		RESULTAT
Mur D		Amiante non détecté

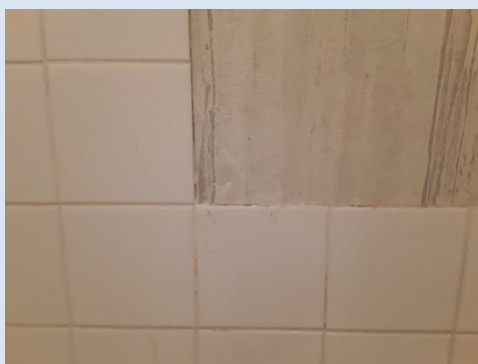
PRELEVEMENT : 62LAG1503P014		
NOM DU CLIENT	NUMERO DU DOSSIER	PIECE OU LOCAL
OPH77	62LAG1503 17/08/2017	Salle de bains
MATERIAU	DATE DE PRELEVEMENT	NOM DE L'OPERATEUR
Enduit plâtreux blanc en vrac + peinture non séparable	17/08/2017	CATE Laurent
LOCALISATION		RESULTAT
Mur C		Amiante non détecté

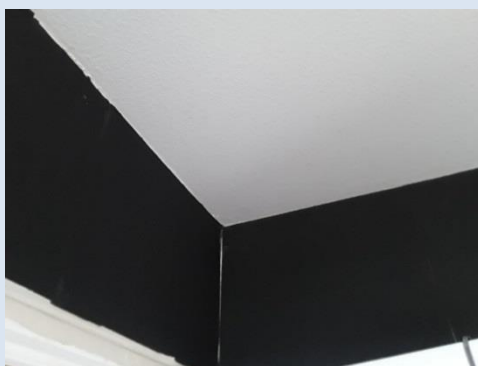
PRELEVEMENT : 62LAG1503P015		
NOM DU CLIENT	NUMERO DU DOSSIER	PIECE OU LOCAL
OPH77	62LAG1503 17/08/2017	Cuisine
MATERIAU	DATE DE PRELEVEMENT	NOM DE L'OPERATEUR
Enduit plâtreux blanc en vrac + peintures multiples non séparable	17/08/2017	CATE Laurent
LOCALISATION		RESULTAT
Plafond		Amiante non détecté

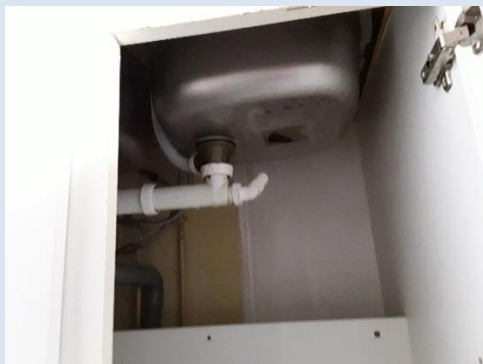
PRELEVEMENT : 62LAG1503P016		
NOM DU CLIENT	NUMERO DU DOSSIER	PIECE OU LOCAL
OPH77	62LAG1503 17/08/2017	Cuisine
MATERIAU	DATE DE PRELEVEMENT	NOM DE L'OPERATEUR
Matériau bitumineux noir	17/08/2017	CATE Laurent
LOCALISATION	RESULTAT	
Sous évier	Amiante non détecté	
EMPLACEMENT
