Rapport de mission de repérage des matériaux et produits contenant de l'amiante avant réalisation de travaux

58 BOULEVARD DE L' ALMONT

MODULE 62LAG1604
77000 MELUN

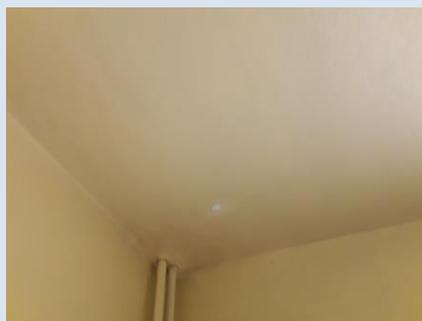
PRELEVEMENT : 62LAG1604P001			
NOM DU CLIENT	NUMERO DU DOSSIER		PIECE OU LOCAL
OPH77	62LAG1604 08/02/2019		Cuisine (R+16)
ELEMENT	DESCRIPTIF DU LABORATOIRE	DATE DE PRELEVEMENT	NOM DE L'OPERATEUR
Enduit béton	Enduit plâtreux blanc en vrac + peinture non séparable	08/02/2019	FRANCHINARD Ronald
LOCALISATION		RESULTAT	
Plafond		Amiante non détecté

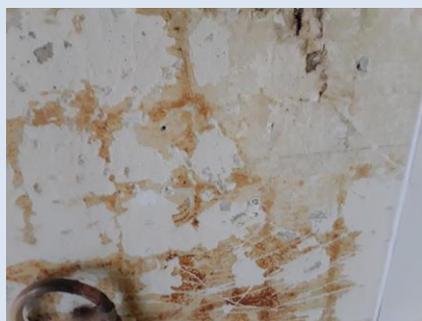
PRELEVEMENT : 62LAG1604P002			
NOM DU CLIENT	NUMERO DU DOSSIER		PIECE OU LOCAL
OPH77	62LAG1604 08/02/2019		Cuisine (R+16)
ELEMENT	DESCRIPTIF DU LABORATOIRE	DATE DE PRELEVEMENT	NOM DE L'OPERATEUR
Enduit béton	Enduit gris en vrac hétérogène + peinture non séparable	08/02/2019	FRANCHINARD Ronald
LOCALISATION		RESULTAT	
Mur B		Amiante non détecté

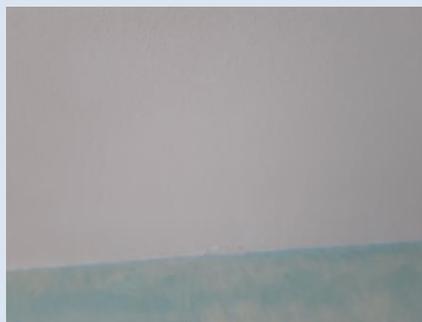
PRELEVEMENT : 62LAG1604P003			
NOM DU CLIENT	NUMERO DU DOSSIER	PIECE OU LOCAL	
OPH77	62LAG1604 08/02/2019	Séjour (R+16)	
ELEMENT	DESCRIPTIF DU LABORATOIRE	DATE DE PRELEVEMENT	NOM DE L'OPERATEUR
Enduit béton	Enduit plâtreux blanc en vrac + peinture non séparable	08/02/2019	FRANCHINARD Ronald
LOCALISATION		RESULTAT	
Plafond		Amiante non détecté

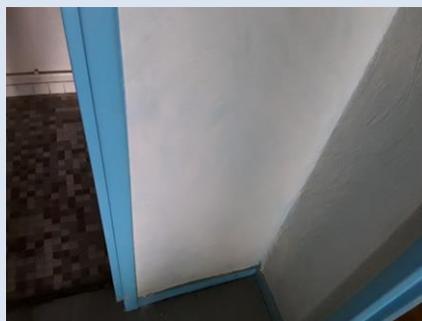
PRELEVEMENT : 62LAG1604P004			
NOM DU CLIENT	NUMERO DU DOSSIER	PIECE OU LOCAL	
OPH77	62LAG1604 08/02/2019	Entrée (R+16)	
ELEMENT	DESCRIPTIF DU LABORATOIRE	DATE DE PRELEVEMENT	NOM DE L'OPERATEUR
Enduit	Enduit plâtreux blanc en vrac non séparable + peintures multiples non séparable + matériau gris en vrac non séparable	08/02/2019	FRANCHINARD Ronald
LOCALISATION		RESULTAT	
Mur A		Amiante non détecté

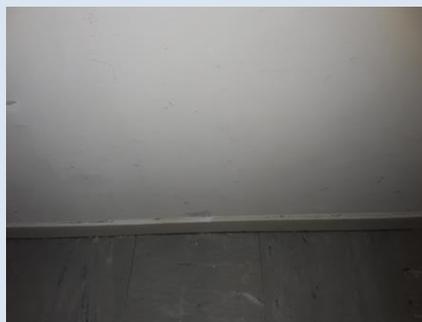
PRELEVEMENT : 62LAG1604P005			
NOM DU CLIENT	NUMERO DU DOSSIER	PIECE OU LOCAL	
OPH77	62LAG1604 08/02/2019	Placard 2 (R+16)	
ELEMENT	DESCRIPTIF DU LABORATOIRE	DATE DE PRELEVEMENT	NOM DE L'OPERATEUR
Enduit plaque de plâtre	Enduit plâtreux blanc en vrac + peinture non séparable	08/02/2019	FRANCHINARD Ronald
LOCALISATION		RESULTAT	
Mur B		Amiante non détecté

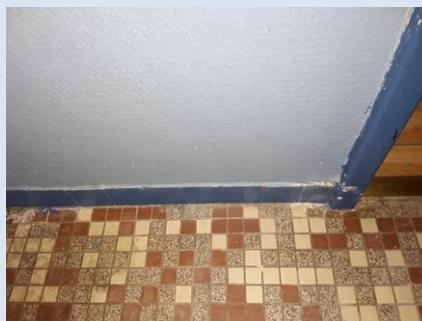
PRELEVEMENT : 62LAG1604P006			
NOM DU CLIENT	NUMERO DU DOSSIER	PIECE OU LOCAL	
OPH77	62LAG1604 08/02/2019	Salle de bains (R+16)	
ELEMENT	DESCRIPTIF DU LABORATOIRE	DATE DE PRELEVEMENT	NOM DE L'OPERATEUR
Enduit	Enduit plâtreux blanc en vrac non séparable + matériau gris en vrac non séparable + peinture non séparable	08/02/2019	FRANCHINARD Ronald
LOCALISATION		RESULTAT	
Mur D		Amiante non détecté

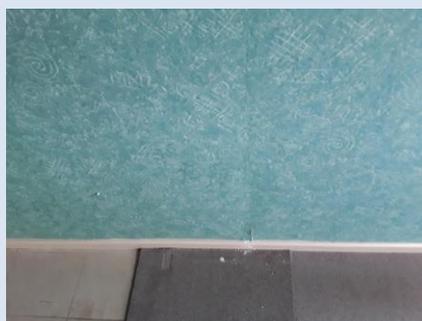
PRELEVEMENT : 62LAG1604P007			
NOM DU CLIENT	NUMERO DU DOSSIER	PIECE OU LOCAL	
OPH77	62LAG1604 08/02/2019	Chambre 1 (R+16)	
ELEMENT	DESCRIPTIF DU LABORATOIRE	DATE DE PRELEVEMENT	NOM DE L'OPERATEUR
Enduit béton	Enduit plâtreux blanc en vrac + peinture non séparable	08/02/2019	FRANCHINARD Ronald
LOCALISATION		RESULTAT	
Mur A		Amiante non détecté
