Rapport de mission de repérage des matériaux et produits contenant de l'amiante avant réalisation de travaux

58 BLD DE L'ALMONT

77000 MELUN

RAPPORT N° :	62LAG1701	Laboratoire d'Analyses :	ITGA
Repérage réalisé le :	09/05/2018	Adresse laboratoire :	3 RUE ARMAND HERPIN LACROIX - CS 46537 35065 RENNES CEDEX
Accompagnateur :		Numéro d'accréditation :	1-5967
Par :	Gaetan BEDEL	Organisme d'assurance professionnelle :	AXA France
N° certificat :	CPDI3869	Adresse assurance :	313 Terrasses de l'Arche 92727 NANTERRE CEDEX
Date d'obtention :	22/04/2016	N° de contrat d'assurance :	10063271004
Organisme certificateur	I.CERT PARC EDONIA - BAT G - RUE DE LA TERRE VICTORIA - 35760 SAINT GREGOIRE	Date de validité :	31/12/2018

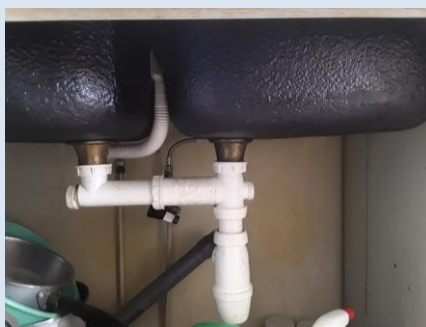
PRELEVEMENT : 62LAG1701P001			
NOM DU CLIENT	NUMERO DU DOSSIER		PIECE OU LOCAL
OPH77	62LAG1701 09/05/2018		Cuisine
ELEMENT	DESCRIPTIF DU LABORATOIRE	DATE DE PRELEVEMENT	NOM DE L'OPERATEUR
Revêtement bitumineux / Peinture	Tampon bitumineux noir	09/05/2018	BEDEL Gaetan
LOCALISATION		RESULTAT	
Sous évier		Amiante détecté (Chrysotile)

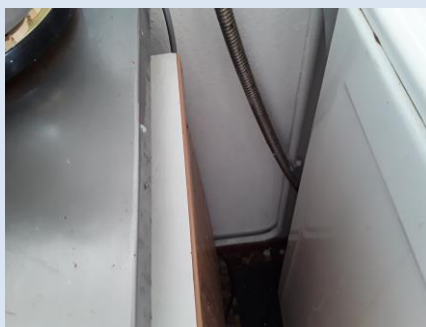
PRELEVEMENT : 62LAG1701P002			
NOM DU CLIENT	NUMERO DU DOSSIER		PIECE OU LOCAL
OPH77	62LAG1701 09/05/2018		Cuisine
ELEMENT	DESCRIPTIF DU LABORATOIRE	DATE DE PRELEVEMENT	NOM DE L'OPERATEUR
Enduit / Peinture béton	Enduit plâtreux blanc en vrac + peinture non séparable	09/05/2018	BEDEL Gaetan
LOCALISATION		RESULTAT	
Mur B		Amiante non détecté

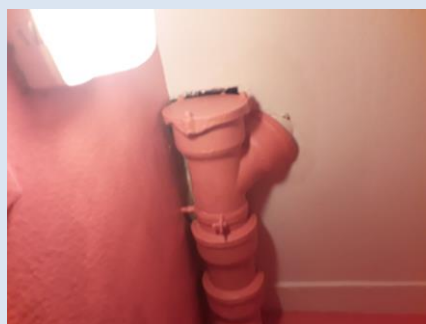
PRELEVEMENT : 62LAG1701P003			
NOM DU CLIENT	NUMERO DU DOSSIER	PIECE OU LOCAL	
OPH77	62LAG1701 09/05/2018	WC	
ELEMENT	DESCRIPTIF DU LABORATOIRE	DATE DE PRELEVEMENT	NOM DE L'OPERATEUR
Enduit / Peinture plaque de plâtre	Enduit plâtreux blanc en vrac + peinture non séparable	09/05/2018	BEDEL Gaetan
LOCALISATION		RESULTAT	
Mur B		Amiante non détecté

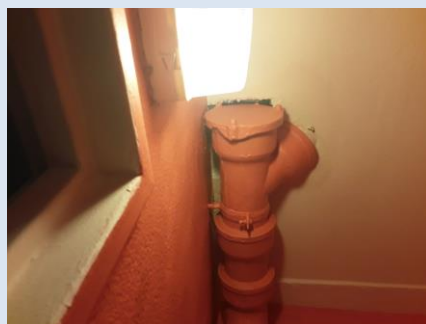
PRELEVEMENT : 62LAG1701P004			
NOM DU CLIENT	NUMERO DU DOSSIER	PIECE OU LOCAL	
OPH77	62LAG1701 09/05/2018	WC	
ELEMENT	DESCRIPTIF DU LABORATOIRE	DATE DE PRELEVEMENT	NOM DE L'OPERATEUR
Enduit / Peinture plaque de plâtre	Enduit plâtreux blanc en vrac + peinture non séparable	09/05/2018	BEDEL Gaetan
LOCALISATION		RESULTAT	
Plafond		Amiante détecté (Chrysotile)

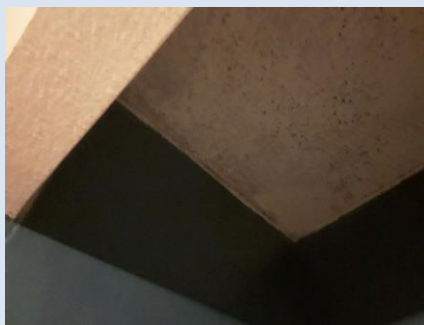
PRELEVEMENT : 62LAG1701P005			
NOM DU CLIENT	NUMERO DU DOSSIER	PIECE OU LOCAL	
OPH77	62LAG1701 09/05/2018	Salle de bains	
ELEMENT	DESCRIPTIF DU LABORATOIRE	DATE DE PRELEVEMENT	NOM DE L'OPERATEUR
Enduit / Peinture béton	Enduit plâtreux blanc en vrac + peinture non séparable	09/05/2018	BEDEL Gaetan
LOCALISATION		RESULTAT	
Plafond		Amiante non détecté

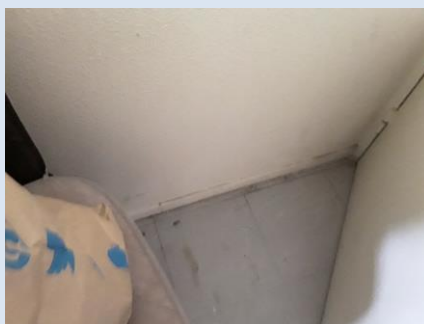
PRELEVEMENT : 62LAG1701P006			
NOM DU CLIENT	NUMERO DU DOSSIER	PIECE OU LOCAL	
OPH77	62LAG1701 09/05/2018	Chambre 4	
ELEMENT	DESCRIPTIF DU LABORATOIRE	DATE DE PRELEVEMENT	NOM DE L'OPERATEUR
Enduit / Peinture béton	Enduit plâtreux blanc en vrac + peinture non séparable	09/05/2018	BEDEL Gaetan
LOCALISATION		RESULTAT	
Mur C		Amiante non détecté

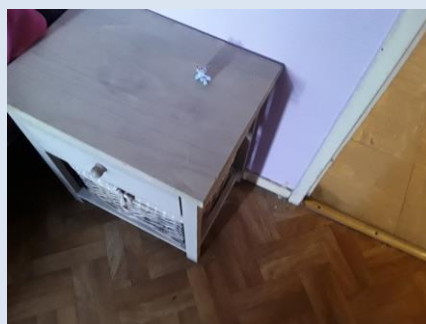
PRELEVEMENT : 62LAG1701P007

NOM DU CLIENT	NUMERO DU DOSSIER	PIECE OU LOCAL	
OPH77	62LAG1701 09/05/2018	Chambre 3	
ELEMENT	DESCRIPTIF DU LABORATOIRE	DATE DE PRELEVEMENT	NOM DE L'OPERATEUR
Enduit / Peinture plaque de plâtre	Enduit plâtreux blanc en vrac + peinture non séparable + carton non séparable	09/05/2018	BEDEL Gaetan
LOCALISATION		RESULTAT	
Mur D		Amiante non détecté

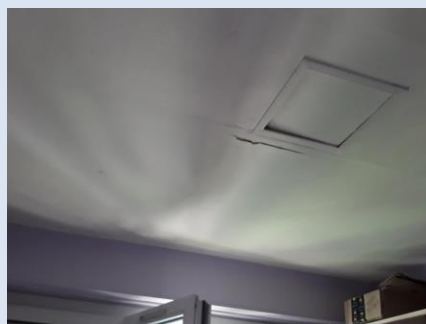
PRELEVEMENT : 62LAG1701P008

NOM DU CLIENT	NUMERO DU DOSSIER	PIECE OU LOCAL	
OPH77	62LAG1701 09/05/2018	Chambre 3	
ELEMENT	DESCRIPTIF DU LABORATOIRE	DATE DE PRELEVEMENT	NOM DE L'OPERATEUR
Enduit / Peinture plaque de plâtre	Enduit plâtreux blanc en vrac + peinture non séparable	09/05/2018	BEDEL Gaetan
LOCALISATION		RESULTAT	
Plafond		Amiante détecté (Chrysotile)

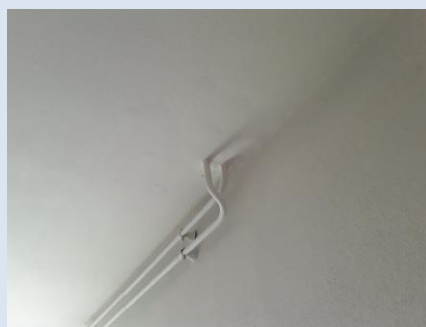
PRELEVEMENT : 62LAG1701P009			
NOM DU CLIENT	NUMERO DU DOSSIER	PIECE OU LOCAL	
OPH77	62LAG1701 09/05/2018	Chambre 2	
ELEMENT	DESCRIPTIF DU LABORATOIRE	DATE DE PRELEVEMENT	NOM DE L'OPERATEUR
Enduit / Peinture béton	Enduit plâtreux blanc en vrac + peinture non séparable	09/05/2018	BEDEL Gaetan
LOCALISATION		RESULTAT	
Plafond		Amiante non détecté

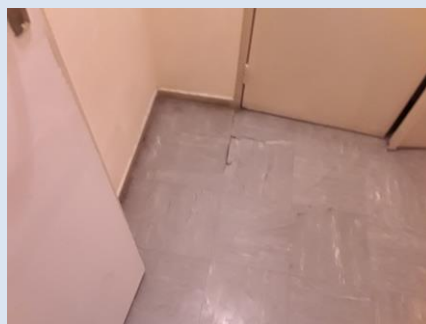
PRELEVEMENT : 62LAG1701P010			
NOM DU CLIENT	NUMERO DU DOSSIER	PIECE OU LOCAL	
OPH77	62LAG1701 09/05/2018	Couloir	
ELEMENT	DESCRIPTIF DU LABORATOIRE	DATE DE PRELEVEMENT	NOM DE L'OPERATEUR
Dalle de sol	Revêtement cassant gris + colle polymère jaune non séparable + peinture non séparable + ragréage gris	09/05/2018	BEDEL Gaetan
LOCALISATION		RESULTAT	
Sol		Amiante non détecté

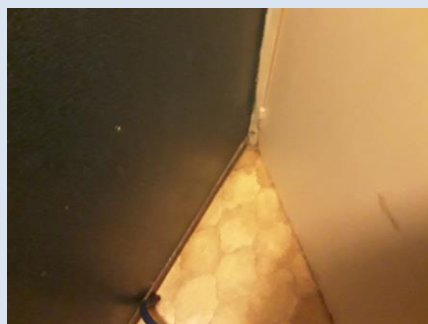
PRELEVEMENT : 62LAG1701P012			
NOM DU CLIENT	NUMERO DU DOSSIER	PIECE OU LOCAL	
OPH77	62LAG1701 09/05/2018	Chambre 4	
ELEMENT	DESCRIPTIF DU LABORATOIRE	DATE DE PRELEVEMENT	NOM DE L'OPERATEUR
Revêtement souple	Revêtement souple beige + colle polymère jaune non séparable	09/05/2018	BEDEL Gaetan
LOCALISATION		RESULTAT	
Sol		Amiante non détecté

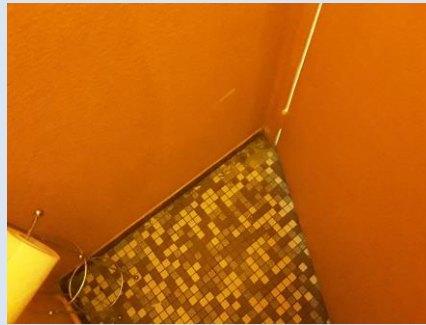
PRELEVEMENT : 62LAG1701P013			
NOM DU CLIENT	NUMERO DU DOSSIER		PIECE OU LOCAL
OPH77	62LAG1701 09/05/2018		WC
ELEMENT	DESCRIPTIF DU LABORATOIRE	DATE DE PRELEVEMENT	NOM DE L'OPERATEUR
Carrelage	Colle beige non séparable + ragréage blanc + joint cassant gris + carrelage	09/05/2018	BEDEL Gaetan
LOCALISATION		RESULTAT	
Sol		Amiante non détecté	
EMPLACEMENT
