Rapport de mission de repérage des matériaux et produits contenant de l'amiante avant réalisation de travaux

17 AVENUE DU MARECHAL JUIN

77000 MELUN

RAPPORT N° :	62LAH0104	Laboratoire d'Analyses :	ITGA
Repérage réalisé le :	28/09/2017	Adresse laboratoire :	3 RUE ARMAND HERPIN LACROIX - CS 46537 35065 RENNES CEDEX
Accompagnateur :		Numéro d'accréditation :	1-5967
Par :	Robin ZENI	Organisme d'assurance professionnelle :	ALLIANZ
N° certificat :	CPDI4037	Adresse assurance :	Direction Opérations Entreprises 5C Esplanade Charles de Gaulle 33081 BORDEAUX CEDEX
Date d'obtention :	20/07/2016	N° de contrat d'assurance :	55897385
Organisme certificateur	I.Cert PARC EDONIA - BAT G - RUE DE LA TERRE VICTORIA - 35760 SAINT GREGOIRE	Date de validité :	31/12/2017

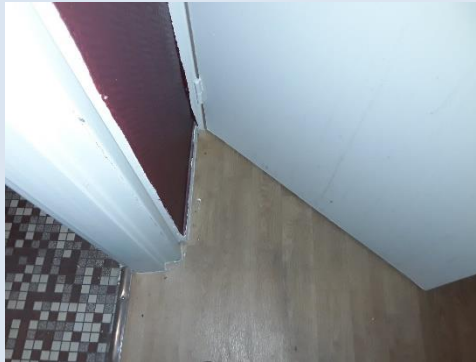
PRELEVEMENT : 62LAH0104P002			
NOM DU CLIENT	NUMERO DU DOSSIER		PIECE OU LOCAL
OPH77	62LAH0104 28/09/2017		Séjour
ELEMENT	DESCRIPTIF DU LABORATOIRE	DATE DE PRELEVEMENT	NOM DE L'OPERATEUR
Revêtement souple	Revêtement souple beige + colle polymère jaune non séparable + revêtement cassant gris + colle polymère jaune non séparable + ragréage gris + sous couche de ragréage blanche non séparable + peinture non séparable	28/09/2017	ZENI Robin
LOCALISATION		RESULTAT	
Sols		Amiante non détecté

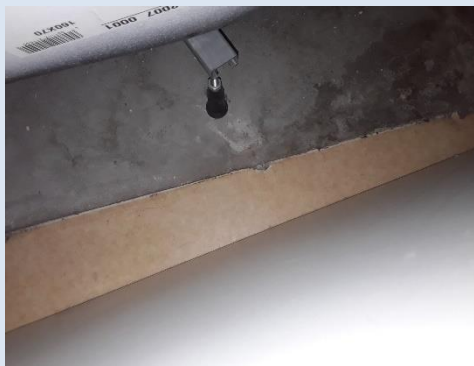
PRELEVEMENT : 62LAH0104P003			
NOM DU CLIENT	NUMERO DU DOSSIER		PIECE OU LOCAL
OPH77	62LAH0104 28/09/2017		Salle de bains
ELEMENT	DESCRIPTIF DU LABORATOIRE	DATE DE PRELEVEMENT	NOM DE L'OPERATEUR
Revêtement souple	Revêtement souple beige + colle polymère jaune non séparable + matériau souple blanc + carrelage + joint cassant gris + peinture non séparable + matériau gris hétérogène non séparable	28/09/2017	ZENI Robin
LOCALISATION		RESULTAT	
Sols		Amiante non détecté

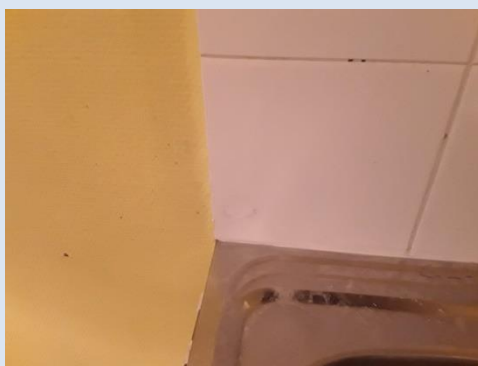
PRELEVEMENT : 62LAH0104P004			
NOM DU CLIENT	NUMERO DU DOSSIER		PIECE OU LOCAL
OPH77	62LAH0104 28/09/2017		Cuisine
ELEMENT	DESCRIPTIF DU LABORATOIRE	DATE DE PRELEVEMENT	NOM DE L'OPERATEUR
Faïence 1	Colle beige + carrelage	28/09/2017	ZENI Robin
LOCALISATION		RESULTAT	
Mur C		Amiante non détecté

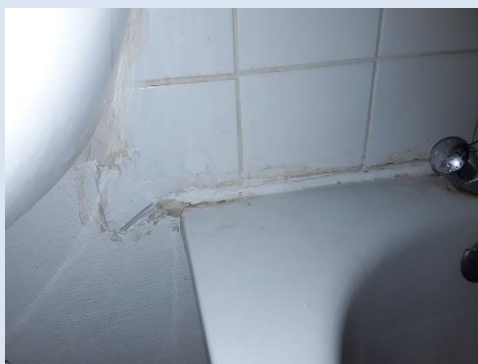
PRELEVEMENT : 62LAH0104P005			
NOM DU CLIENT	NUMERO DU DOSSIER		PIECE OU LOCAL
OPH77	62LAH0104 28/09/2017		Salle de bains
ELEMENT	DESCRIPTIF DU LABORATOIRE	DATE DE PRELEVEMENT	NOM DE L'OPERATEUR
Faïence 2	Colle beige + carrelage + colle beige non séparable + matériau compact gris hétérogène + carrelage	28/09/2017	ZENI Robin
LOCALISATION		RESULTAT	
Mur B		Amiante non détecté

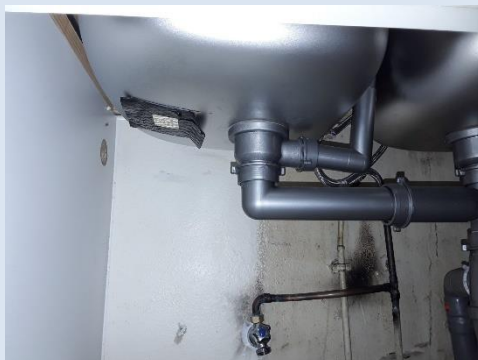
PRELEVEMENT : 62LAH0104P006			
NOM DU CLIENT	NUMERO DU DOSSIER		PIECE OU LOCAL
OPH77	62LAH0104 28/09/2017		Cuisine
ELEMENT	DESCRIPTIF DU LABORATOIRE	DATE DE PRELEVEMENT	NOM DE L'OPERATEUR
Revêtement bitumineux	Tampon bitumineux noir	28/09/2017	ZENI Robin
LOCALISATION		RESULTAT	
Sous évier		Amiante non détecté

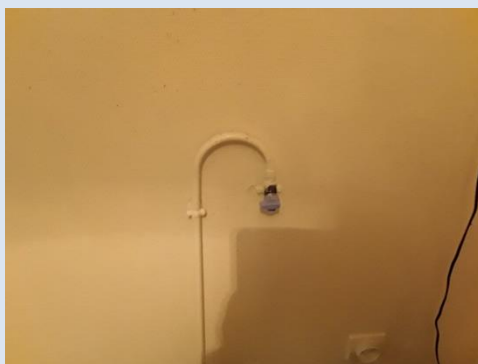
PRELEVEMENT : 62LAH0104P007			
NOM DU CLIENT	NUMERO DU DOSSIER		PIECE OU LOCAL
OPH77	62LAH0104 28/09/2017		Cuisine
ELEMENT	DESCRIPTIF DU LABORATOIRE	DATE DE PRELEVEMENT	NOM DE L'OPERATEUR
Enduit plaque de plâtre	Enduit plâtreux blanc en vrac + peintures multiples non séparable + carton non séparable	28/09/2017	ZENI Robin
LOCALISATION		RESULTAT	
Mur C		Amiante non détecté

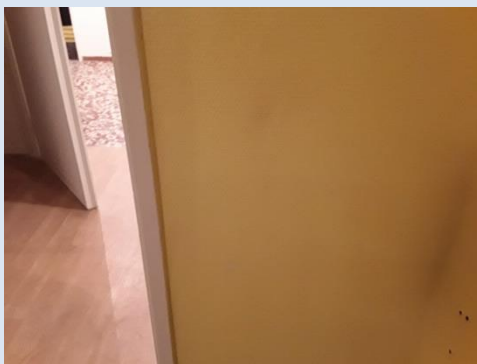
PRELEVEMENT : 62LAH0104P008			
NOM DU CLIENT	NUMERO DU DOSSIER		PIECE OU LOCAL
OPH77	62LAH0104 28/09/2017		Cuisine
ELEMENT	DESCRIPTIF DU LABORATOIRE	DATE DE PRELEVEMENT	NOM DE L'OPERATEUR
Enduit béton	Enduit plâtreux blanc en vrac + peintures multiples non séparable	28/09/2017	ZENI Robin
LOCALISATION		RESULTAT	
Mur D		Amiante non détecté

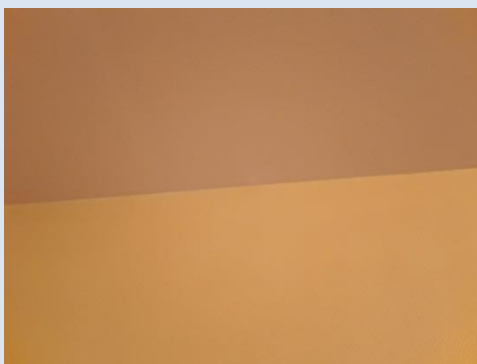
PRELEVEMENT : 62LAH0104P009			
NOM DU CLIENT	NUMERO DU DOSSIER		PIECE OU LOCAL
OPH77	62LAH0104 28/09/2017		Cuisine
ELEMENT	DESCRIPTIF DU LABORATOIRE	DATE DE PRELEVEMENT	NOM DE L'OPERATEUR
Enduit béton	Enduit plâtreux blanc en vrac + peintures multiples non séparable	28/09/2017	ZENI Robin
LOCALISATION		RESULTAT	
Plafonds		Amiante non détecté

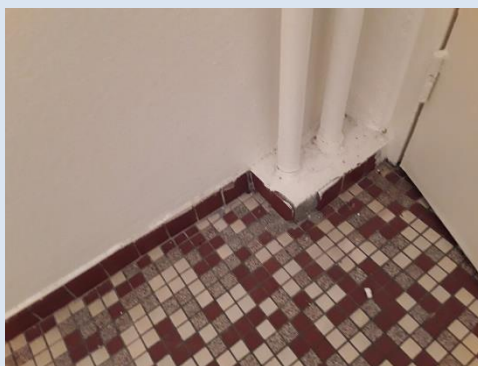
PRELEVEMENT : 62LAH0104P013			
NOM DU CLIENT	NUMERO DU DOSSIER		PIECE OU LOCAL
OPH77	62LAH0104 28/09/2017		Cellier
ELEMENT	DESCRIPTIF DU LABORATOIRE	DATE DE PRELEVEMENT	NOM DE L'OPERATEUR
Plinthes	Colle grise + peintures multiples + carrelage	28/09/2017	ZENI Robin
LOCALISATION		RESULTAT	
Mur C		Amiante non détecté
