Rapport de mission de repérage des matériaux et produits contenant de l'amiante avant réalisation de travaux

17 AV DU MARECHAL JUIN

77000 MELUN

RAPPORT N° :	62LAH0203	Laboratoire d'Analyses :	ITGA
Repérage réalisé le :	07/05/2019	Adresse laboratoire :	3 RUE ARMAND HERPIN LACROIX - CS 46537 35065 RENNES CEDEX
Accompagnateur :		Numéro d'accréditation :	1-5967
Par :	Frédéric RAUH	Organisme d'assurance professionnelle :	AXA France
N° certificat :	8053284	Adresse assurance :	313 Terrasses de l'Arche 92727 NANTERRE CEDEX
Date d'obtention :	12/06/2017	N° de contrat d'assurance :	10158549604
Organisme certificateur	60 avenue du Général de Gaulle - Immeuble le Guillaumet - 92046 PARIS LA DEFENSE	Date de validité :	31/12/2019

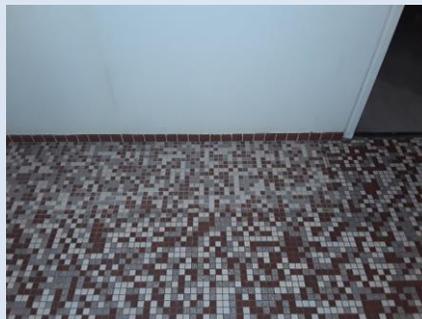
PRELEVEMENT : 62LAH0203P002			
NOM DU CLIENT	NUMERO DU DOSSIER		PIECE OU LOCAL
OPH77	62LAH0203 07/05/2019		Cuisine (RC)
ELEMENT	DESCRIPTIF DU LABORATOIRE	DATE DE PRELEVEMENT	NOM DE L'OPERATEUR
Colle plinthe	Carrelage	07/05/2019	RAUH Frédéric
LOCALISATION		RESULTAT	
Mur B		Fr1:Amiante non détecté

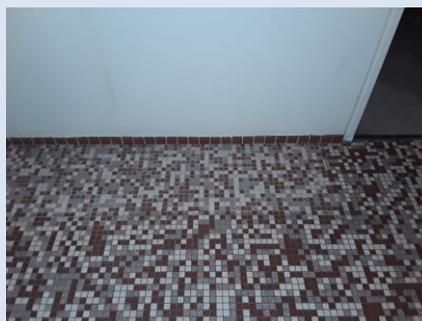
PRELEVEMENT : 62LAH0203P002			
NOM DU CLIENT	NUMERO DU DOSSIER		PIECE OU LOCAL
OPH77	62LAH0203 07/05/2019		Cuisine (RC)
ELEMENT	DESCRIPTIF DU LABORATOIRE	DATE DE PRELEVEMENT	NOM DE L'OPERATEUR
Colle plinthe	Colle grise + joint cassant gris non séparable + peinture non séparable	07/05/2019	RAUH Frédéric
LOCALISATION		RESULTAT	
Mur B		Fr2:Amiante non détecté

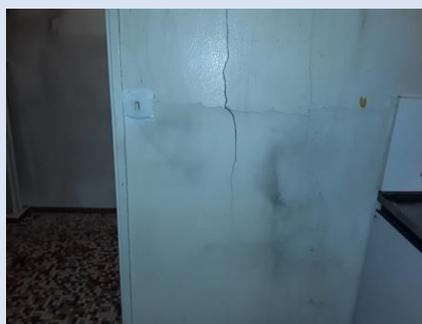
PRELEVEMENT : 62LAH0203P003

PIECE	ETAGE	ELEMENTS	DESCRIPTIF LABORATOIRE	Echantillon	REPERAGE	ETAT	RESULTAT
Cuisine	Rez de chaussée	Enduit / Peinture plaque de plâtre	Enduit plâtreux blanc en vrac + carton non séparable + peinture non séparable	62LAH0203P003	Mur C	BON ETAT	Amiante détecté (Chrysotile)

NOM DU CLIENT	NUMERO DU DOSSIER	PIECE OU LOCAL	
OPH77	62LAH0203 07/05/2019	Cuisine (RC)	
ELEMENT	DESCRIPTIF DU LABORATOIRE	DATE DE PRELEVEMENT	NOM DE L'OPERATEUR
Enduit / Peinture plaque de plâtre	Enduit plâtreux blanc en vrac + carton non séparable + peinture non séparable	07/05/2019	RAUH Frédéric
LOCALISATION		RESULTAT	
Mur C		Amiante détecté (Chrysotile)

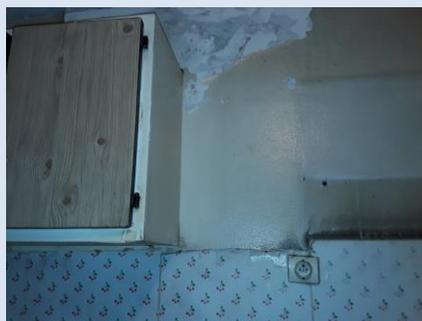
PRELEVEMENT : 62LAH0203P004

NOM DU CLIENT	NUMERO DU DOSSIER	PIECE OU LOCAL	
OPH77	62LAH0203 07/05/2019	Cuisine (RC)	
ELEMENT	DESCRIPTIF DU LABORATOIRE	DATE DE PRELEVEMENT	NOM DE L'OPERATEUR
Enduit / Peinture béton	Enduit plâtreux blanc en vrac + peinture non séparable	07/05/2019	RAUH Frédéric
LOCALISATION		RESULTAT	
Mur D		Amiante non détecté

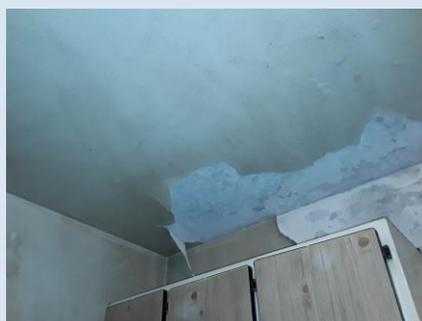
PRELEVEMENT : 62LAH0203P005			
NOM DU CLIENT	NUMERO DU DOSSIER	PIECE OU LOCAL	
OPH77	62LAH0203 07/05/2019	Cuisine (RC)	
ELEMENT	DESCRIPTIF DU LABORATOIRE	DATE DE PRELEVEMENT	NOM DE L'OPERATEUR
Enduit / Peinture béton	Enduit plâtreux blanc en vrac + peinture non séparable	07/05/2019	RAUH Frédéric
LOCALISATION		RESULTAT	
Plafond		Amiante non détecté

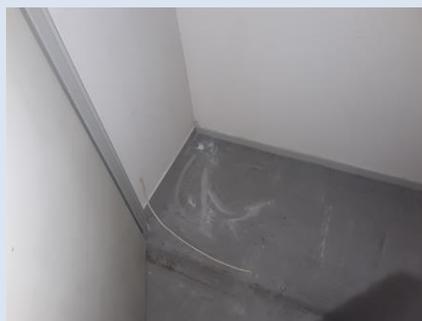
PRELEVEMENT : 62LAH0203P006			
NOM DU CLIENT	NUMERO DU DOSSIER	PIECE OU LOCAL	
OPH77	62LAH0203 07/05/2019	Séjour (RC)	
ELEMENT	DESCRIPTIF DU LABORATOIRE	DATE DE PRELEVEMENT	NOM DE L'OPERATEUR
Dalle de sol	Revêtement cassant gris	07/05/2019	RAUH Frédéric
LOCALISATION		RESULTAT	
Sol		Fr1:Amiante non détecté

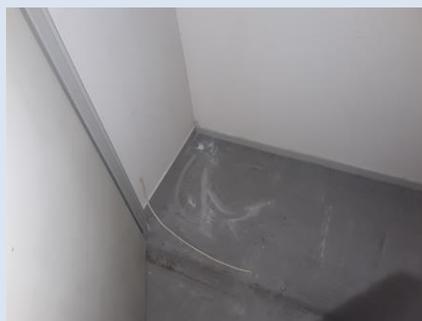
PRELEVEMENT : 62LAH0203P006			
NOM DU CLIENT	NUMERO DU DOSSIER	PIECE OU LOCAL	
OPH77	62LAH0203 07/05/2019	Séjour (RC)	
ELEMENT	DESCRIPTIF DU LABORATOIRE	DATE DE PRELEVEMENT	NOM DE L'OPERATEUR
Dalle de sol	Colle polymère jaune non séparable + ragréage gris non séparable + matériau compact gris hétérogène	07/05/2019	RAUH Frédéric
LOCALISATION		RESULTAT	
Sol		Fr2:Amiante non détecté

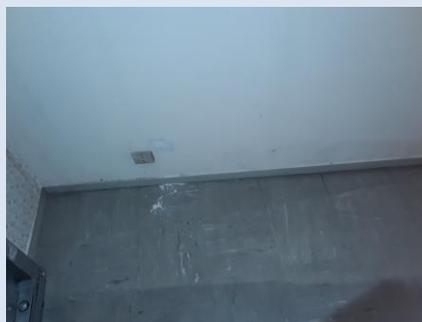
PIECE	ETAGE	ELEMENTS	DESCRIPTIF LABORATOIRE	Echantillon	REPERAGE	ETAT	RESULTAT
Séjour	Rez de chaussée	Enduit / Peinture plaque de plâtre	Enduit plâtreux blanc en vrac + carton non séparable + peinture non séparable + polystyrène en faible quantité non séparable	62LAH0203P007	Mur B	BON ETAT	Amiante détecté (Chrysotile)

PRELEVEMENT : 62LAH0203P007			
NOM DU CLIENT	NUMERO DU DOSSIER	PIECE OU LOCAL	
OPH77	62LAH0203 07/05/2019	Séjour (RC)	
ELEMENT	DESCRIPTIF DU LABORATOIRE	DATE DE PRELEVEMENT	NOM DE L'OPERATEUR
Enduit / Peinture plaque de plâtre	Enduit plâtreux blanc en vrac + carton non séparable + peinture non séparable + polystyrène en faible quantité non séparable	07/05/2019	RAUH Frédéric
LOCALISATION		RESULTAT	
Mur B		Amiante détecté (Chrysotile)

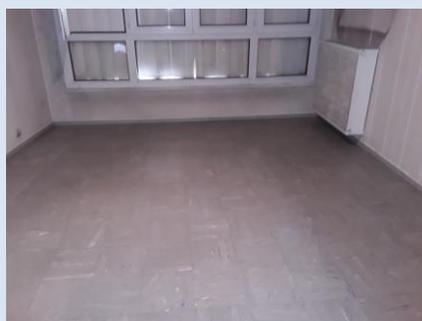
PRELEVEMENT : 62LAH0203P008			
NOM DU CLIENT	NUMERO DU DOSSIER	PIECE OU LOCAL	
OPH77	62LAH0203 07/05/2019	Séjour (RC)	
ELEMENT	DESCRIPTIF DU LABORATOIRE	DATE DE PRELEVEMENT	NOM DE L'OPERATEUR
Enduit / Peinture béton	Enduit plâtreux blanc en vrac + peinture non séparable	07/05/2019	RAUH Frédéric
LOCALISATION		RESULTAT	
Mur C		Amiante non détecté

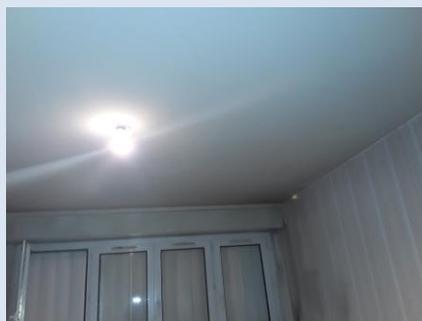
PRELEVEMENT : 62LAH0203P009			
NOM DU CLIENT	NUMERO DU DOSSIER	PIECE OU LOCAL	
OPH77	62LAH0203 07/05/2019	Séjour (RC)	
ELEMENT	DESCRIPTIF DU LABORATOIRE	DATE DE PRELEVEMENT	NOM DE L'OPERATEUR
Enduit / Peinture béton	Enduit plâtreux blanc en vrac + peinture non séparable	07/05/2019	RAUH Frédéric
LOCALISATION		RESULTAT	
Plafond		Amiante non détecté
