## Rapport de mission de repérage des matériaux et produits contenant de l'amiante avant réalisation de travaux

17 AVENUE DU MARECHAL JUIN

MODULE 62LAH0301  
77000 MELUN

RAPPORT N° :	62LAH0301	Laboratoire d'Analyses :	ITGA
Repérage réalisé le :	05/03/2019	Adresse laboratoire :	3 RUE ARMAND HERPIN LACROIX - CS 46537 35065 RENNES CEDEX
Accompagnateur :		Numéro d'accréditation :	1-5967
Par :	Mostefa BENAOUA	Organisme d'assurance professionnelle :	AXA France
N° certificat :	CPDI 3541	Adresse assurance :	313 Terrasses de l'Arche 92727 NANTERRE CEDEX
Date d'obtention :	27/12/2017	N° de contrat d'assurance :	10158549604
Organisme certificateur	I.CERT PARC EDONIA - BAT G - RUE DE LA TERRE VICTORIA - 35760 SAINT GREGOIRE	Date de validité :	31/12/2019

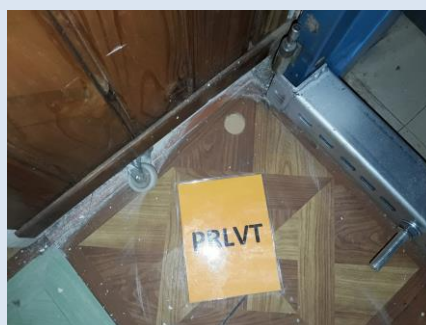
PRELEVEMENT : 62LAH0301P001			
NOM DU CLIENT	NUMERO DU DOSSIER		PIECE OU LOCAL
OPH77	62LAH0301 05/03/2019		Entrée (RC)
ELEMENT	DESCRIPTIF DU LABORATOIRE	DATE DE PRELEVEMENT	NOM DE L'OPERATEUR
Colle	Revêtement cassant gris	05/03/2019	BENAOUDA Mostefa
LOCALISATION		RESULTAT	
Sol		Fr2:Amiante non détecté

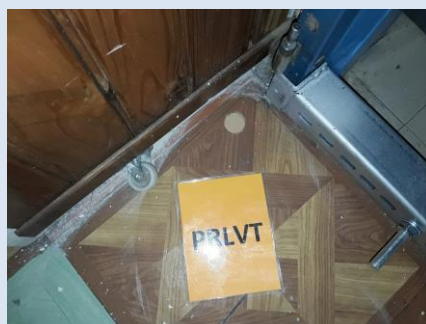
PRELEVEMENT : 62LAH0301P001			
NOM DU CLIENT	NUMERO DU DOSSIER	PIECE OU LOCAL	
OPH77	62LAH0301 05/03/2019	Entrée (RC)	
ELEMENT	DESCRIPTIF DU LABORATOIRE	DATE DE PRELEVEMENT	NOM DE L'OPERATEUR
Colle	Colle polymère jaune non séparable + ragréage gris + sous couche de ragréage blanche non séparable	05/03/2019	BENAOUDA Mostefa
LOCALISATION		RESULTAT	
Sol		Fr3:Amiante non détecté

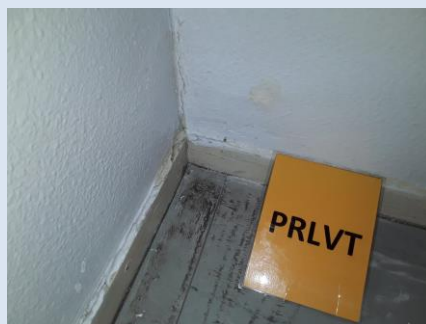
PRELEVEMENT : 62LAH0301P003			
NOM DU CLIENT	NUMERO DU DOSSIER		PIECE OU LOCAL
OPH77	62LAH0301 05/03/2019		Chambre 3 (RC)
ELEMENT	DESCRIPTIF DU LABORATOIRE	DATE DE PRELEVEMENT	NOM DE L'OPERATEUR
Enduit / Peinture béton	Enduit plâtreux blanc en vrac + peintures multiples non séparable + matériau gris en faible quantité en vrac non séparable	05/03/2019	BENAOUDA Mostefa
LOCALISATION		RESULTAT	
Mur B		Amiante non détecté

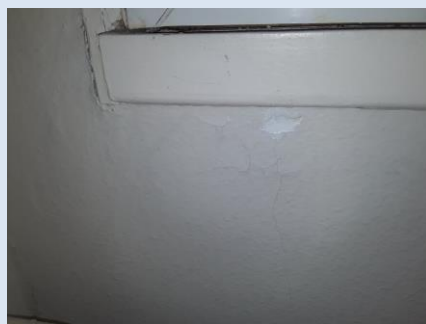
PRELEVEMENT : 62LAH0301P004			
NOM DU CLIENT	NUMERO DU DOSSIER		PIECE OU LOCAL
OPH77	62LAH0301 05/03/2019		Salle de bains (RC)
ELEMENT	DESCRIPTIF DU LABORATOIRE	DATE DE PRELEVEMENT	NOM DE L'OPERATEUR
Enduit / Peinture béton	Enduit plâtreux blanc en vrac + peinture non séparable + matériau gris en vrac non séparable	05/03/2019	BENAOUDA Mostefa
LOCALISATION		RESULTAT	
Mur B		Amiante non détecté

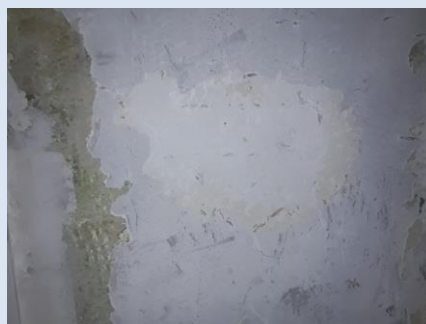
PRELEVEMENT : 62LAH0301P005			
NOM DU CLIENT	NUMERO DU DOSSIER		PIECE OU LOCAL
OPH77	62LAH0301 05/03/2019		Salle de bains (RC)
ELEMENT	DESCRIPTIF DU LABORATOIRE	DATE DE PRELEVEMENT	NOM DE L'OPERATEUR
Enduit / Peinture	Enduit plâtreux blanc en vrac + peinture non séparable + matériau beige en vrac hétérogène non séparable	05/03/2019	BENAOUDA Mostefa
LOCALISATION		RESULTAT	
Mur D		Amiante non détecté

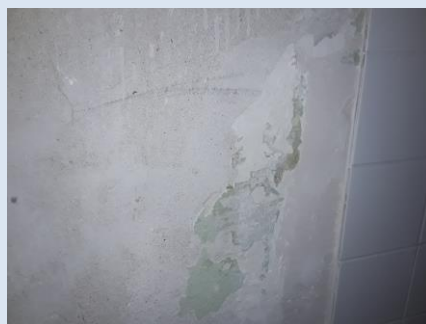
PRELEVEMENT : 62LAH0301P006			
NOM DU CLIENT	NUMERO DU DOSSIER		PIECE OU LOCAL
OPH77	62LAH0301 05/03/2019		Entrée (RC)
ELEMENT	DESCRIPTIF DU LABORATOIRE	DATE DE PRELEVEMENT	NOM DE L'OPERATEUR
Enduit / Peinture béton	Enduit plâtreux blanc en vrac + peintures multiples non séparable	05/03/2019	BENAOUDA Mostefa
LOCALISATION		RESULTAT	
Mur C		Amiante non détecté

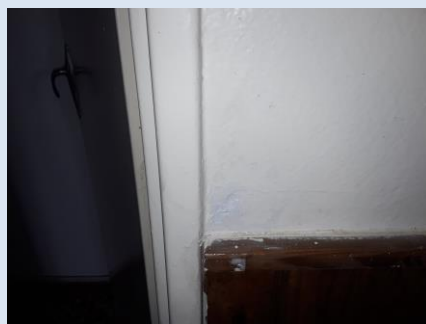
PRELEVEMENT : 62LAH0301P007			
NOM DU CLIENT	NUMERO DU DOSSIER		PIECE OU LOCAL
OPH77	62LAH0301 05/03/2019		Entrée (RC)
ELEMENT	DESCRIPTIF DU LABORATOIRE	DATE DE PRELEVEMENT	NOM DE L'OPERATEUR
Enduit / Peinture	Enduit plâtreux blanc en vrac + peinture non séparable + carton non séparable	05/03/2019	BENAOUDA Mostefa
LOCALISATION		RESULTAT	
Mur B		Amiante non détecté

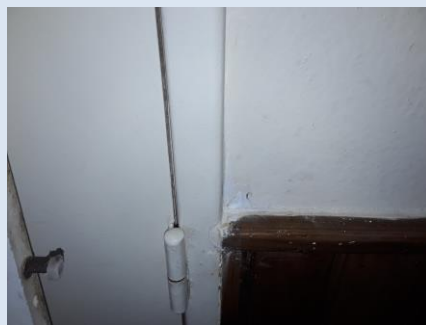
PRELEVEMENT : 62LAH0301P008			
NOM DU CLIENT	NUMERO DU DOSSIER		PIECE OU LOCAL
OPH77	62LAH0301 05/03/2019		Dégagement (RC)
ELEMENT	DESCRIPTIF DU LABORATOIRE	DATE DE PRELEVEMENT	NOM DE L'OPERATEUR
Enduit / Peinture béton	Enduit plâtreux blanc en faible quantité en vrac + peintures multiples non séparable	05/03/2019	BENAOUDA Mostefa
LOCALISATION		RESULTAT	
Mur B		Amiante non détecté
