Rapport de mission de repérage des matériaux et produits contenant de l'amiante avant réalisation de travaux

Norme NF X 46-020 V .2017

17 Avenue du ML Juin - Logement 4 - ESC AH - R+3

77000 MELUN

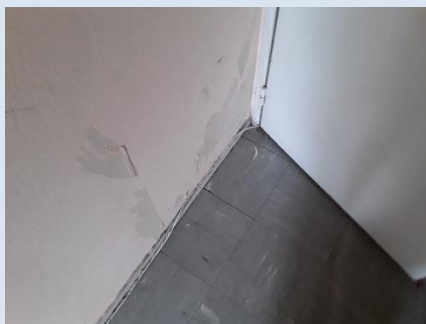
EMPLACEMENT

PRELEVEMENT : 62LAH0304P002			
NOM DU CLIENT	NUMERO DU DOSSIER		PIECE OU LOCAL
HABITAT 77-OPH DE SEINE ET MARNE	62LAH0304 10/01/2020		Chambre 3 (R+3)
ELEMENT	DESCRIPTIF DU LABORATOIRE	DATE DE PRELEVEMENT	NOM DE L'OPERATEUR
Dalle de sol	Peinture en faible quantité	10/01/2020	RHENZOUR Abdessamad
LOCALISATION		RESULTAT	
Sol		Fr1:Amiante non détecté

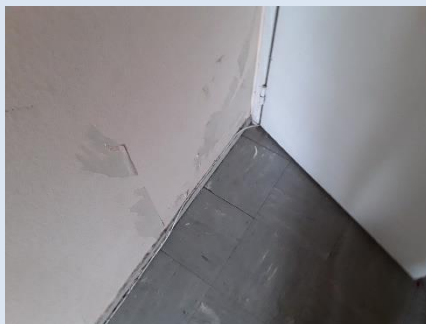
EMPLACEMENT

PRELEVEMENT : 62LAH0304P002			
NOM DU CLIENT	NUMERO DU DOSSIER		PIECE OU LOCAL
HABITAT 77-OPH DE SEINE ET MARNE	62LAH0304 10/01/2020		Chambre 3 (R+3)
ELEMENT	DESCRIPTIF DU LABORATOIRE	DATE DE PRELEVEMENT	NOM DE L'OPERATEUR
Dalle de sol	Colle polymère jaune non séparable + ragréage gris	10/01/2020	RHENZOUR Abdessamad
LOCALISATION		RESULTAT	
Sol		Fr2:Amiante non détecté

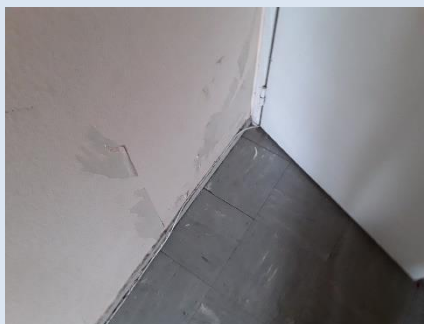
EMPLACEMENT

PRELEVEMENT : 62LAH0304P002			
NOM DU CLIENT	NUMERO DU DOSSIER		PIECE OU LOCAL
HABITAT 77-OPH DE SEINE ET MARNE	62LAH0304 10/01/2020		Chambre 3 (R+3)
ELEMENT	DESCRIPTIF DU LABORATOIRE	DATE DE PRELEVEMENT	NOM DE L'OPERATEUR
Dalle de sol	Revêtement cassant beige	10/01/2020	RHENZOUR Abdessamad
LOCALISATION		RESULTAT	
Sol		Fr3:Amiante non détecté

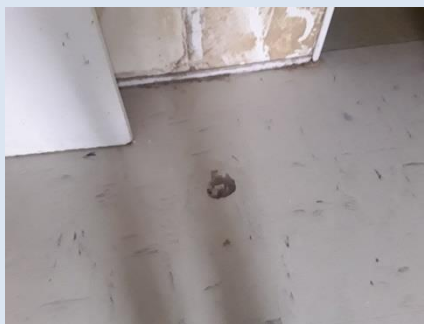
EMPLACEMENT

PRELEVEMENT : 62LAH0304P003			
NOM DU CLIENT	NUMERO DU DOSSIER		PIECE OU LOCAL
HABITAT 77-OPH DE SEINE ET MARNE	62LAH0304 10/01/2020		Chambre 1 (R+3)
ELEMENT	DESCRIPTIF DU LABORATOIRE	DATE DE PRELEVEMENT	NOM DE L'OPERATEUR
Dalle de sol	Colle polymère jaune avec poussières non séparable + dalle dure cassante beige + colle polymère jaune non séparable	10/01/2020	RHENZOUR Abdessamad
LOCALISATION		RESULTAT	
Sol		Fr1:Amiante non détecté

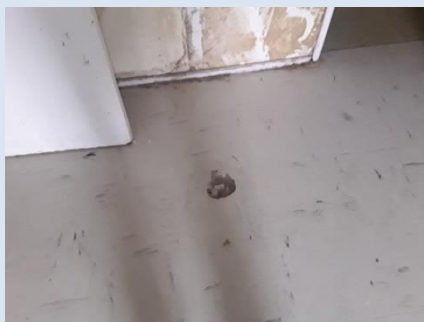
EMPLACEMENT

PRELEVEMENT : 62LAH0304P003			
NOM DU CLIENT	NUMERO DU DOSSIER		PIECE OU LOCAL
HABITAT 77-OPH DE SEINE ET MARNE	62LAH0304 10/01/2020		Chambre 1 (R+3)
ELEMENT	DESCRIPTIF DU LABORATOIRE	DATE DE PRELEVEMENT	NOM DE L'OPERATEUR
Dalle de sol	Revêtement souple beige	10/01/2020	RHENZOUR Abdessamad
LOCALISATION		RESULTAT	
Sol		Fr2:Amiante non détecté

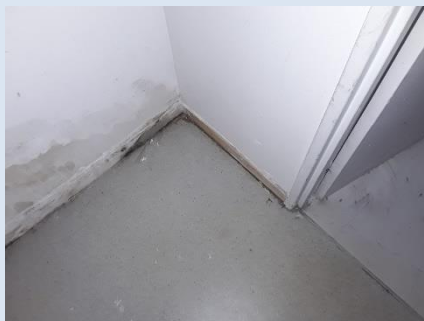
EMPLACEMENT

PRELEVEMENT : 62LAH0304P004			
NOM DU CLIENT	NUMERO DU DOSSIER		PIECE OU LOCAL
HABITAT 77-OPH DE SEINE ET MARNE	62LAH0304 10/01/2020		Placard 3 (R+3)
ELEMENT	DESCRIPTIF DU LABORATOIRE	DATE DE PRELEVEMENT	NOM DE L'OPERATEUR
Revêtement souple	Revêtement souple beige + colle polymère jaune non séparable	10/01/2020	RHENZOUR Abdessamad
LOCALISATION		RESULTAT	
Sol		Amiante non détecté

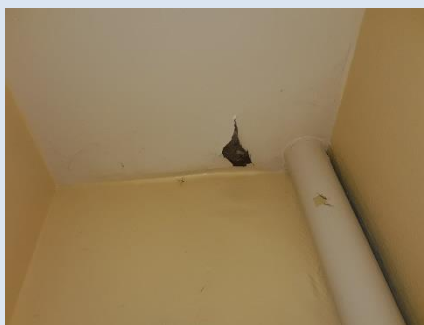
EMPLACEMENT

PRELEVEMENT : 62LAH0304P005			
NOM DU CLIENT	NUMERO DU DOSSIER		PIECE OU LOCAL
HABITAT 77-OPH DE SEINE ET MARNE	62LAH0304 10/01/2020		WC (R+3)
ELEMENT	DESCRIPTIF DU LABORATOIRE	DATE DE PRELEVEMENT	NOM DE L'OPERATEUR
Enduit / Peinture béton	Peintures multiples + enduit plâtreux beige en vrac non séparable	10/01/2020	RHENZOUR Abdessamad
LOCALISATION		RESULTAT	
Plafond		Amiante non détecté

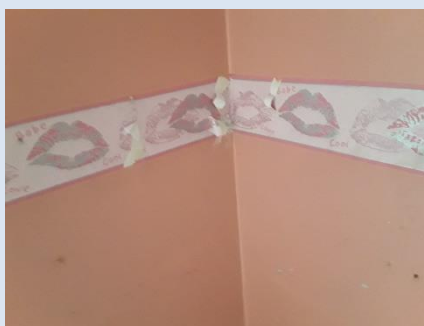
EMPLACEMENT

PRELEVEMENT : 62LAH0304P007			
NOM DU CLIENT	NUMERO DU DOSSIER	PIECE OU LOCAL	
HABITAT 77-OPH DE SEINE ET MARNE	62LAH0304 10/01/2020	Chambre 2 (R+3)	
ELEMENT	DESCRIPTIF DU LABORATOIRE	DATE DE PRELEVEMENT	NOM DE L'OPERATEUR
Enduit / Peinture plaque de plâtre	Papier + peinture non séparable + toile fibreuse blanche non séparable + carton non séparable + matériau plâtreux blanc en vrac non séparable	10/01/2020	RHENZOUR Abdessamad
LOCALISATION		RESULTAT	
Mur B		Amiante détecté (Chrysotile)

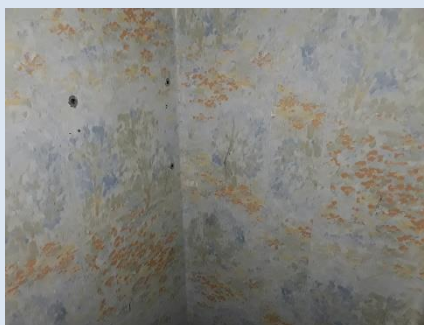
EMPLACEMENT

PRELEVEMENT : 62LAH0304P008			
NOM DU CLIENT	NUMERO DU DOSSIER	PIECE OU LOCAL	
HABITAT 77-OPH DE SEINE ET MARNE	62LAH0304 10/01/2020	Placard 1 (R+3)	
ELEMENT	DESCRIPTIF DU LABORATOIRE	DATE DE PRELEVEMENT	NOM DE L'OPERATEUR
Enduit / Peinture plaque de plâtre	Papier peint + peinture en vrac non séparable + matériau plâtreux blanc en vrac non séparable	10/01/2020	RHENZOUR Abdessamad
LOCALISATION		RESULTAT	
Mur C		Amiante détecté (Chrysotile)

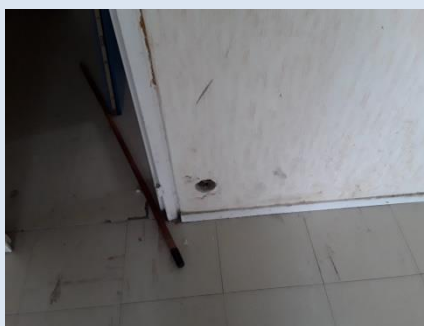
EMPLACEMENT

PRELEVEMENT : 62LAH0304P009			
NOM DU CLIENT	NUMERO DU DOSSIER		PIECE OU LOCAL
HABITAT 77-OPH DE SEINE ET MARNE	62LAH0304 10/01/2020		Séjour / Salon (R+3)
ELEMENT	DESCRIPTIF DU LABORATOIRE	DATE DE PRELEVEMENT	NOM DE L'OPERATEUR
Enduit / Peinture béton	Papier peint en faible quantité en vrac non séparable + peinture + enduit plâtreux blanc en vrac non séparable	10/01/2020	RHENZOUR Abdessamad
LOCALISATION		RESULTAT	
Mur D		Amiante détecté (Chrysotile)

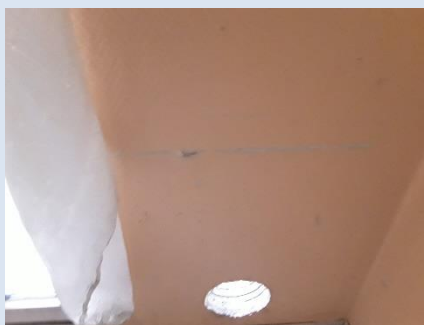
EMPLACEMENT

PRELEVEMENT : 62LAH0304P010			
NOM DU CLIENT	NUMERO DU DOSSIER		PIECE OU LOCAL
HABITAT 77-OPH DE SEINE ET MARNE	62LAH0304 10/01/2020		Cuisine (R+3)
ELEMENT	DESCRIPTIF DU LABORATOIRE	DATE DE PRELEVEMENT	NOM DE L'OPERATEUR
Enduit / Peinture béton	Peintures multiples + toile fibreuse blanche non séparable + enduit plâtreux blanc en vrac non séparable + matériau gris en faible quantité en vrac non séparable	10/01/2020	RHENZOUR Abdessamad
LOCALISATION		RESULTAT	
Mur A		Amiante non détecté

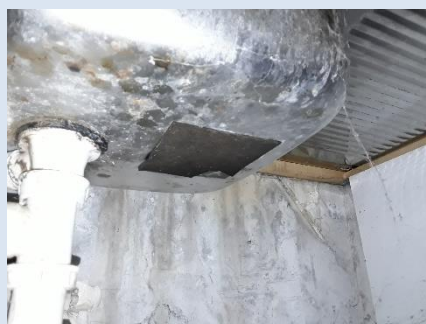
PRELEVEMENT : 62LAH0304P011			
NOM DU CLIENT	NUMERO DU DOSSIER		PIECE OU LOCAL
HABITAT 77-OPH DE SEINE ET MARNE	62LAH0304 10/01/2020		Cuisine (R+3)
ELEMENT	DESCRIPTIF DU LABORATOIRE	DATE DE PRELEVEMENT	NOM DE L'OPERATEUR
Tampon bitumineux	Tampon bitumineux noir	10/01/2020	RHENZOUR Abdessamad
LOCALISATION		RESULTAT	
Sous évier		Amiante non détecté	
EMPLACEMENT
