## Rapport de mission de repérage des matériaux et produits contenant de l'amiante avant réalisation de travaux

Norme NF X 46-020 V .2017

17 AV DU MARECHAL JUIN

RAPPORT N° :	62LAH0402-2	Laboratoire d'Analyses :	ITGA
Repérage réalisé le :	11/10/2019	Adresse laboratoire :	3 RUE ARMAND HERPIN LACROIX - CS 46537 35065 RENNES CEDEX
Accompagnateur :		Numéro d'accréditation :	1-5967
Par :	Lyes IZABACHENE	Organisme d'assurance professionnelle :	AXA France
N° certificat :	1378	Adresse assurance :	313 Terrasses de l'Arche 92727 NANTERRE CEDEX
Date d'obtention :	03/09/2015	N° de contrat d'assurance :	10158549604
Organisme certificateur	CEBTP ZAC La Clef Saint Pierre - 12 Avenue Gay Lussac - 78990 ELANCOURT	Date de validité :	31/12/2019

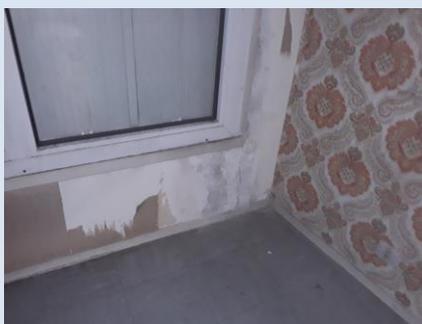
PRELEVEMENT : 62LAH0402-2P001			
NOM DU CLIENT	NUMERO DU DOSSIER		PIECE OU LOCAL
OPH77	62LAH0402-2 11/10/2019		Séjour (R+4)
ELEMENT	DESCRIPTIF DU LABORATOIRE	DATE DE PRELEVEMENT	NOM DE L'OPERATEUR
Enduit / Peinture béton	Peinture non séparable + enduit plâtreux blanc en vrac avec poussières	11/10/2019	IZABACHENE Lyes
LOCALISATION		RESULTAT	
Mur A		Amiante non détecté

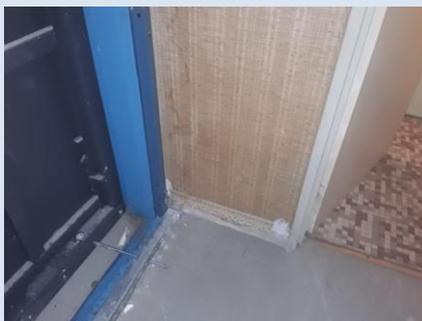
PRELEVEMENT : 62LAH0402-2P002			
NOM DU CLIENT	NUMERO DU DOSSIER		PIECE OU LOCAL
OPH77	62LAH0402-2 11/10/2019		Entrée (R+4)
ELEMENT	DESCRIPTIF DU LABORATOIRE	DATE DE PRELEVEMENT	NOM DE L'OPERATEUR
Enduit	Papier peint non séparable + peinture non séparable + enduit plâtreux blanc en vrac non séparable + matériau gris en vrac	11/10/2019	IZABACHENE Lyes
LOCALISATION		RESULTAT	
Mur A		Amiante non détecté

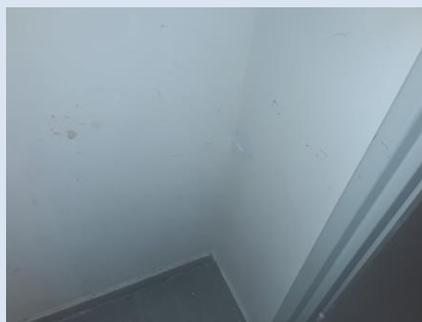
PIECE	ETAGE	ELEMENTS	DESCRIPTIF LABORATOIRE	REPERAGE	Echantillon	METHODE	ETAT	RESULTAT
Placard	R+4	Enduit / Calicot	Peinture non séparable + papier non séparable + enduit plâtreux beige non séparable + carton non séparable + matériau plâtreux blanc	Mur C	62LAH0402-2P003	RESULTAT ANALYSE	BON ETAT	Amiante détecté (Chrysotile)
Chambre	R+4	Enduit / Calicot	Peinture non séparable + papier non séparable + enduit plâtreux beige non séparable + carton non séparable + matériau plâtreux blanc	Mur A	62LAH0402-2P003	ZPSO	BON ETAT	Amiante détecté (Chrysotile)
Chambre	R+4	Enduit / Calicot	Peinture non séparable + papier non séparable + enduit plâtreux beige non séparable + carton non séparable + matériau plâtreux blanc	Mur B	62LAH0402-2P003	ZPSO	BON ETAT	Amiante détecté (Chrysotile)

PRELEVEMENT : 62LAH0402-2P003			
NOM DU CLIENT	NUMERO DU DOSSIER	PIECE OU LOCAL	
OPH77	62LAH0402-2 11/10/2019	Placard (R+4)	
ELEMENT	DESCRIPTIF DU LABORATOIRE	DATE DE PRELEVEMENT	NOM DE L'OPERATEUR
Enduit / Calicot	Peinture non séparable + papier non séparable + enduit plâtreux beige non séparable + carton non séparable + matériau plâtreux blanc	11/10/2019	IZABACHENE Lyes
LOCALISATION		RESULTAT	
Mur C		Amiante détecté (Chrysotile)

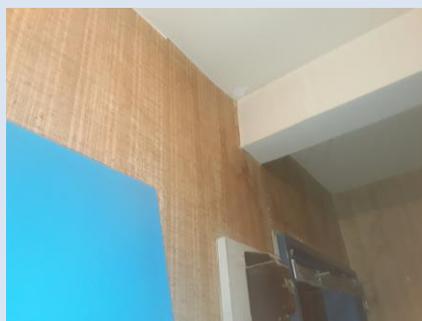
PRELEVEMENT : 62LAH0402-2P004			
NOM DU CLIENT	NUMERO DU DOSSIER	PIECE OU LOCAL	
OPH77	62LAH0402-2 11/10/2019	Entrée (R+4)	
ELEMENT	DESCRIPTIF DU LABORATOIRE	DATE DE PRELEVEMENT	NOM DE L'OPERATEUR
Enduit / Peinture béton	Peinture non séparable + enduit plâtreux blanc non séparable	11/10/2019	IZABACHENE Lyes
LOCALISATION		RESULTAT	
Plafond		Fr1:Amiante non détecté

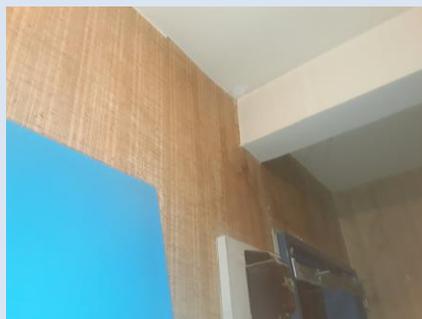
PIECE	ETAGE	ELEMENTS	DESCRIPTIF LABORATOIRE	REPERAGE	Echantillon	METHODE	ETAT	RESULTAT
Séjour	R+4	Enduit / Calicot	Peinture non séparable + papier non séparable + enduit plâtreux beige non séparable + carton non séparable + matériau plâtreux blanc	Mur B	62LAH0402-2P003	ZPSO	BON ETAT	Amiante détecté (Chrysotile)
Entrée	R+4	Enduit / Peinture béton	Matériau gris hétérogène	Plafond	62LAH0402-2P004	RESULTAT ANALYSE	DEGRADATION PARTIELLE	Fr2:Amiante détecté (Chrysotile)
Chambre	R+4	Enduit / Peinture béton	Matériau gris hétérogène	Plafond	62LAH0402-2P004	ZPSO	DEGRADATION PARTIELLE	Fr2:Amiante détecté (Chrysotile)
Débarras	R+4	Enduit / Peinture béton	Matériau gris hétérogène	Plafond	62LAH0402-2P004	ZPSO	DEGRADATION PARTIELLE	Fr2:Amiante détecté (Chrysotile)
Placard	R+4	Enduit / Peinture béton	Matériau gris hétérogène	Plafond	62LAH0402-2P004	ZPSO	DEGRADATION PARTIELLE	Fr2:Amiante détecté (Chrysotile)
Séjour	R+4	Enduit / Peinture béton	Matériau gris hétérogène	Plafond	62LAH0402-2P004	ZPSO	DEGRADATION PARTIELLE	Fr2:Amiante détecté (Chrysotile)

PRELEVEMENT : 62LAH0402-2P004			
NOM DU CLIENT	NUMERO DU DOSSIER		PIECE OU LOCAL
OPH77	62LAH0402-2 11/10/2019		Entrée (R+4)
ELEMENT	DESCRIPTIF DU LABORATOIRE	DATE DE PRELEVEMENT	NOM DE L'OPERATEUR
Enduit / Peinture béton	Matériau gris hétérogène	11/10/2019	IZABACHENE Lyes
LOCALISATION		RESULTAT	
Plafond		Fr2:Amiante détecté (Chrysotile)

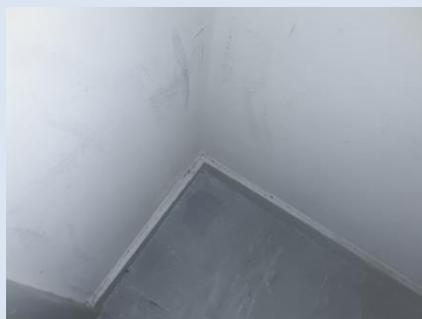
PRELEVEMENT : 62LAH0402-2P005			
NOM DU CLIENT	NUMERO DU DOSSIER		PIECE OU LOCAL
OPH77	62LAH0402-2 11/10/2019		Placard (R+4)
ELEMENT	DESCRIPTIF DU LABORATOIRE	DATE DE PRELEVEMENT	NOM DE L'OPERATEUR
Dalle de sol	Colle polymère jaune non séparable + ragréage gris + matériau blanc non séparable	11/10/2019	IZABACHENE Lyes
LOCALISATION		RESULTAT	
Sol		Fr1:Amiante non détecté

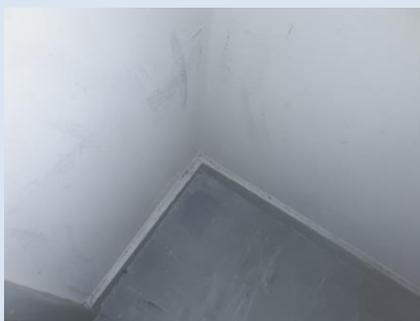
PRELEVEMENT : 62LAH0402-2P005			
NOM DU CLIENT	NUMERO DU DOSSIER	PIECE OU LOCAL	
OPH77	62LAH0402-2 11/10/2019	Placard (R+4)	
ELEMENT	DESCRIPTIF DU LABORATOIRE	DATE DE PRELEVEMENT	NOM DE L'OPERATEUR
Dalle de sol	Matériau compact gris hétérogène	11/10/2019	IZABACHENE Lyes
LOCALISATION		RESULTAT	
Sol		Fr2:Amiante non détecté

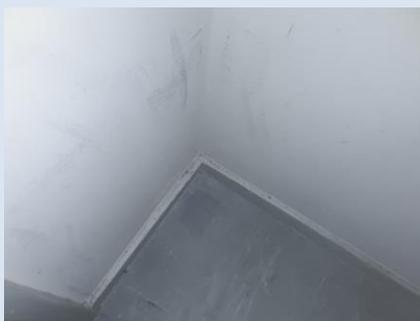
PRELEVEMENT : 62LAH0402-2P005			
NOM DU CLIENT	NUMERO DU DOSSIER	PIECE OU LOCAL	
OPH77	62LAH0402-2 11/10/2019	Placard (R+4)	
ELEMENT	DESCRIPTIF DU LABORATOIRE	DATE DE PRELEVEMENT	NOM DE L'OPERATEUR
Dalle de sol	Revêtement cassant gris	11/10/2019	IZABACHENE Lyes
LOCALISATION		RESULTAT	
Sol		Fr3:Amiante non détecté

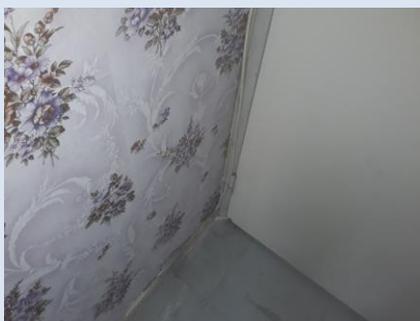
PRELEVEMENT : 62LAH0402-2P006			
NOM DU CLIENT	NUMERO DU DOSSIER		PIECE OU LOCAL
OPH77	62LAH0402-2 11/10/2019		Chambre (R+4)
ELEMENT	DESCRIPTIF DU LABORATOIRE	DATE DE PRELEVEMENT	NOM DE L'OPERATEUR
Dalle de sol	Revêtement cassant gris	11/10/2019	IZABACHENE Lyes
LOCALISATION		RESULTAT	
Sol		Fr1:Amiante non détecté

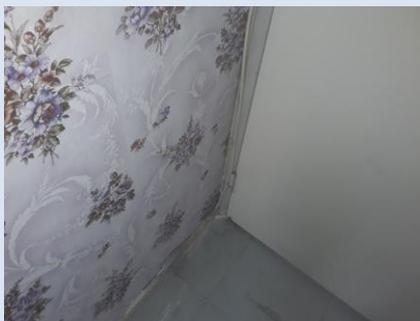
PRELEVEMENT : 62LAH0402-2P006			
NOM DU CLIENT	NUMERO DU DOSSIER		PIECE OU LOCAL
OPH77	62LAH0402-2 11/10/2019		Chambre (R+4)
ELEMENT	DESCRIPTIF DU LABORATOIRE	DATE DE PRELEVEMENT	NOM DE L'OPERATEUR
Dalle de sol	Colle polymère jaune non séparable + ragréage gris + matériau blanc non séparable	11/10/2019	IZABACHENE Lyes
LOCALISATION		RESULTAT	
Sol		Fr2:Amiante non détecté

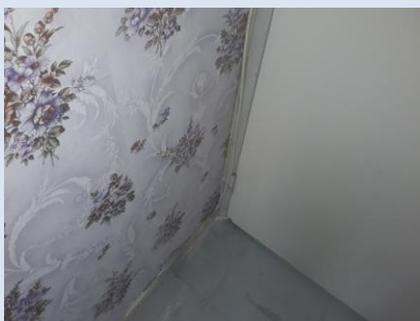
PRELEVEMENT : 62LAH0402-2P006			
NOM DU CLIENT	NUMERO DU DOSSIER		PIECE OU LOCAL
OPH77	62LAH0402-2 11/10/2019		Chambre (R+4)
ELEMENT	DESCRIPTIF DU LABORATOIRE	DATE DE PRELEVEMENT	NOM DE L'OPERATEUR
Dalle de sol	Matériau compact gris hétérogène	11/10/2019	IZABACHENE Lyes
LOCALISATION		RESULTAT	
Sol		Fr3:Amiante non détecté

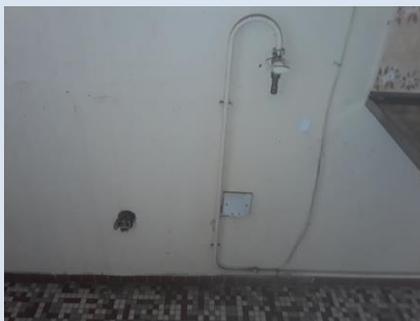
PRELEVEMENT : 62LAH0402-2P007			
NOM DU CLIENT	NUMERO DU DOSSIER		PIECE OU LOCAL
OPH77	62LAH0402-2 11/10/2019		Cuisine (R+4)
ELEMENT	DESCRIPTIF DU LABORATOIRE	DATE DE PRELEVEMENT	NOM DE L'OPERATEUR
Enduit / Peinture béton	Peinture non séparable + enduit plâtreux blanc non séparable	11/10/2019	IZABACHENE Lyes
LOCALISATION		RESULTAT	
Mur B		Fr1:Amiante non détecté

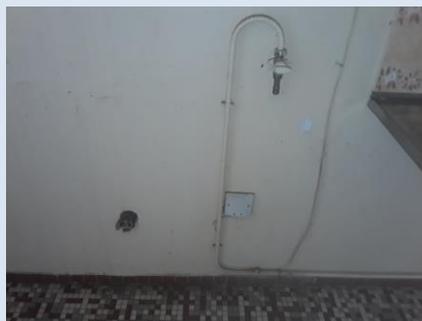
PRELEVEMENT : 62LAH0402-2P007			
NOM DU CLIENT	NUMERO DU DOSSIER		PIECE OU LOCAL
OPH77	62LAH0402-2 11/10/2019		Cuisine (R+4)
ELEMENT	DESCRIPTIF DU LABORATOIRE	DATE DE PRELEVEMENT	NOM DE L'OPERATEUR
Enduit / Peinture béton	Matériau gris hétérogène	11/10/2019	IZABACHENE Lyes
LOCALISATION		RESULTAT	
Mur B		Fr2:Amiante non détecté

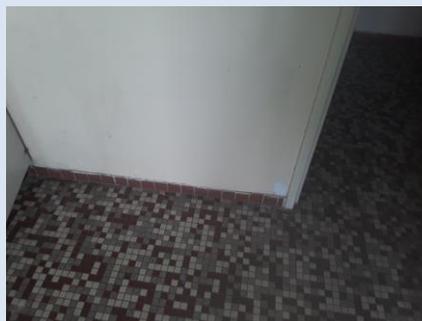
PRELEVEMENT : 62LAH0402-2P008			
NOM DU CLIENT	NUMERO DU DOSSIER		PIECE OU LOCAL
OPH77	62LAH0402-2 11/10/2019		Cuisine (R+4)
ELEMENT	DESCRIPTIF DU LABORATOIRE	DATE DE PRELEVEMENT	NOM DE L'OPERATEUR
Enduit / Peinture	Peinture non séparable + enduit plâtreux blanc	11/10/2019	IZABACHENE Lyes
LOCALISATION		RESULTAT	
Mur C		Amiante non détecté

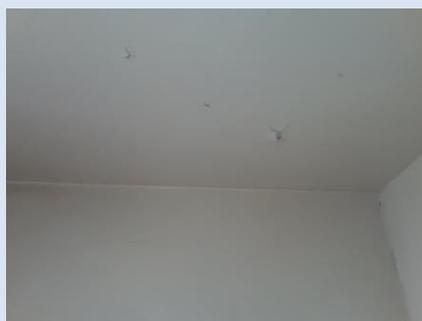
PRELEVEMENT : 62LAH0402-2P009			
NOM DU CLIENT	NUMERO DU DOSSIER		PIECE OU LOCAL
OPH77	62LAH0402-2 11/10/2019		Cuisine (R+4)
ELEMENT	DESCRIPTIF DU LABORATOIRE	DATE DE PRELEVEMENT	NOM DE L'OPERATEUR
Enduit / Peinture béton	Peinture non séparable + enduit plâtreux blanc en vrac avec poussières	11/10/2019	IZABACHENE Lyes
LOCALISATION		RESULTAT	
Plafond		Amiante non détecté

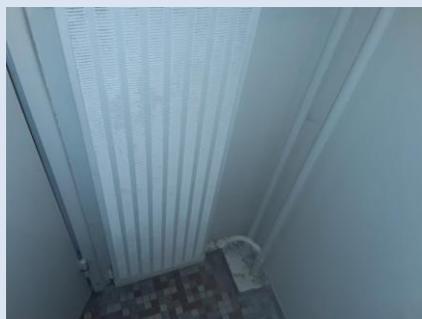
PRELEVEMENT : 62LAH0402-2P010			
NOM DU CLIENT	NUMERO DU DOSSIER		PIECE OU LOCAL
OPH77	62LAH0402-2 11/10/2019		Salle de Bains/WC (R+4)
ELEMENT	DESCRIPTIF DU LABORATOIRE	DATE DE PRELEVEMENT	NOM DE L'OPERATEUR
Enduit / Peinture	Peinture non séparable + enduit plâtreux blanc non séparable + matériau gris	11/10/2019	IZABACHENE Lyes
LOCALISATION		RESULTAT	
Mur A		Amiante non détecté
