Rapport de mission de repérage des matériaux et produits contenant de l'amiante avant réalisation de travaux

Norme NF X 46-020 V .2017

17 AV DU MARECHAL JUIN

RAPPORT N° :	62LAH0601	Laboratoire d'Analyses :	ITGA
Repérage réalisé le :	25/06/2019	Adresse laboratoire :	3 RUE ARMAND HERPIN LACROIX - CS 46537 35065 RENNES CEDEX
Accompagnateur :		Numéro d'accréditation :	1-5967
Par :	Tristan BRUNOT	Organisme d'assurance professionnelle :	AXA France
N° certificat :	CPDI 3541	Adresse assurance :	313 Terrasses de l'Arche 92727 NANTERRE CEDEX
Date d'obtention :	27/12/2017	N° de contrat d'assurance :	10158549604
Organisme certificateur	I.CERT PARC EDONIA - BAT G - RUE DE LA TERRE VICTORIA - 35760 SAINT GREGOIRE	Date de validité :	31/12/2019

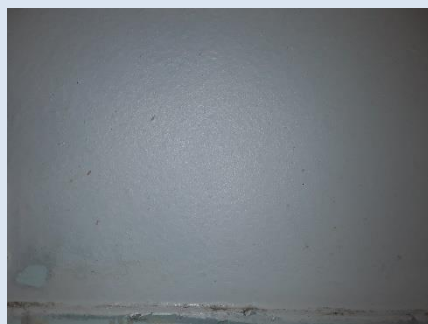
PRELEVEMENT : 62LAH0601P001			
NOM DU CLIENT	NUMERO DU DOSSIER		PIECE OU LOCAL
OPH77	62LAH0601 25/06/2019		Cuisine (Rez de chaussée)
ELEMENT	DESCRIPTIF DU LABORATOIRE	DATE DE PRELEVEMENT	NOM DE L'OPERATEUR
Enduit béton	Enduit gris en vrac + peintures multiples non séparable	25/06/2019	BRUNOT Tristan
LOCALISATION		RESULTAT	
Mur B		Amiante non détecté

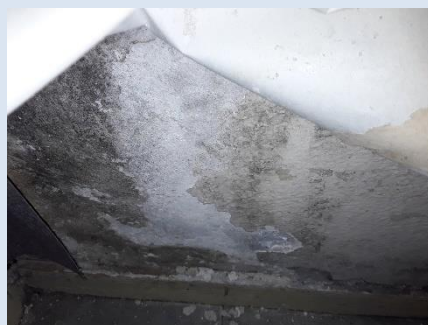
PRELEVEMENT : 62LAH0601P002			
NOM DU CLIENT	NUMERO DU DOSSIER		PIECE OU LOCAL
OPH77	62LAH0601 25/06/2019		Chambre 1 (Rez de chaussée)
ELEMENT	DESCRIPTIF DU LABORATOIRE	DATE DE PRELEVEMENT	NOM DE L'OPERATEUR
Enduit béton	Enduit plâtreux blanc en vrac + peinture non séparable + matériau gris en faible quantité en vrac non séparable	25/06/2019	BRUNOT Tristan
LOCALISATION		RESULTAT	
Mur B		Amiante non détecté

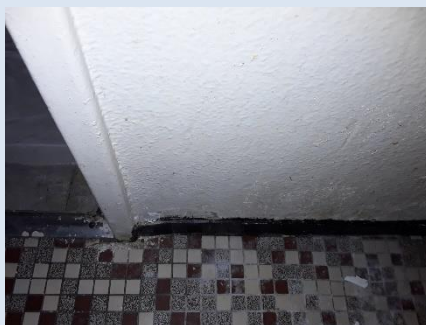
PRELEVEMENT : 62LAH0601P003			
NOM DU CLIENT	NUMERO DU DOSSIER	PIECE OU LOCAL	
OPH77	62LAH0601 25/06/2019	WC (Rez de chaussée)	
ELEMENT	DESCRIPTIF DU LABORATOIRE	DATE DE PRELEVEMENT	NOM DE L'OPERATEUR
Enduit	Enduit beige en vrac + peintures multiples non séparable	25/06/2019	BRUNOT Tristan
LOCALISATION		RESULTAT	
Mur D		Amiante non détecté

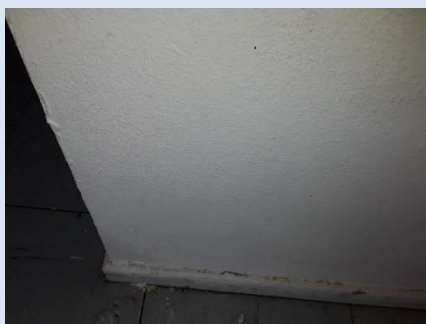
PRELEVEMENT : 62LAH0601P004			
NOM DU CLIENT	NUMERO DU DOSSIER	PIECE OU LOCAL	
OPH77	62LAH0601 25/06/2019	Chambre 2 (Rez de chaussée)	
ELEMENT	DESCRIPTIF DU LABORATOIRE	DATE DE PRELEVEMENT	NOM DE L'OPERATEUR
Enduit plâtre	Enduit plâtreux blanc en vrac + peinture non séparable	25/06/2019	BRUNOT Tristan
LOCALISATION		RESULTAT	
Mur F		Amiante détecté (Chrysotile)

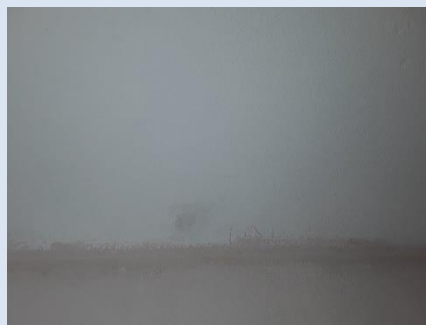
PRELEVEMENT : 62LAH0601P005			
NOM DU CLIENT	NUMERO DU DOSSIER	PIECE OU LOCAL	
OPH77	62LAH0601 25/06/2019	Chambre 2 (Rez de chaussée)	
ELEMENT	DESCRIPTIF DU LABORATOIRE	DATE DE PRELEVEMENT	NOM DE L'OPERATEUR
Enduit béton	Enduit plâtreux blanc en vrac + peinture non séparable	25/06/2019	BRUNOT Tristan
LOCALISATION		RESULTAT	
Plafond		Amiante non détecté

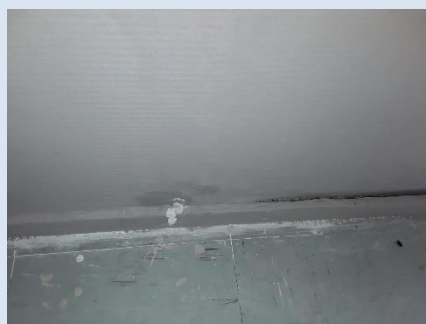
PRELEVEMENT : 62LAH0601P007			
NOM DU CLIENT	NUMERO DU DOSSIER	PIECE OU LOCAL	
OPH77	62LAH0601 25/06/2019	Chambre 4 (Rez de chaussée)	
ELEMENT	DESCRIPTIF DU LABORATOIRE	DATE DE PRELEVEMENT	NOM DE L'OPERATEUR
Enduit plaque de plâtre	Enduit plâtreux blanc en vrac + peinture non séparable	25/06/2019	BRUNOT Tristan
LOCALISATION		RESULTAT	
Mur B		Amiante détecté (Chrysotile)

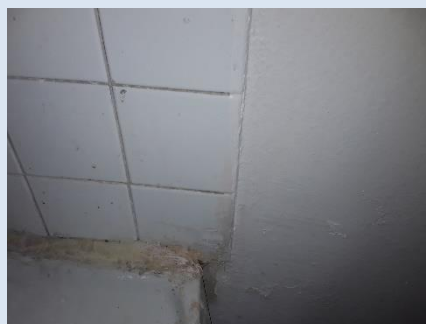
PRELEVEMENT : 62LAH0601P008			
NOM DU CLIENT	NUMERO DU DOSSIER	PIECE OU LOCAL	
OPH77	62LAH0601 25/06/2019	Salle de bains (Rez de chaussée)	
ELEMENT	DESCRIPTIF DU LABORATOIRE	DATE DE PRELEVEMENT	NOM DE L'OPERATEUR
Colle faïence	Carrelage	25/06/2019	BRUNOT Tristan
LOCALISATION		RESULTAT	
Mur B		Fr1:Amiante non détecté

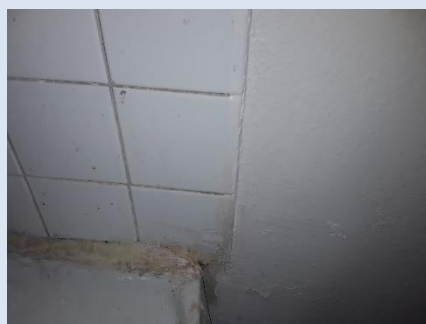
PRELEVEMENT : 62LAH0601P008			
NOM DU CLIENT	NUMERO DU DOSSIER	PIECE OU LOCAL	
OPH77	62LAH0601 25/06/2019	Salle de bains (Rez de chaussée)	
ELEMENT	DESCRIPTIF DU LABORATOIRE	DATE DE PRELEVEMENT	NOM DE L'OPERATEUR
Colle faïence	Colle beige avec poussières + peinture en faible quantité non séparable	25/06/2019	BRUNOT Tristan
LOCALISATION		RESULTAT	
Mur B		Fr2:Amiante non détecté

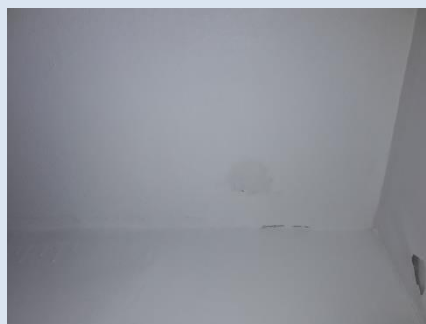
PRELEVEMENT : 62LAH0601P009			
NOM DU CLIENT	NUMERO DU DOSSIER	PIECE OU LOCAL	
OPH77	62LAH0601 25/06/2019	Salle de bains (Rez de chaussée)	
ELEMENT	DESCRIPTIF DU LABORATOIRE	DATE DE PRELEVEMENT	NOM DE L'OPERATEUR
Enduit béton	Enduit plâtreux blanc en vrac + peinture non séparable + matériau gris en faible quantité en vrac non séparable	25/06/2019	BRUNOT Tristan
LOCALISATION		RESULTAT	
Plafond		Amiante non détecté

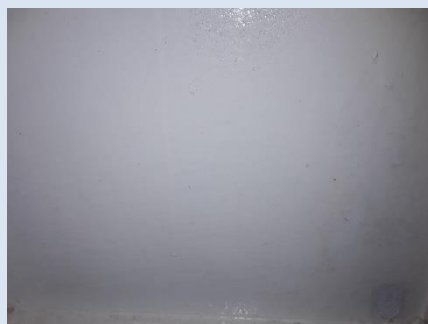
PRELEVEMENT : 62LAH0601P010			
NOM DU CLIENT	NUMERO DU DOSSIER		PIECE OU LOCAL
OPH77	62LAH0601 25/06/2019		Entrée (Rez de chaussée)
ELEMENT	DESCRIPTIF DU LABORATOIRE	DATE DE PRELEVEMENT	NOM DE L'OPERATEUR
Enduit	Enduit plâtreux blanc en vrac + peinture non séparable + matériau gris en faible quantité en vrac non séparable	25/06/2019	BRUNIOT Tristan
LOCALISATION		RESULTAT	
Mur C		Amiante non détecté	
EMPLACEMENT
