Rapport de mission de repérage des matériaux et produits contenant de l'amiante avant réalisation de travaux

17 AVENUE DU MARECHAL JUIN

77000 MELUN

RAPPORT N° :	62LAH0701	Laboratoire d'Analyses :	ITGA
Repérage réalisé le :	23/01/2019	Adresse laboratoire :	3 RUE ARMAND HERPIN LACROIX - CS 46537 35065 RENNES CEDEX
Accompagnateur :		Numéro d'accréditation :	1-5967
Par :	Yoann IMBERT	Organisme d'assurance professionnelle :	AXA France
N° certificat :	17-1019	Adresse assurance :	313 Terrasses de l'Arche 92727 NANTERRE CEDEX
Date d'obtention :	22/11/2017	N° de contrat d'assurance :	10158549604
Organisme certificateur	ABCIDIA Domaine de Saint Paul - Bat A6 102 route de Limours - 78470 SAINT- REMY-LES-CHEVREUSE	Date de validité :	31/12/2019

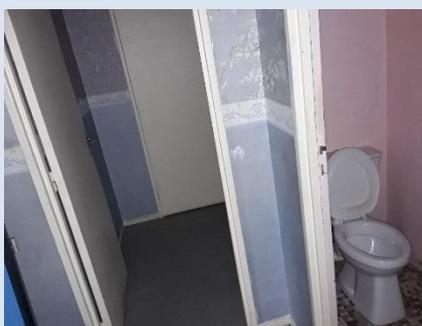
EMPLACEMENT

PRELEVEMENT : 62LAH0701P001			
NOM DU CLIENT	NUMERO DU DOSSIER		PIECE OU LOCAL
OPH77	62LAH0701 23/01/2019		Entrée (R+7)
ELEMENT	DESCRIPTIF DU LABORATOIRE	DATE DE PRELEVEMENT	NOM DE L'OPERATEUR
Enduit / Peinture	Enduit plâtreux blanc en vrac + peinture en faible quantité non séparable + carton en faible quantité non séparable	23/01/2019	IMBERT Yoann
LOCALISATION		RESULTAT	
Mur D		Amiante détecté (Chrysotile)

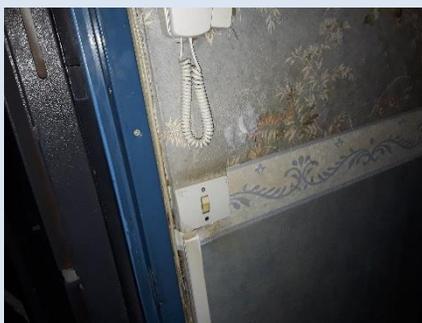
EMPLACEMENT

PRELEVEMENT : 62LAH0701P002			
NOM DU CLIENT	NUMERO DU DOSSIER		PIECE OU LOCAL
OPH77	62LAH0701 23/01/2019		Entrée (R+7)
ELEMENT	DESCRIPTIF DU LABORATOIRE	DATE DE PRELEVEMENT	NOM DE L'OPERATEUR
Enduit / Peinture béton	Enduit plâtreux blanc en faible quantité en vrac + peinture en faible quantité non séparable + carton en faible quantité non séparable	23/01/2019	IMBERT Yoann
LOCALISATION		RESULTAT	
Mur F		Amiante détecté (Chrysotile)

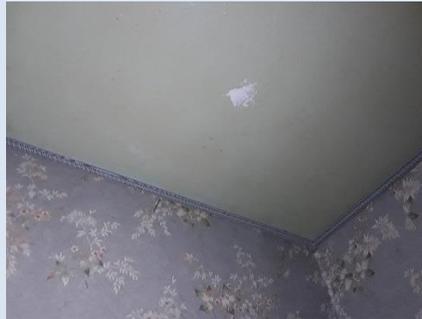
EMPLACEMENT

PRELEVEMENT : 62LAH0701P003			
NOM DU CLIENT	NUMERO DU DOSSIER	PIECE OU LOCAL	
OPH77	62LAH0701 23/01/2019	Entrée (R+7)	
ELEMENT	DESCRIPTIF DU LABORATOIRE	DATE DE PRELEVEMENT	NOM DE L'OPERATEUR
Enduit / Peinture béton	Enduit plâtreux blanc en faible quantité en vrac + peinture en faible quantité non séparable + carton en faible quantité non séparable	23/01/2019	IMBERT Yoann
LOCALISATION		RESULTAT	
Plafond		Amiante détecté (Chrysotile)
