Rapport de mission de repérage des matériaux et produits contenant de l'amiante avant réalisation de travaux

17 AVENUE DU MARECHAL JUIN LGT 3

77000 MELUN

RAPPORT N° :	62LAH0703	Laboratoire d'Analyses :	ITGA
Repérage réalisé le :	20/02/2018	Adresse laboratoire :	3 RUE ARMAND HERPIN LACROIX - CS 46537 35065 RENNES CEDEX
Accompagnateur :		Numéro d'accréditation :	1-5967
Par :	Mickaël JULIEN	Organisme d'assurance professionnelle :	AXA France
N° certificat :	CPDI 4129	Adresse assurance :	313 Terrasses de l'Arche 92727 NANTERRE CEDEX
Date d'obtention :	01/01/2017	N° de contrat d'assurance :	10063271004
Organisme certificateur	I.CERT Parc Edonia - Bâtiment G - Rue de la Terre Victoria - 35760 SAINT-GREGOIRE	Date de validité :	31/12/2018

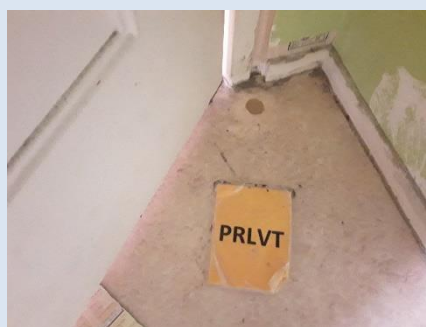
EMPLACEMENT

PRELEVEMENT : 62LAH0703P001			
NOM DU CLIENT	NUMERO DU DOSSIER	PIECE OU LOCAL	
OPH77	62LAH0703 20/02/2018	Chambre 1	
ELEMENT	DESCRIPTIF DU LABORATOIRE	DATE DE PRELEVEMENT	NOM DE L'OPERATEUR
Revêtement souple	Revêtement souple marron + colle polymère jaune non séparable + ragréage gris non séparable + matériau compact gris hétérogène	20/02/2018	JULIEN Mickaël
LOCALISATION		RESULTAT	
Sol		Amiante non détecté

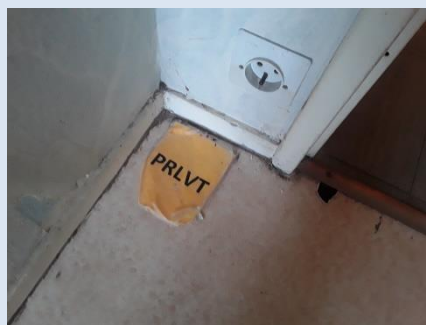
EMPLACEMENT

PRELEVEMENT : 62LAH0703P002			
NOM DU CLIENT	NUMERO DU DOSSIER	PIECE OU LOCAL	
OPH77	62LAH0703 20/02/2018	Chambre 2	
ELEMENT	DESCRIPTIF DU LABORATOIRE	DATE DE PRELEVEMENT	NOM DE L'OPERATEUR
Enduit plaque de plâtre	Enduit plâtreux blanc en vrac non séparable + peinture non séparable + carton	20/02/2018	JULIEN Mickaël
LOCALISATION		RESULTAT	
Mur F		Présence de fibres d'amiante (*)

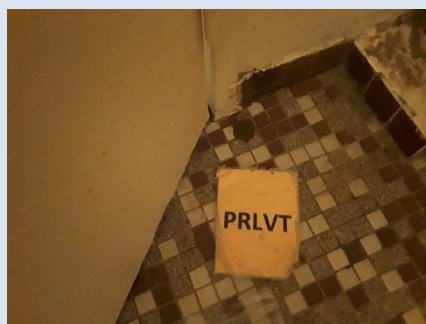
EMPLACEMENT

PRELEVEMENT : 62LAH0703P003

NOM DU CLIENT	NUMERO DU DOSSIER	PIECE OU LOCAL	
OPH77	62LAH0703 20/02/2018	Salle de bains	
ELEMENT	DESCRIPTIF DU LABORATOIRE	DATE DE PRELEVEMENT	NOM DE L'OPERATEUR
Carrelage	Colle grise non séparable + matériau compact gris hétérogène + carrelage	20/02/2018	JULIEN Mickaël
LOCALISATION		RESULTAT	
Sol		Amiante non détecté

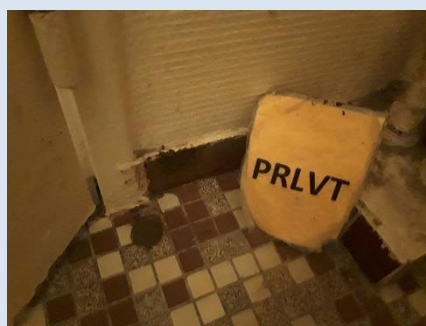
EMPLACEMENT

PRELEVEMENT : 62LAH0703P004

NOM DU CLIENT	NUMERO DU DOSSIER	PIECE OU LOCAL	
OPH77	62LAH0703 20/02/2018	Salle de bains	
ELEMENT	DESCRIPTIF DU LABORATOIRE	DATE DE PRELEVEMENT	NOM DE L'OPERATEUR
Plinthes	Colle grise + couche plâtreuse blanche non séparable + carrelage	20/02/2018	JULIEN Mickaël
LOCALISATION		RESULTAT	
Mur D		Amiante non détecté

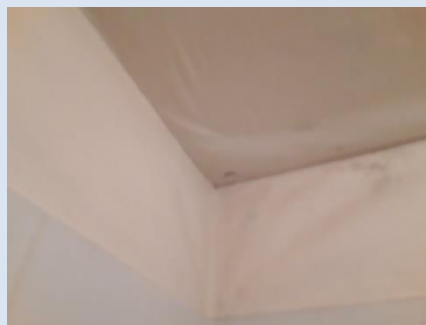
EMPLACEMENT

PRELEVEMENT : 62LAH0703P005			
NOM DU CLIENT	NUMERO DU DOSSIER	PIECE OU LOCAL	
OPH77	62LAH0703 20/02/2018	Salle de bains	
ELEMENT	DESCRIPTIF DU LABORATOIRE	DATE DE PRELEVEMENT	NOM DE L'OPERATEUR
Enduit béton	Enduit plâtreux blanc en vrac + peinture non séparable + toile fibreuse blanche non séparable	20/02/2018	JULIEN Mickaël
LOCALISATION		RESULTAT	
Plafond		Amiante non détecté

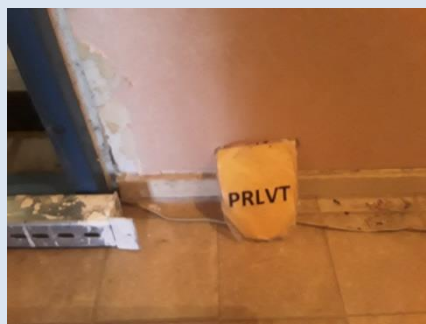
EMPLACEMENT

PRELEVEMENT : 62LAH0703P006			
NOM DU CLIENT	NUMERO DU DOSSIER	PIECE OU LOCAL	
OPH77	62LAH0703 20/02/2018	Entrée	
ELEMENT	DESCRIPTIF DU LABORATOIRE	DATE DE PRELEVEMENT	NOM DE L'OPERATEUR
Enduit béton	Enduit plâtreux beige en vrac + peintures multiples + papier non séparable	20/02/2018	JULIEN Mickaël
LOCALISATION		RESULTAT	
Mur D		Amiante non détecté

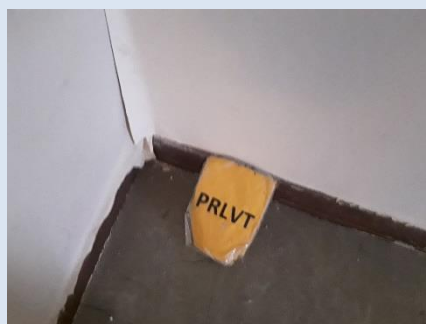
EMPLACEMENT

PRELEVEMENT : 62LAH0703P007			
NOM DU CLIENT	NUMERO DU DOSSIER	PIECE OU LOCAL	
OPH77	62LAH0703 20/02/2018	Séjour	
ELEMENT	DESCRIPTIF DU LABORATOIRE	DATE DE PRELEVEMENT	NOM DE L'OPERATEUR
Enduit plaque de plâtre	Enduit plâtreux blanc en vrac + carton non séparable + peintures multiples non séparable	20/02/2018	JULIEN Mickaël
LOCALISATION		RESULTAT	
Mur B		Amiante détecté (Chrysotile)

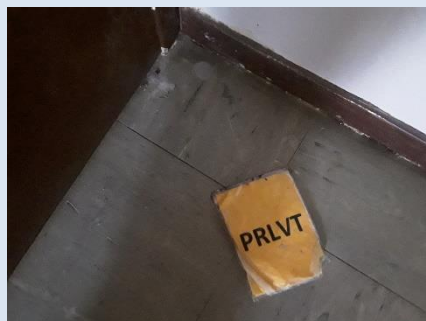
EMPLACEMENT

PRELEVEMENT : 62LAH0703P008			
NOM DU CLIENT	NUMERO DU DOSSIER	PIECE OU LOCAL	
OPH77	62LAH0703 20/02/2018	Séjour	
ELEMENT	DESCRIPTIF DU LABORATOIRE	DATE DE PRELEVEMENT	NOM DE L'OPERATEUR
Dalle de sol	Revêtement cassant gris + colle polymère jaune non séparable + ragréage gris non séparable + peinture non séparable + matériau compact gris hétérogène	20/02/2018	JULIEN Mickaël
LOCALISATION		RESULTAT	
Sol		Amiante non détecté

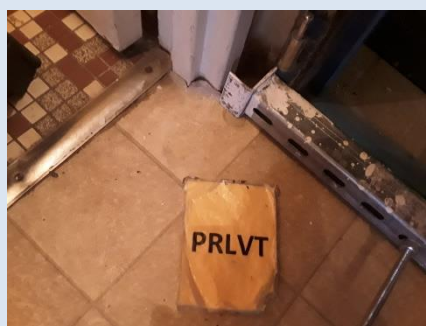
EMPLACEMENT

PRELEVEMENT : 62LAH0703P009			
NOM DU CLIENT	NUMERO DU DOSSIER	PIECE OU LOCAL	
OPH77	62LAH0703 20/02/2018	Entrée	
ELEMENT	DESCRIPTIF DU LABORATOIRE	DATE DE PRELEVEMENT	NOM DE L'OPERATEUR
Revêtement souple	Revêtement souple beige + colle polymère jaune non séparable + revêtement cassant beige + colle polymère jaune non séparable + ragréage gris non séparable + peinture non séparable + matériau compact gris hétérogène	20/02/2018	JULIEN Mickaël
LOCALISATION		RESULTAT	
Sol		Amiante non détecté

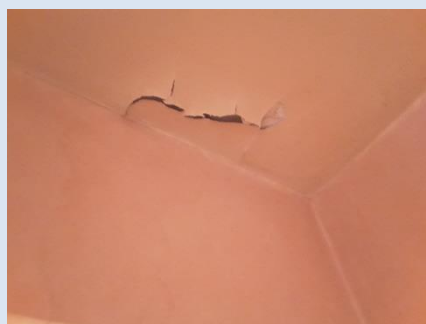
EMPLACEMENT

PRELEVEMENT : 62LAH0703P010			
NOM DU CLIENT	NUMERO DU DOSSIER	PIECE OU LOCAL	
OPH77	62LAH0703 20/02/2018	Entrée	
ELEMENT	DESCRIPTIF DU LABORATOIRE	DATE DE PRELEVEMENT	NOM DE L'OPERATEUR
Enduit béton	Enduit plâtreux blanc en vrac + peintures multiples non séparable	20/02/2018	JULIEN Mickaël
LOCALISATION		RESULTAT	
Plafond		Amiante non détecté

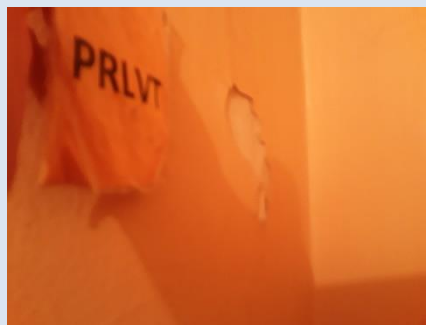
EMPLACEMENT

PRELEVEMENT : 62LAH0703P011			
NOM DU CLIENT	NUMERO DU DOSSIER	PIECE OU LOCAL	
OPH77	62LAH0703 20/02/2018	WC	
ELEMENT	DESCRIPTIF DU LABORATOIRE	DATE DE PRELEVEMENT	NOM DE L'OPERATEUR
Enduit béton	Enduit plâtreux blanc en vrac + peinture non séparable	20/02/2018	JULIEN Mickaël
LOCALISATION		RESULTAT	
Mur A		Amiante non détecté

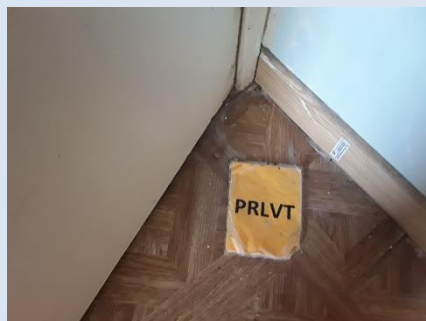
EMPLACEMENT

PRELEVEMENT : 62LAH0703P012			
NOM DU CLIENT	NUMERO DU DOSSIER	PIECE OU LOCAL	
OPH77	62LAH0703 20/02/2018	Cuisine	
ELEMENT	DESCRIPTIF DU LABORATOIRE	DATE DE PRELEVEMENT	NOM DE L'OPERATEUR
Dalle de sol	Revêtement cassant beige + colle polymère incolore non séparable + colle grise non séparable + matériau compact gris hétérogène + carrelage	20/02/2018	JULIEN Mickaël
LOCALISATION		RESULTAT	
Sol		Amiante non détecté
