Rapport de mission de repérage des matériaux et produits contenant de l'amiante avant réalisation de travaux

17 AVENUE DE MARECHAL JUIN

MODULE 69LAH0902
77000 MELUN

RAPPORT N° :	62LAH0902	Laboratoire d'Analyses :	ITGA
Repérage réalisé le :	12/03/2019	Adresse laboratoire :	3 RUE ARMAND HERPIN LACROIX - CS 46537 35065 RENNES CEDEX
Accompagnateur :		Numéro d'accréditation :	1-5967
Par :	Mostefa BENAOUA	Organisme d'assurance professionnelle :	AXA France
N° certificat :		Adresse assurance :	313 Terrasses de l'Arche 92727 NANTERRE CEDEX
Date d'obtention :		N° de contrat d'assurance :	10158549604
Organisme certificateur		Date de validité :	31/12/2019

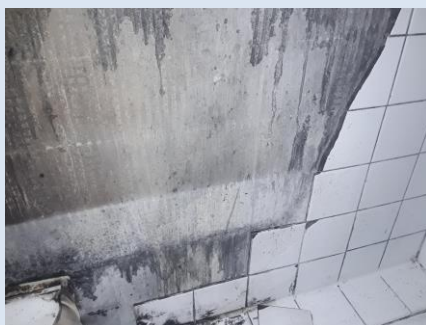
PRELEVEMENT : 62LAH0902P001			
NOM DU CLIENT	NUMERO DU DOSSIER		PIECE OU LOCAL
OPH77	62LAH0902 12/03/2019		Salle de bains (RC)
ELEMENT	DESCRIPTIF DU LABORATOIRE	DATE DE PRELEVEMENT	NOM DE L'OPERATEUR
Colle faïence	Carrelage	12/03/2019	BENAOUDA Mostefa
LOCALISATION		RESULTAT	
Mur A		Fr1:Amiante non détecté

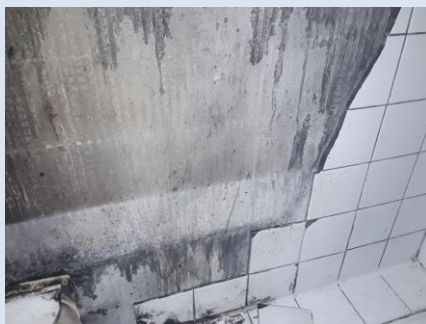
PRELEVEMENT : 62LAH0902P001			
NOM DU CLIENT	NUMERO DU DOSSIER		PIECE OU LOCAL
OPH77	62LAH0902 12/03/2019		Salle de bains (RC)
ELEMENT	DESCRIPTIF DU LABORATOIRE	DATE DE PRELEVEMENT	NOM DE L'OPERATEUR
Colle faïence	Colle grise	12/03/2019	BENAOUDA Mostefa
LOCALISATION		RESULTAT	
Mur A		Fr2:Amiante non détecté

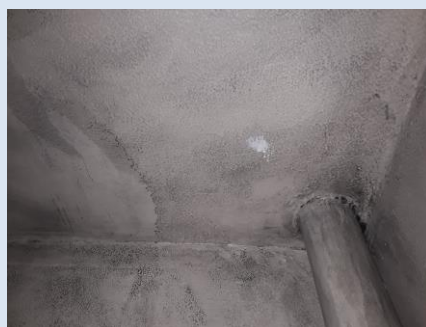
PRELEVEMENT : 62LAH0902P002			
NOM DU CLIENT	NUMERO DU DOSSIER	PIECE OU LOCAL	
OPH77	62LAH0902 12/03/2019	Salle de bains (RC)	
ELEMENT	DESCRIPTIF DU LABORATOIRE	DATE DE PRELEVEMENT	NOM DE L'OPERATEUR
Enduit / Peinture	Peintures multiples non séparable + enduit plâtreux blanc en vrac	12/03/2019	BENAOUDA Mostefa
LOCALISATION		RESULTAT	
Plafond		Amiante non détecté

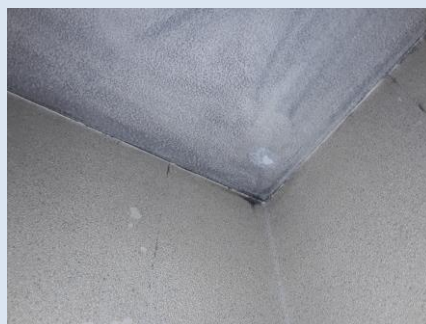
PRELEVEMENT : 62LAH0902P005			
NOM DU CLIENT	NUMERO DU DOSSIER	PIECE OU LOCAL	
OPH77	62LAH0902 12/03/2019	Entrée (RC)	
ELEMENT	DESCRIPTIF DU LABORATOIRE	DATE DE PRELEVEMENT	NOM DE L'OPERATEUR
Enduit / Peinture	Peinture non séparable + enduit plâtreux blanc en vrac	12/03/2019	BENAOUDA Mostefa
LOCALISATION		RESULTAT	
Plafond		Amiante non détecté

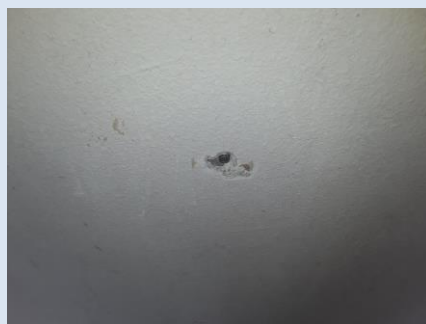
PRELEVEMENT : 62LAH0902P007			
NOM DU CLIENT	NUMERO DU DOSSIER		PIECE OU LOCAL
OPH77	62LAH0902 12/03/2019		Séjour (RC)
ELEMENT	DESCRIPTIF DU LABORATOIRE	DATE DE PRELEVEMENT	NOM DE L'OPERATEUR
Enduit / Peinture béton	Matériau compact gris hétérogène	12/03/2019	BENAOUDA Mostefa
LOCALISATION		RESULTAT	
Mur C		Fr1:Amiante non détecté

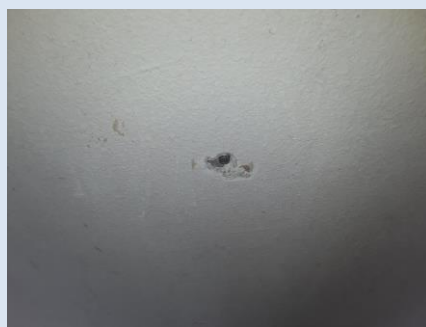
PRELEVEMENT : 62LAH0902P007			
NOM DU CLIENT	NUMERO DU DOSSIER		PIECE OU LOCAL
OPH77	62LAH0902 12/03/2019		Séjour (RC)
ELEMENT	DESCRIPTIF DU LABORATOIRE	DATE DE PRELEVEMENT	NOM DE L'OPERATEUR
Enduit / Peinture béton	Peinture non séparable + enduit plâtreux blanc	12/03/2019	BENAOUDA Mostefa
LOCALISATION		RESULTAT	
Mur C		Fr2:Amiante non détecté
