Rapport de mission de repérage des matériaux et produits contenant de l'amiante avant réalisation de travaux

17 AVENUE DU ML JUIN

904

RAPPORT N° :	62LAH0904	Laboratoire d'Analyses :	ITGA
Repérage réalisé le :	20/10/2017	Adresse laboratoire :	3 RUE ARMAND HERPIN LACROIX - CS 46537 35065 RENNES CEDEX
Accompagnateur :		Numéro d'accréditation :	1-5967
Par :	Gaetan BEDEL	Organisme d'assurance professionnelle :	ALLIANZ
N° certificat :	CPDI3869	Adresse assurance :	Direction Opérations Entreprises 5C Esplanade Charles de Gaulle 33081 BORDEAUX CEDEX
Date d'obtention :	22/04/2016	N° de contrat d'assurance :	55897385
Organisme certificateur	I.CERT PARC EDONIA - BAT G - RUE DE LA TERRE VICTORIA - 35760 SAINT GREGOIRE	Date de validité :	31/12/2017

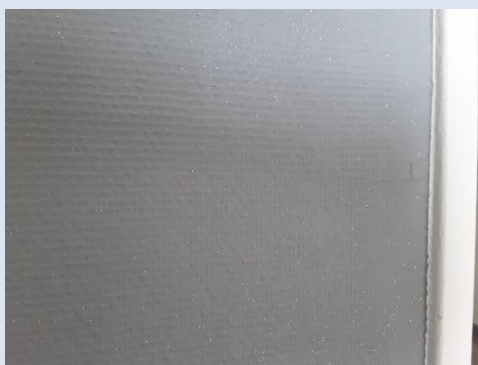
PRELEVEMENT : 62LAH0904P001			
NOM DU CLIENT	NUMERO DU DOSSIER		PIECE OU LOCAL
OPH77	62LAH0904 20/10/2017		Cuisine
ELEMENT	DESCRIPTIF DU LABORATOIRE	DATE DE PRELEVEMENT	NOM DE L'OPERATEUR
Enduit / Peinture béton	Enduit plâtreux blanc en vrac + peinture non séparable	20/10/2017	BEDEL Gaetan
LOCALISATION		RESULTAT	
Mur C		Amiante non détecté

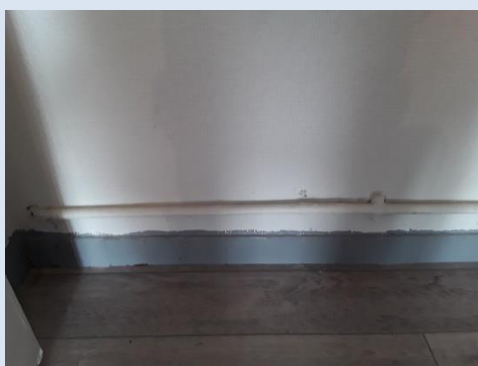
PRELEVEMENT : 62LAH0904P002			
NOM DU CLIENT	NUMERO DU DOSSIER		PIECE OU LOCAL
OPH77	62LAH0904 20/10/2017		WC
ELEMENT	DESCRIPTIF DU LABORATOIRE	DATE DE PRELEVEMENT	NOM DE L'OPERATEUR
Enduit / Peinture	Enduit plâtreux blanc en vrac + peinture non séparable	20/10/2017	BEDEL Gaetan
LOCALISATION		RESULTAT	
Mur B		Amiante non détecté

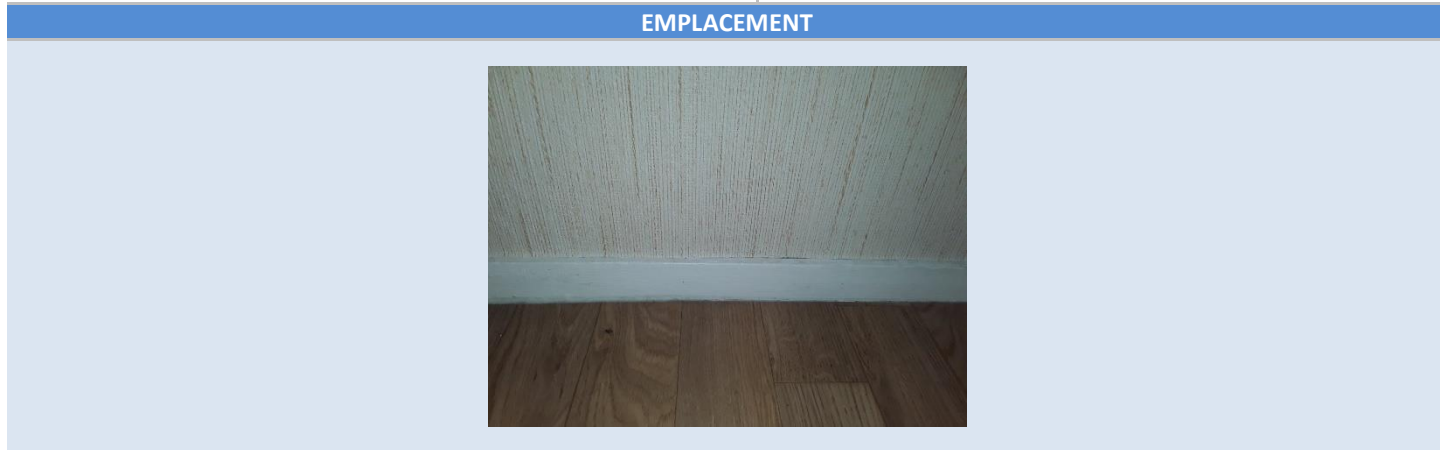
PRELEVEMENT : 62LAH0904P004			
NOM DU CLIENT	NUMERO DU DOSSIER		PIECE OU LOCAL
OPH77	62LAH0904 20/10/2017		Chambre 1
ELEMENT	DESCRIPTIF DU LABORATOIRE	DATE DE PRELEVEMENT	NOM DE L'OPERATEUR
Enduit / Peinture béton	Enduit plâtreux blanc en vrac + peinture non séparable + papier non séparable	20/10/2017	BEDEL Gaetan
LOCALISATION		RESULTAT	
Mur B		Amiante non détecté

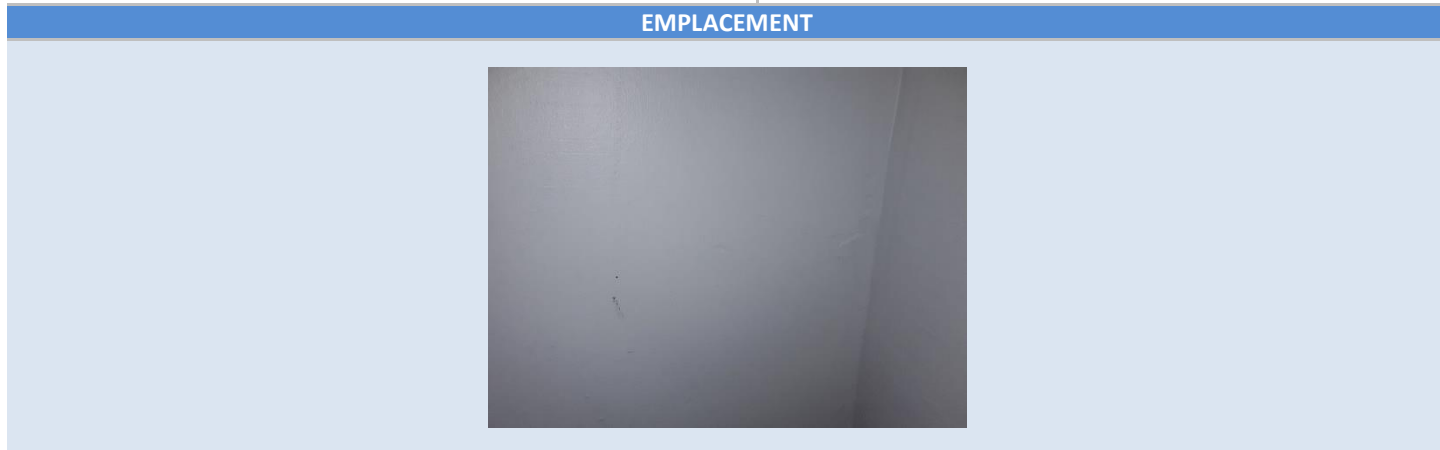
PRELEVEMENT : 62LAH0904P005			
NOM DU CLIENT	NUMERO DU DOSSIER		PIECE OU LOCAL
OPH77	62LAH0904 20/10/2017		Placard
ELEMENT	DESCRIPTIF DU LABORATOIRE	DATE DE PRELEVEMENT	NOM DE L'OPERATEUR
Enduit / Peinture	Enduit plâtreux blanc en vrac + papier peint non séparable + peinture non séparable	20/10/2017	BEDEL Gaetan
LOCALISATION		RESULTAT	
Mur A		Amiante non détecté

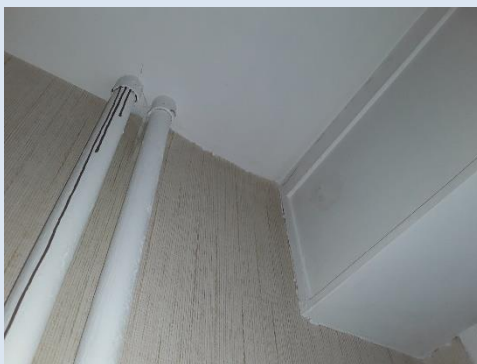
PRELEVEMENT : 62LAH0904P006			
NOM DU CLIENT	NUMERO DU DOSSIER		PIECE OU LOCAL
OPH77	62LAH0904 20/10/2017		Chambre 2
ELEMENT	DESCRIPTIF DU LABORATOIRE	DATE DE PRELEVEMENT	NOM DE L'OPERATEUR
Enduit / Peinture béton	Enduit plâtreux blanc en vrac + peinture non séparable	20/10/2017	BEDEL Gaetan
LOCALISATION		RESULTAT	
Plafond		Amiante non détecté
