## Rapport de mission de repérage des matériaux et produits contenant de l'amiante avant réalisation de travaux

Norme NF X 46-020 V .2017

17 AV DUE MARECHAL JUIN

RAPPORT N° :	62LAH1101	Laboratoire d'Analyses :	ITGA
Repérage réalisé le :	22/11/2019	Adresse laboratoire :	3 RUE ARMAND HERPIN LACROIX - CS 46537 35065 RENNES CEDEX
Accompagnateur :		Numéro d'accréditation :	1-5967
Par :	Abdessamad RHENZOUR	Organisme d'assurance professionnelle :	AXA France
N° certificat :	DTI3342	Adresse assurance :	313 Terrasses de l'Arche 92727 NANTERRE CEDEX
Date d'obtention :	23/11/2017	N° de contrat d'assurance :	10158549604
Organisme certificateur	DEKRA 5 avenue Garlande - 92220 BAGNEUX	Date de validité :	31/12/2019

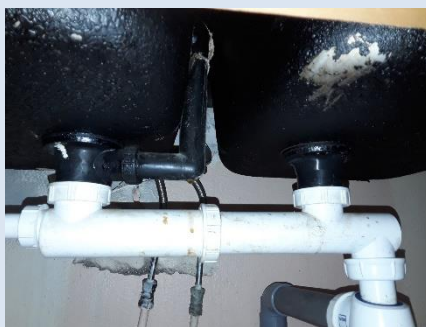
PRELEVEMENT : 62LAH1101P001			
NOM DU CLIENT	NUMERO DU DOSSIER		PIECE OU LOCAL
HABITAT 77-OPH DE SEINE ET MARNE	62LAH1101 22/11/2019		Cuisine (R+11)
ELEMENT	DESCRIPTIF DU LABORATOIRE	DATE DE PRELEVEMENT	NOM DE L'OPERATEUR
Revêtement bitumineux / Peinture	Tampon bitumineux noir en vrac	22/11/2019	RHENZOUR Abdessamad
LOCALISATION		RESULTAT	
Sous évier		<b>Amiante détecté (Chrysotile)</b>

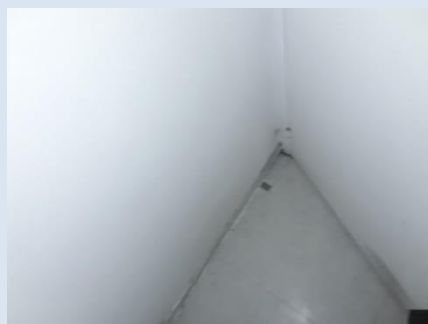
LOCALISATION	RESULTAT
Sol	Amiante non détecté

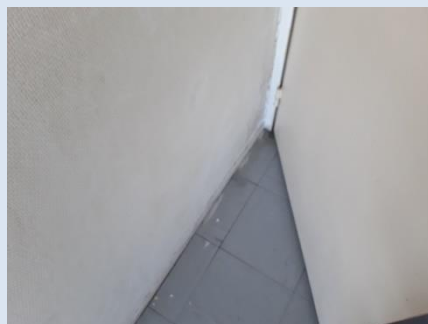
PRELEVEMENT : 62LAH1101P004			
NOM DU CLIENT	NUMERO DU DOSSIER	PIECE OU LOCAL	
HABITAT 77-OPH DE SEINE ET MARNE	62LAH1101 22/11/2019	Chambre 2 (R+11)	
ELEMENT	DESCRIPTIF DU LABORATOIRE	DATE DE PRELEVEMENT	NOM DE L'OPERATEUR
Dalle de sol	Colle polymère jaune avec poussières non séparable + ragréage gris	22/11/2019	RHENZOUR Abdessamad

LOCALISATION	RESULTAT
Sol	Fr1:Amiante non détecté

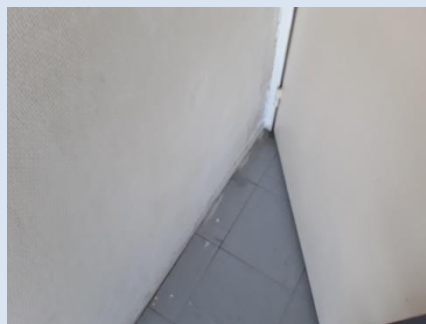
PRELEVEMENT : 62LAH1101P004			
NOM DU CLIENT	NUMERO DU DOSSIER	PIECE OU LOCAL	
HABITAT 77-OPH DE SEINE ET MARNE	62LAH1101 22/11/2019	Chambre 2 (R+11)	
ELEMENT	DESCRIPTIF DU LABORATOIRE	DATE DE PRELEVEMENT	NOM DE L'OPERATEUR
Dalle de sol	Peinture en faible quantité	22/11/2019	RHENZOUR Abdessamad
LOCALISATION		RESULTAT	
Sol		Fr2:Amiante non détecté

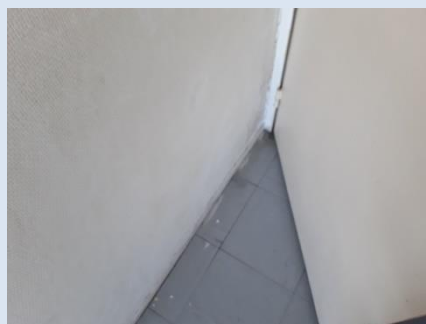
PRELEVEMENT : 62LAH1101P004			
NOM DU CLIENT	NUMERO DU DOSSIER	PIECE OU LOCAL	
HABITAT 77-OPH DE SEINE ET MARNE	62LAH1101 22/11/2019	Chambre 2 (R+11)	
ELEMENT	DESCRIPTIF DU LABORATOIRE	DATE DE PRELEVEMENT	NOM DE L'OPERATEUR
Dalle de sol	Revêtement cassant gris	22/11/2019	RHENZOUR Abdessamad
LOCALISATION		RESULTAT	
Sol		Fr3:Amiante non détecté

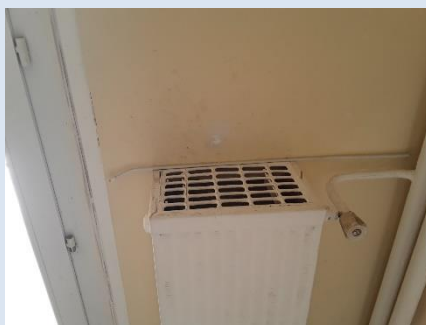
PRELEVEMENT : 62LAH1101P007			
NOM DU CLIENT	NUMERO DU DOSSIER	PIECE OU LOCAL	
HABITAT 77-OPH DE SEINE ET MARNE	62LAH1101 22/11/2019	Cuisine (R+11)	
ELEMENT	DESCRIPTIF DU LABORATOIRE	DATE DE PRELEVEMENT	NOM DE L'OPERATEUR
Enduit / Peinture béton	Peinture non séparable + toile fibreuse blanche non séparable + enduit plâtreux blanc en vrac	22/11/2019	RHENZOUR Abdessamad
LOCALISATION		RESULTAT	
Mur C		Amiante non détecté	
EMPLACEMENT

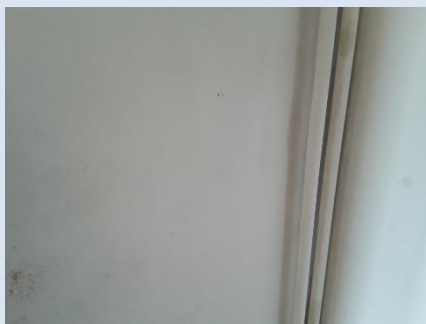
PRELEVEMENT : 62LAH1101P008			
NOM DU CLIENT	NUMERO DU DOSSIER	PIECE OU LOCAL	
HABITAT 77-OPH DE SEINE ET MARNE	62LAH1101 22/11/2019	Cellier (R+11)	
ELEMENT	DESCRIPTIF DU LABORATOIRE	DATE DE PRELEVEMENT	NOM DE L'OPERATEUR
Enduit / Peinture béton	Peinture non séparable + enduit plâtreux blanc en vrac	22/11/2019	RHENZOUR Abdessamad
LOCALISATION		RESULTAT	
Mur C		Amiante non détecté	
EMPLACEMENT

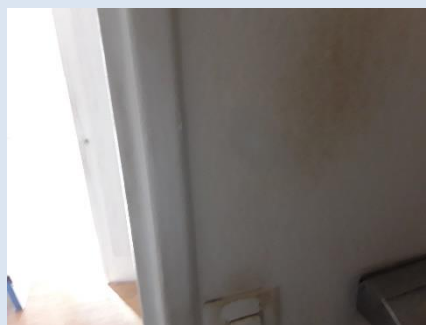
PRELEVEMENT : 62LAH1101P009			
NOM DU CLIENT	NUMERO DU DOSSIER	PIECE OU LOCAL	
HABITAT 77-OPH DE SEINE ET MARNE	62LAH1101 22/11/2019	WC (R+11)	
ELEMENT	DESCRIPTIF DU LABORATOIRE	DATE DE PRELEVEMENT	NOM DE L'OPERATEUR
Enduit / Peinture	Peinture non séparable + enduit plâtreux blanc en vrac	22/11/2019	RHENZOUR Abdessamad
LOCALISATION		RESULTAT	
Mur D		Amiante non détecté	
EMPLACEMENT

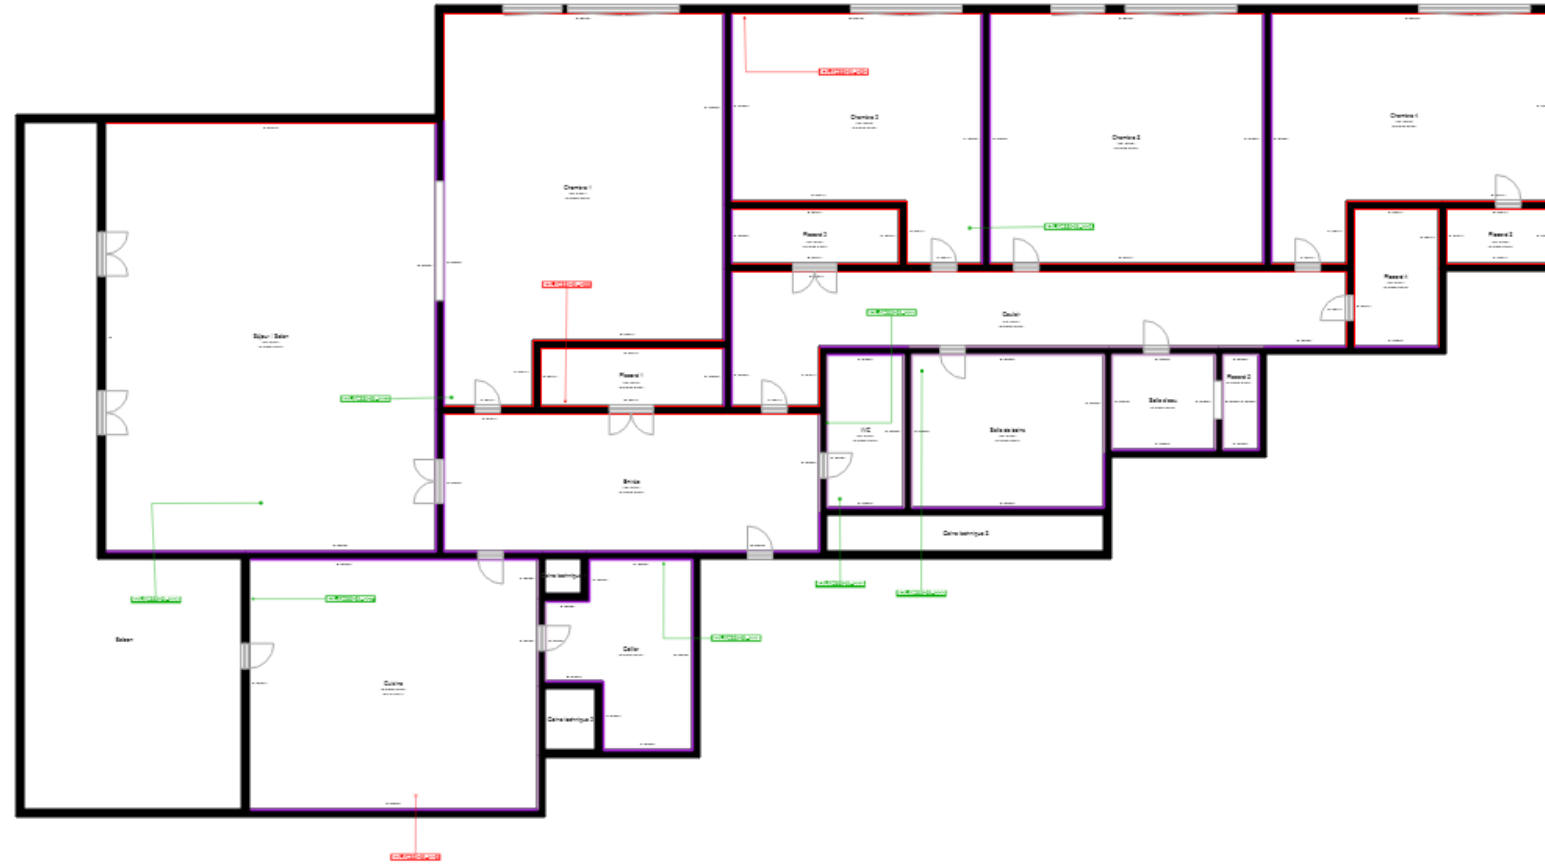
PLANCHE DE REPÉRAGE	Zone : R+11	Vue de dessus
Auteur : RHENZOUR Abdessamad	Bien : 62LAH1101 - 1 17 AV DUE MARECHAL JUIN 77000 MELUN	Chaque support/équipement identifié a fait l'objet d'un sondage par le technicien

Murs amiantés
 	Prélèvements de sol amianté
